FLYHAVARIKOMMISJONEN

RAPPORT OM LUFTFARTSULYKKE I KOLBRÆK I ØVRE EIKER  
NÆR HOKKSUND MED ROLLADEN SCHNEIDER SEGELFLUGZEUG-  
BAU LS-1F, LN-GHM, DEN 13. JUNI 1987

**LUFTFARTØYET:** Rolladen Schneider Segelflugzeugbau LS-1f

**REGISTRERING:** LN-GHM

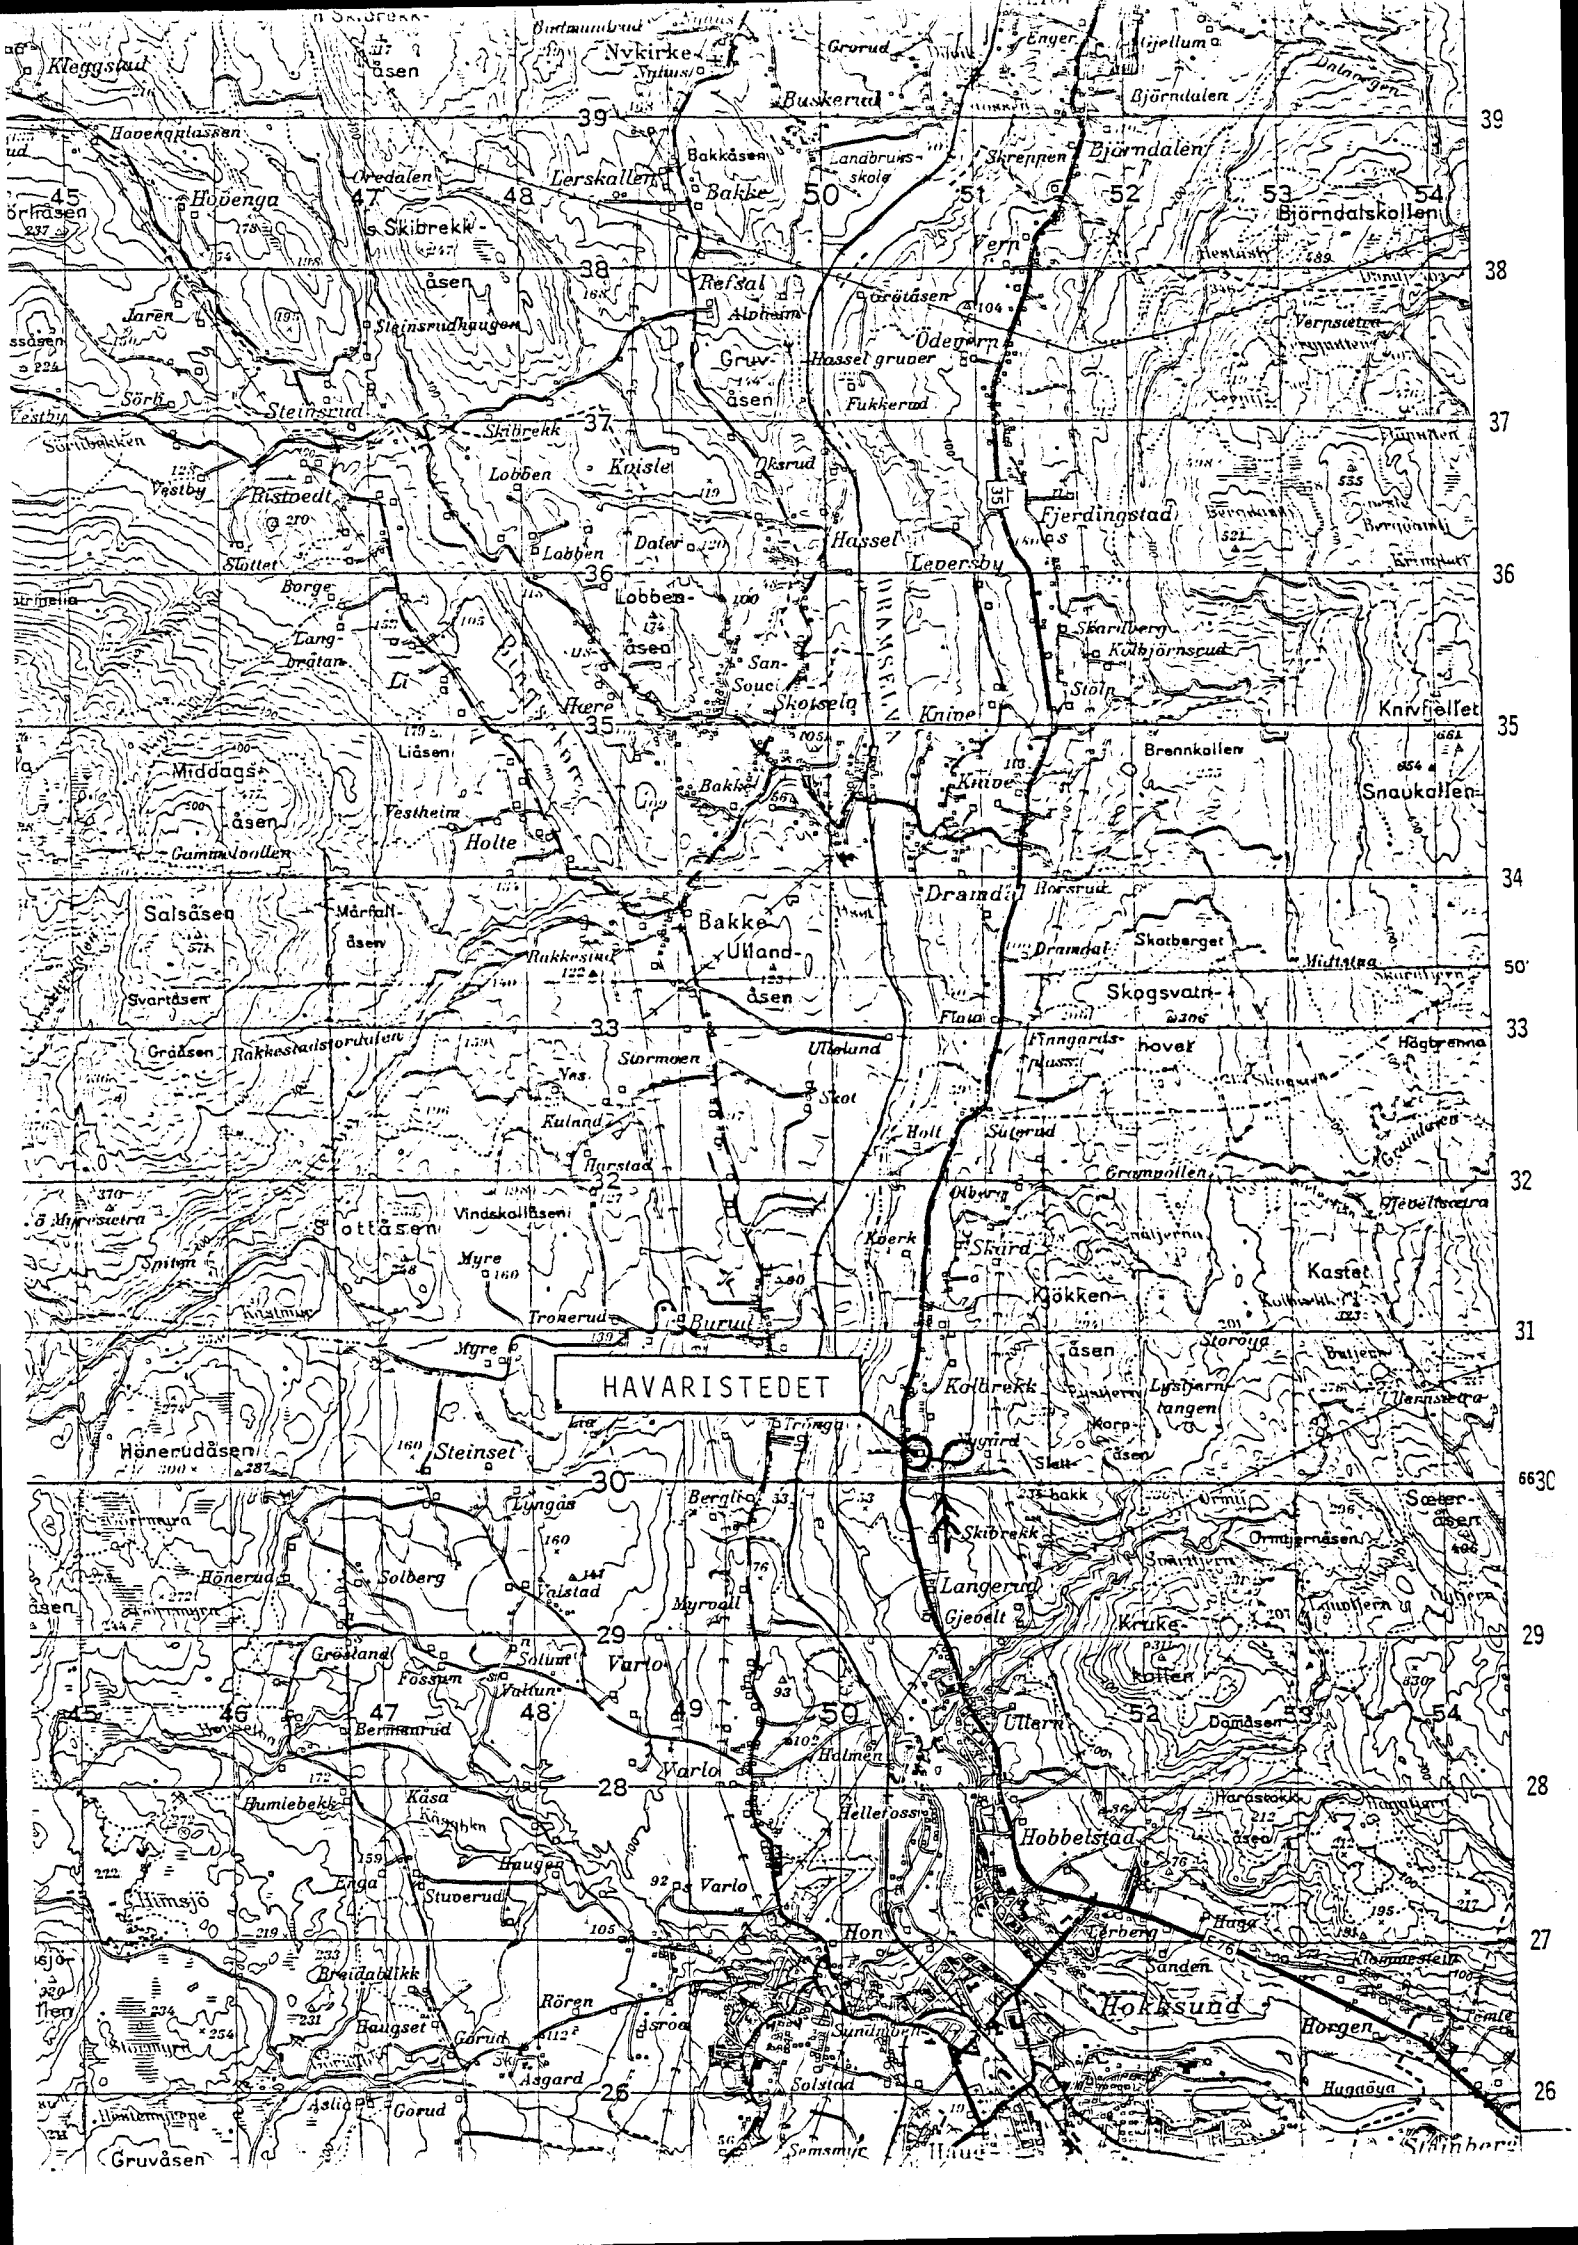
HAVARISTEDET

Flyet havarerte på en liten eng 85 m over havet. I vest ble den begrenset av et skogholt med lauvskog ca 10 m høy - nordre begrensnings ca 50 m fra anslaget var 10-15 m høy barskog. I øst var det en liten skråning opp til to bolighus som lå i høyde med Kolbrækveien. Mot syd og sydvest var det noe fallende terreng mot noen hus og noe dyrket mark. En høyspentlinje går over engens østlige begrensnings.
