HAVARIKOMMISJONEN FOR SIVIL LUFFTART (HSL)

RAP.: 04/98

**LUFTFARTSULYKKE PÅ OSLO LUFTHAVN FORNEBU 14. APRIL
1998 MED Mc DONNELL DOUGLAS MD 82, SE-DII**

AVGITT NOVEMBER 1998

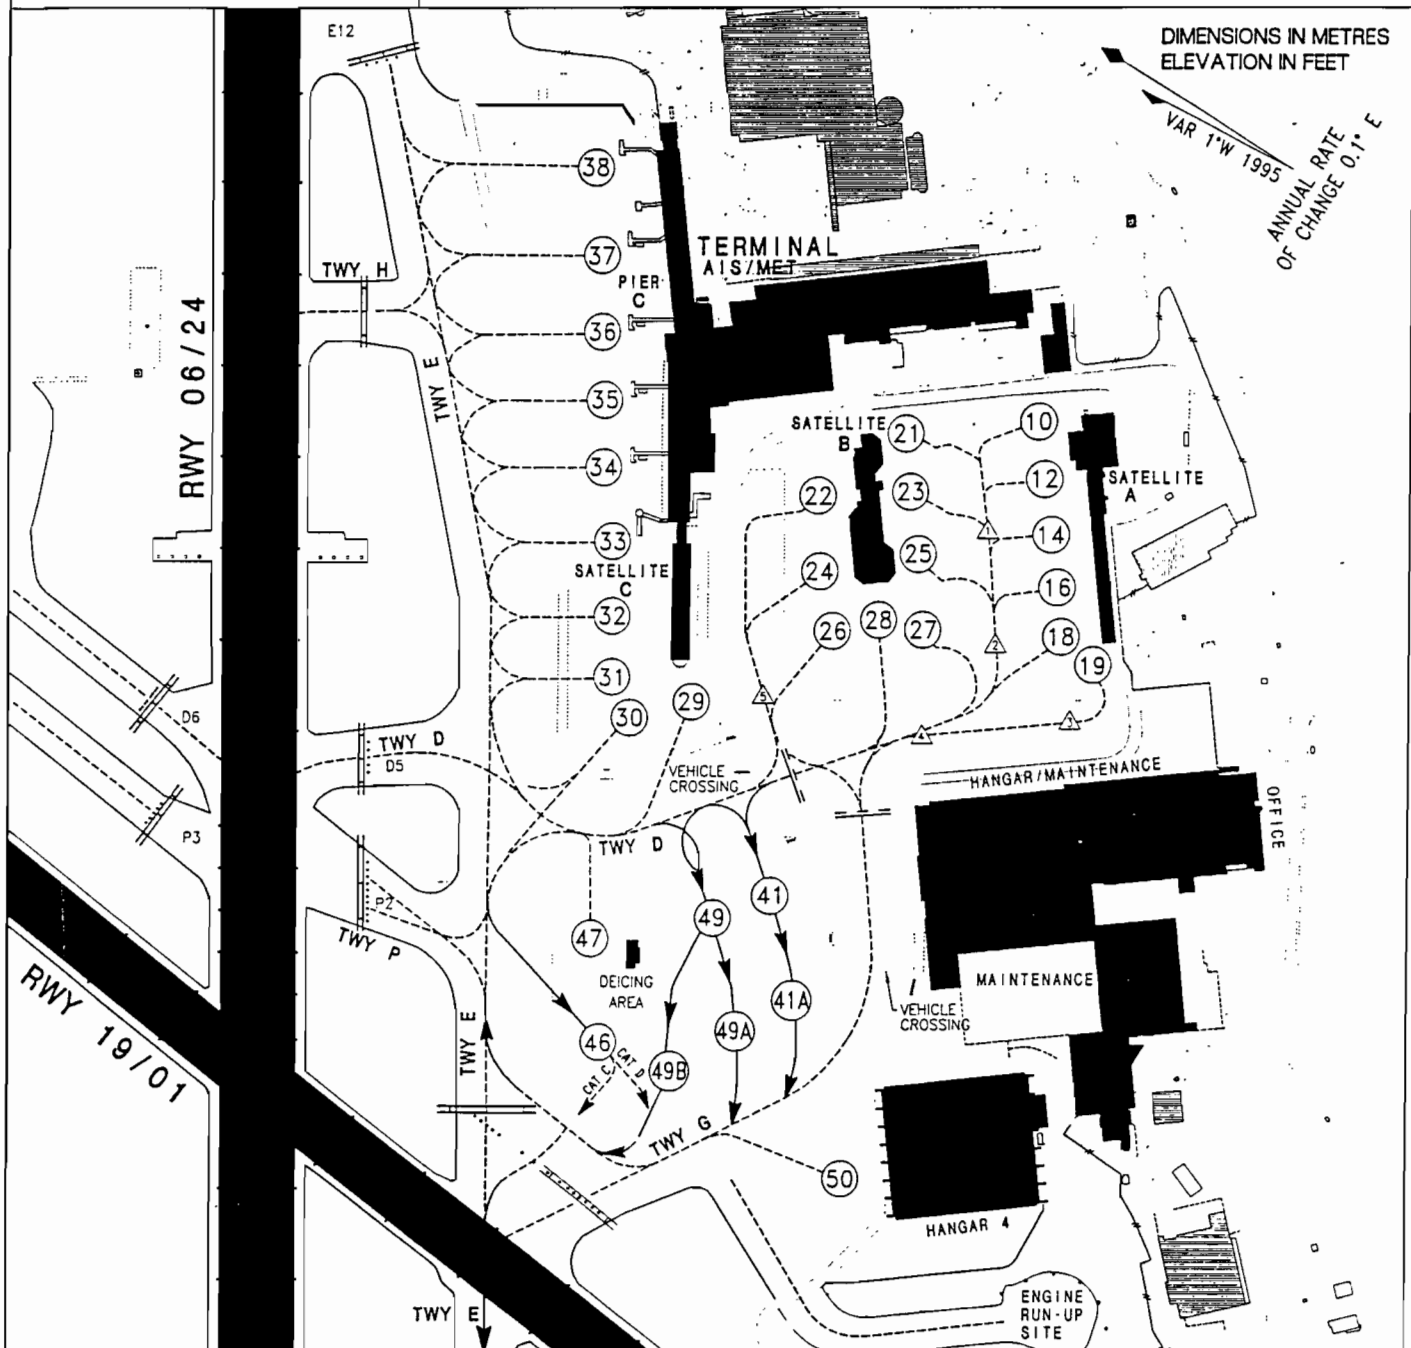
DEICING
COORDINATOR
FREQ. 131.475MHZ

- THE FOLLOWING STANDS ONLY AVAILABLE FOR DEICING OF AIRCRAFT:
PROPELLER AND JET AIRCRAFT MAX. CAT. C STAND 41A, 49A AND 49B.
JET AIRCRAFT MAX. CAT. D STAND 46.
- DEICE COORDINATOR MAY DEVIATE FROM THESE PRIORITIES TO EXPEDITE TRAFFIC.
- FOR TAXI-GUIDANCE TO DEICING - CONTACT GND 12170.
- BEFORE ENTERING THE DEICING STANDS, CONTACT DEICING COORDINATOR ON FREQUENCY 131475.

TO RWY 06

TAXIWAYS 23 M WIDE
PCN-70/F/C/X/T LCN-90
APRON
PCN-70/F/B/X/T LCN-90

- 1 AD ENFB 2-6
- 2 Forkortelser
