HAVARIKOMMISJONEN FOR SIVIL LUFTFART (HSL)

RAP.: 77/2000

**RAPPORT OM
ALVORLIG LUFTFARTSHENDELSE PÅ RULLEBANE 19,
TROMSØ LUFTHAVN LANGNES, 11. MAI 2000, MED
SCANDINAVIAN AIRLINES SYSTEM MD-87, LN-RMX**

**RAPPORT OM ALVORLIG LUFTFARTSHENDELSE PÅ TROMSØ
LUFTHAVN LANGNES 11. MAI 2000 KL. 2124 MED SAS MD-87 (DC-9-87),
LN-RMX**

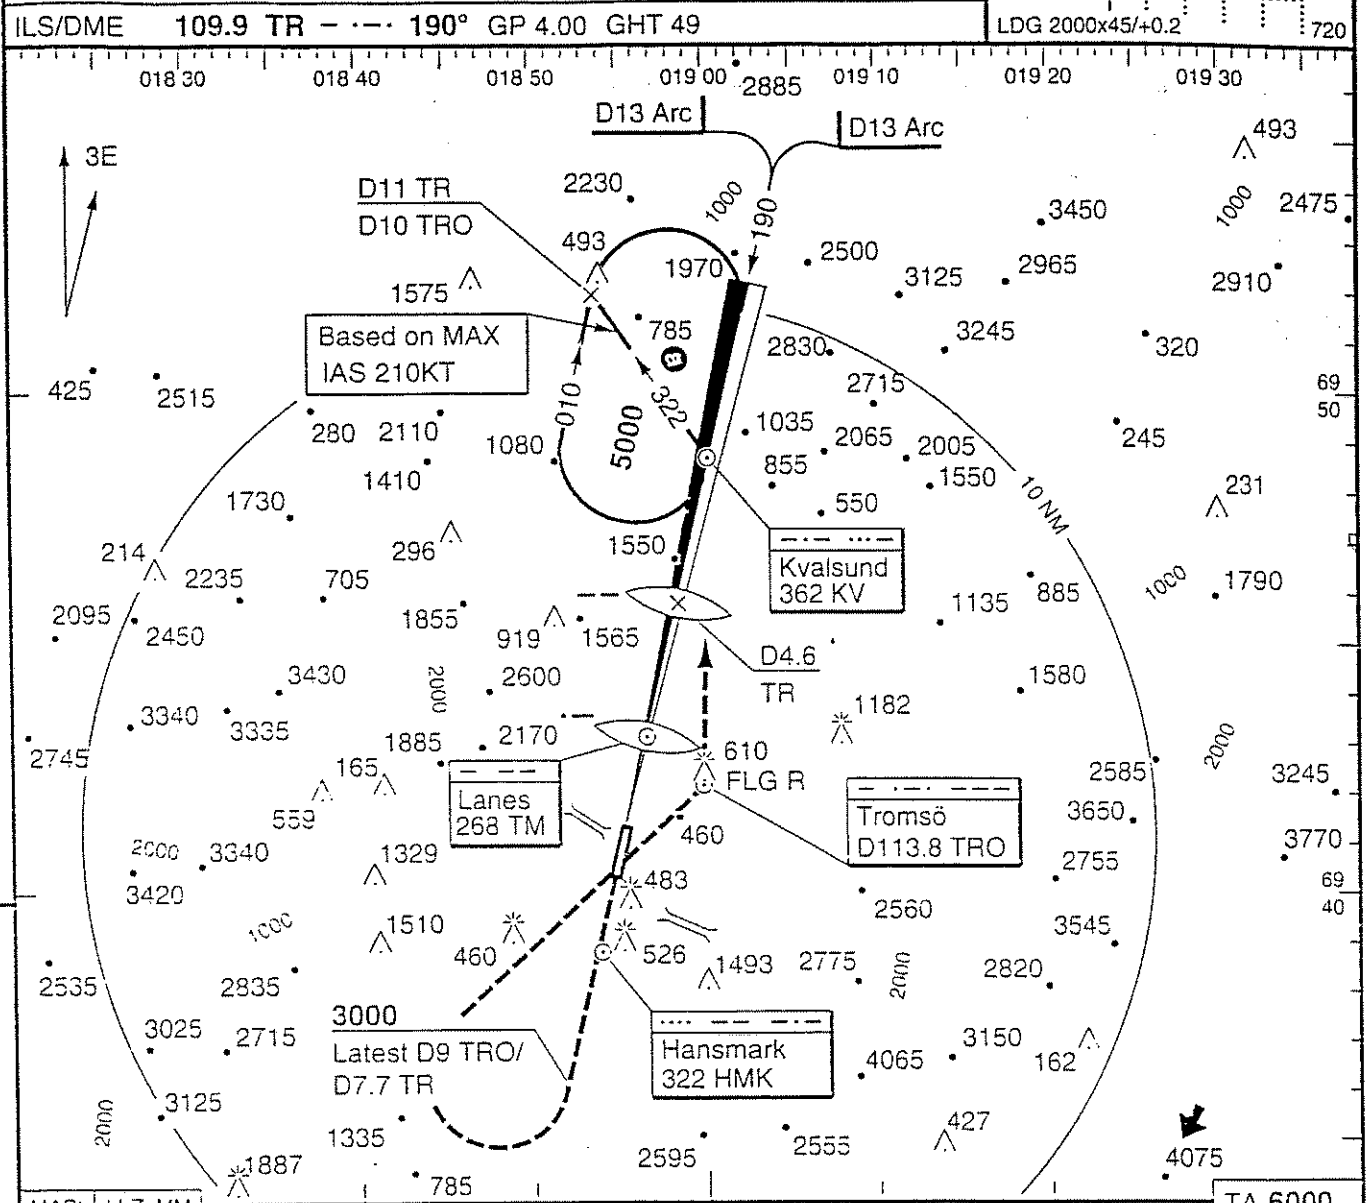
Vedlegg 2

ATIS 126.125 07-21
 APP 123.750 MON-SAT 0630-2100, SUN 1130-2100
 TWR 118.300 122.100

Climb on 190° to 3000 or latest D9 [D113.8 TRO] /D7.7 [DME 109.9 TR].
 Turn right climbing via [TRO] to 5000 to [362 KV] and hold.
 (CAT C: MAX IAS 160KT)
 (CAT D: MAX IAS 185KT)

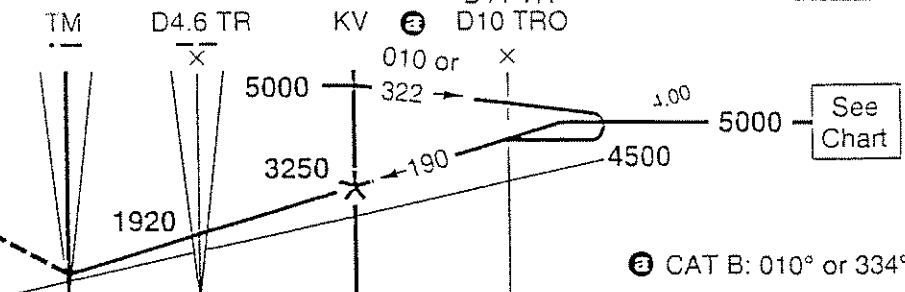
ⓐ CAT B: 010° or 334°

NM 6 5 4 3 2 1 0 1 2 3 4 5 6 7 8 9 10 11 12 13 14 15 16 17 18 NM
