# RAPPORT

## RAPPORT OM LUFTFARTSULYKKE PÅ RØRVIK LUFTHAVN RYUM 3. DESEMBER 2009 MED CIRRUS SR22, LN-RVK

Avgitt dato: 16.09.2010  
SL Rapport: 2010/16

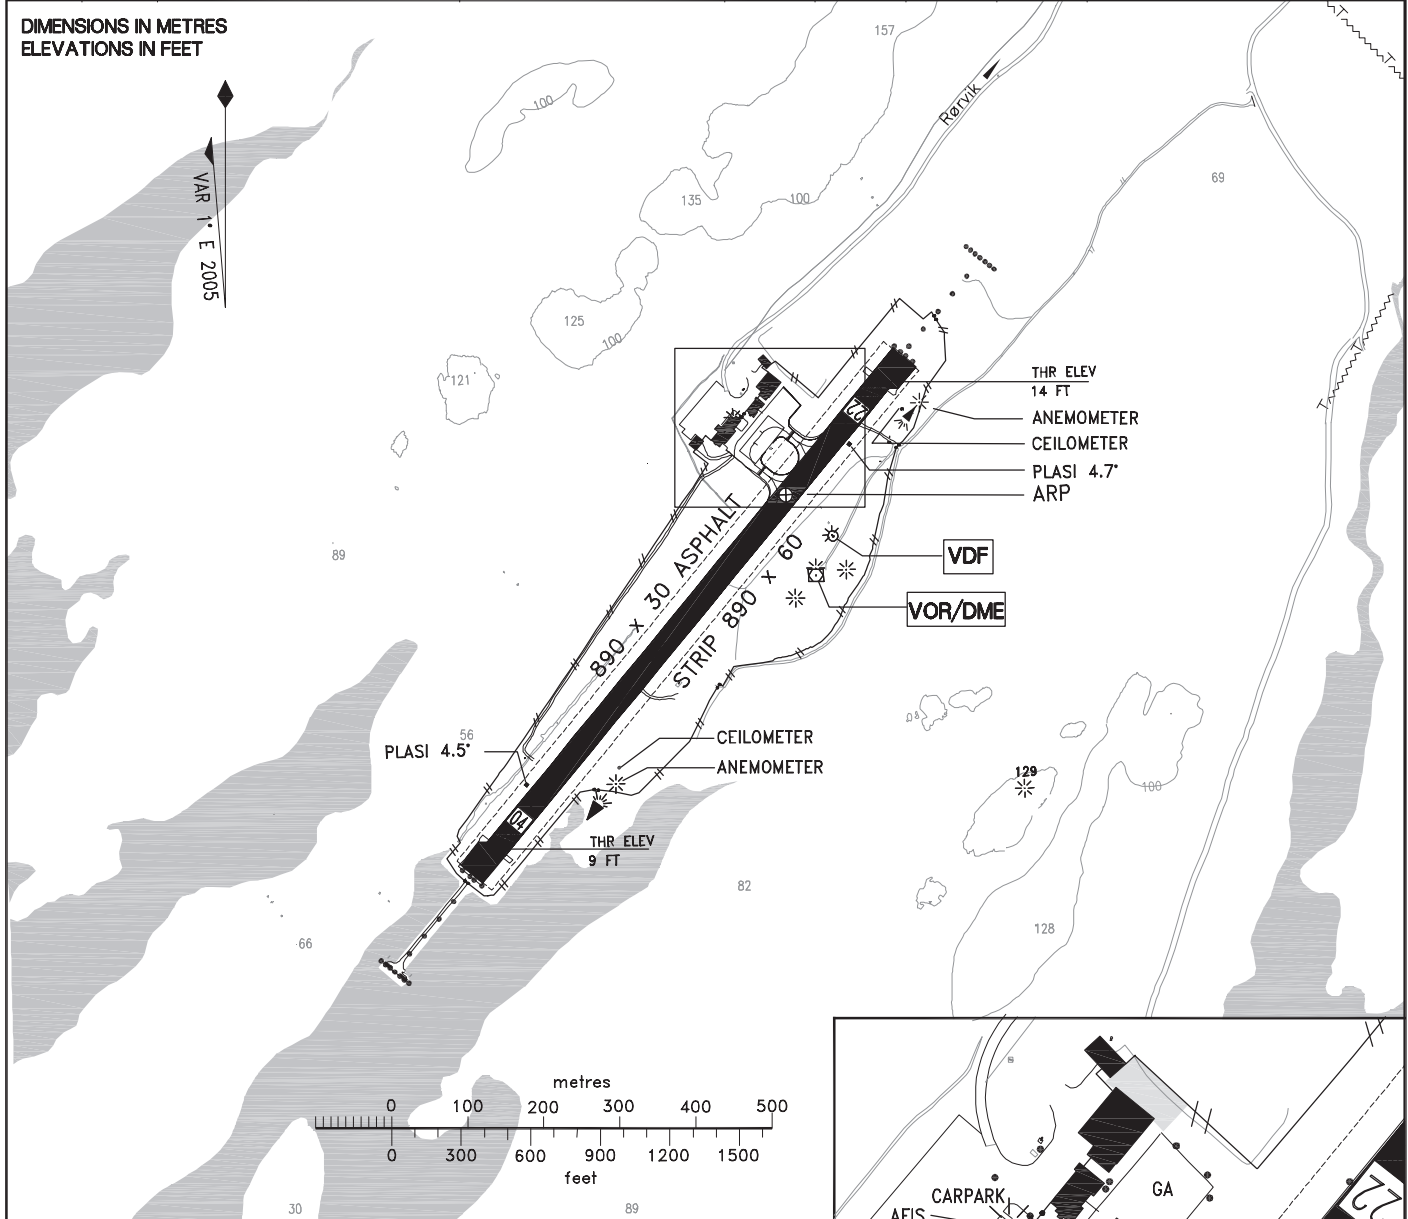
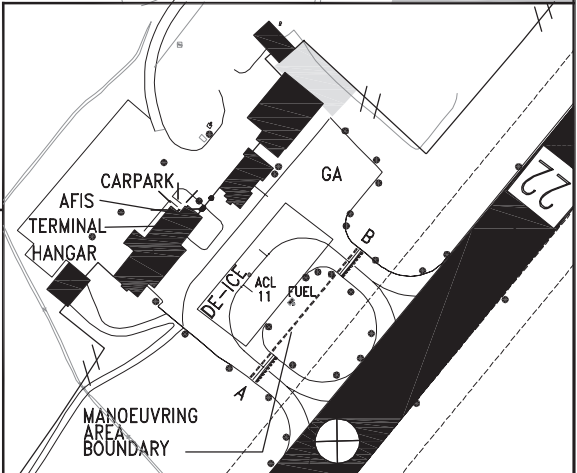
Vedlegg: AIP Norge Aerodrome Chart Rørvik

<b>AERODROME CHART</b>		64°50'18"N 011°08'46"E WGS 84		<b>AD ELEV</b>	<b>14 FT</b>	<b>AFIS 119.800 MHz</b>		<b>RØRVIK RYUM NORWAY</b>	
RWY	BRG (GEO)	THRESHOLD		BEARING STRENGTH	DECLARED DISTANCES				TWY AND APRON TAXIWAYS 15 M WIDE APRON ELEV 11 FT PCN-15/F/D/Y/U
					TORA	ASDA	TODA	LDA	
04	041.32°	645003.58 N	0110815.12 E	PCN - 15/F/D/Y/U	800	800	800	800	
22	221.33°	645022.98 N	0110855.20 E	PCN - 15/F/D/Y/U	800	800	800	800

Rullebanen på Rørvik er asfaltert i 890 m lengde og er 30 m bred. Tilgjengelig landingsdistanse er 800 m. Banen var tørr og bar den aktuelle kvelden. Lufthavnpersonell registrerte sporadiske spor fra ca. 1/3 inn på rullebane 04, litt til venstre for senterlinjen, og vedvarende bremsespor nærmere venstre banekant fra like før passering av taksevei A og frem til utforkjøringen i baneenden.
