SL 2011/39

RAPPORT OM ALVORLIG LUFTFARTSHENDELSE PÅ SVALBARD LUFTHAVN LONGYEAR 25. JANUAR 2010 MED BOMBARDIER CL-600-2B19 (CRJ200), SE-DUY

Avgitt dato: 23.11.2011
SL Rapport: 2011/39

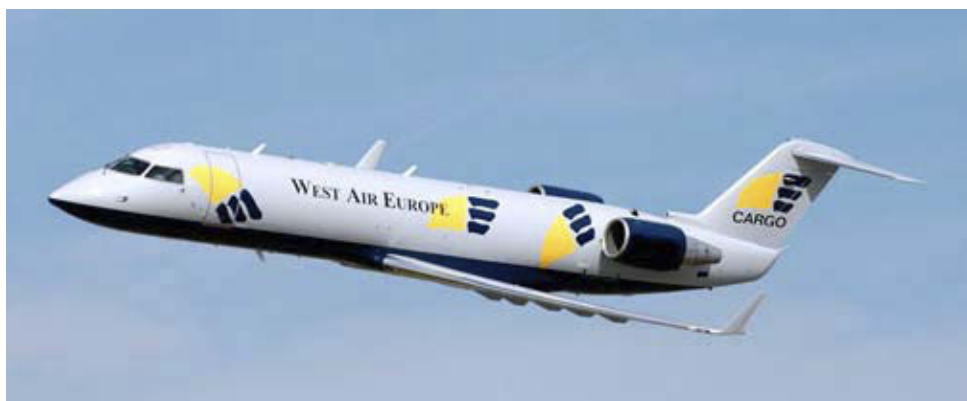
Figur 1: CRJ-200PF (foto: Bombardier)

West Air Sweden har siden oktober 2006 hatt avtale med Posten Norge for flyfrakt på stamrutenettet i Norge. Selskapet operer flere flytyper, og på flygingen fra Tromsø til Svalbard 25. januar 2010 ble Bombardier CRJ200PF (Package Freighter) benyttet. Flyet er lavvinget med to halemonterte motorer og opereres av to flygere (se figur 1).

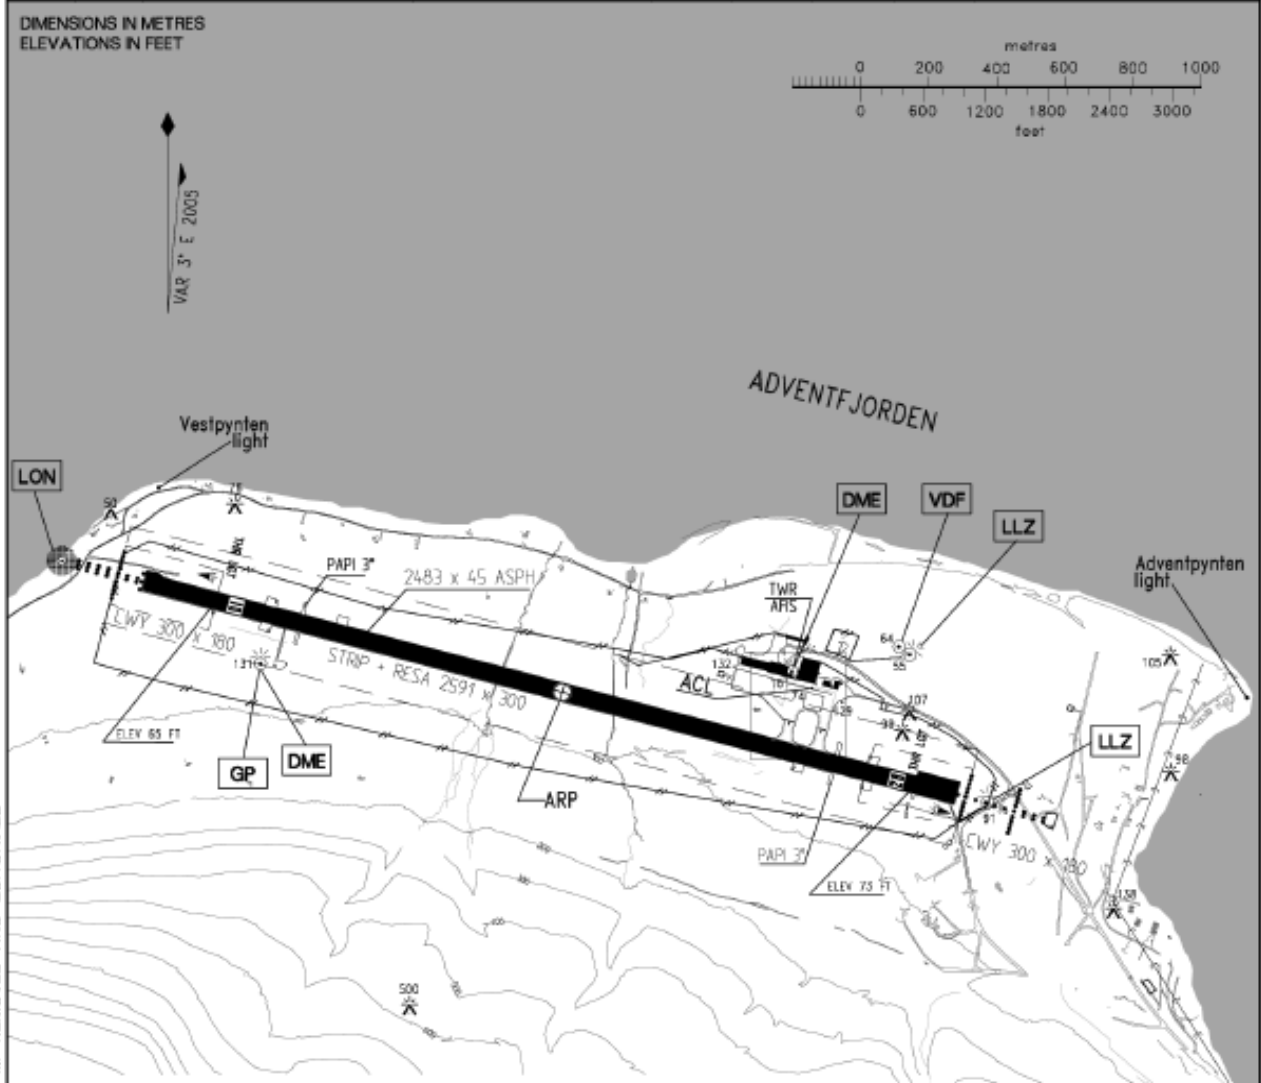
AERODROME CHART		78°14'46"N 015°27'56"E WGS 84		AD ELEV 88 FT	AFIS 118.100 MHz	SVALBARD LONGYEAR NORWAY			
RWY	BRG (DEG)	THRESHOLD		BEARING STRENGTH	DECLARED DISTANCES				TWY AND APRON
					TORA	ASDA	TODA	LDA	
10	105.32°	781455.12N	0152514.24 E	PCN - 58/F/B/X/T	2208	2208	2508	1988	TAXIWAYS 23 M WIDE, ASPH PCN - 58/F/B/X/T
28	285.41°	781436.86N	0153040.47 E	PCN - 58/F/B/X/T	2260	2260	2560	2138

Rullebanen på Svalbard har tilnærmet øst/vest retning (10 og 28). Den har et asfaltdekke som er 2 483 m langt og 45 m bredt (se vedlegg). Rullebane 10 har ILS/DME innflyging mens rullebane 28 har LLZ/DME innflyging (non-precision).
