Vedlegg D:

**Stabilitetsberegninger utført av
SHK**

VEDLEGG D – STABILITETSBEREGNINGER UTFØRT AV SHK

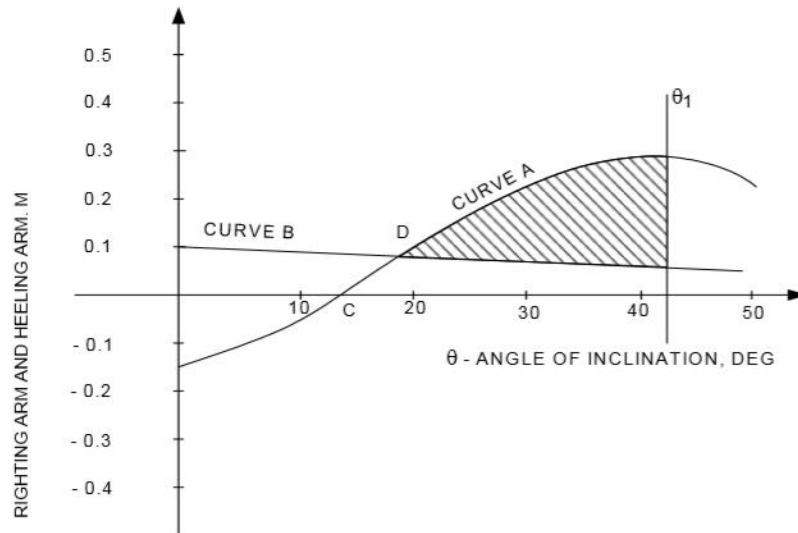
Figure 3 Stability criteria for flooded condition

402 The angle of heel (Point C in Figure 3) shall not exceed 15° in the final condition of equilibrium. When the damaged vessel is subject to a wind force calculated as outlined in C301, assuming a nominal wind speed of 40 knots, the following criteria shall be met: The available dynamic stability beyond point D in Figure 3 up to the angle θ_1 , i.e. the shaded area shall not be less than 0.025 mrad. The angle θ_1 shall be taken as 45° or the angle at which progressive flooding (submersion of unprotected opening) would occur, whichever is less.
