RAPPORT SJØFART 2022/06

Arbeidsulykke om bord i Stavanger Bliss utenfor Yeosu, Sør-Korea 5. november 2020

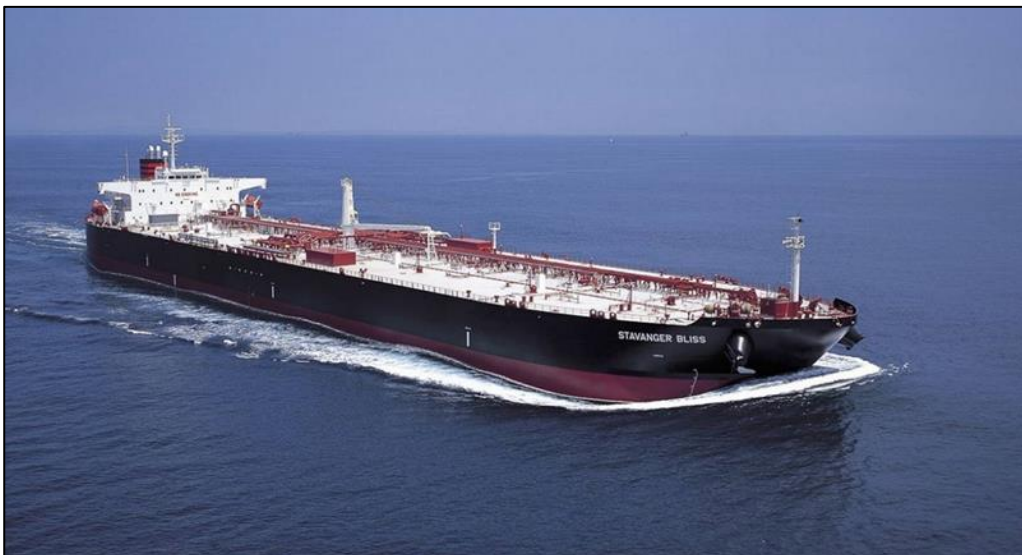
Figur 2: Oljetankskipet Stavanger Bliss. Foto: Wallem Ship Management/DSD Shipping

Stavanger Bliss var et Aframax³ oljetankskip på 105 400 dødvekttonn (DWT) bygget i 2008. Fartøyet førte NIS-flagg, er 228,6 meter langt og 42 meter bredt. Mannskapet besto av 22 besetningsmedlemmer.
