## BULLETIN

### HAVARIKOMMISJONEN FOR SIVIL LUFTFART (HSL)

BUL 24/96

-type og reg.: Robin DR 400-180 S Regent, D-EPPA

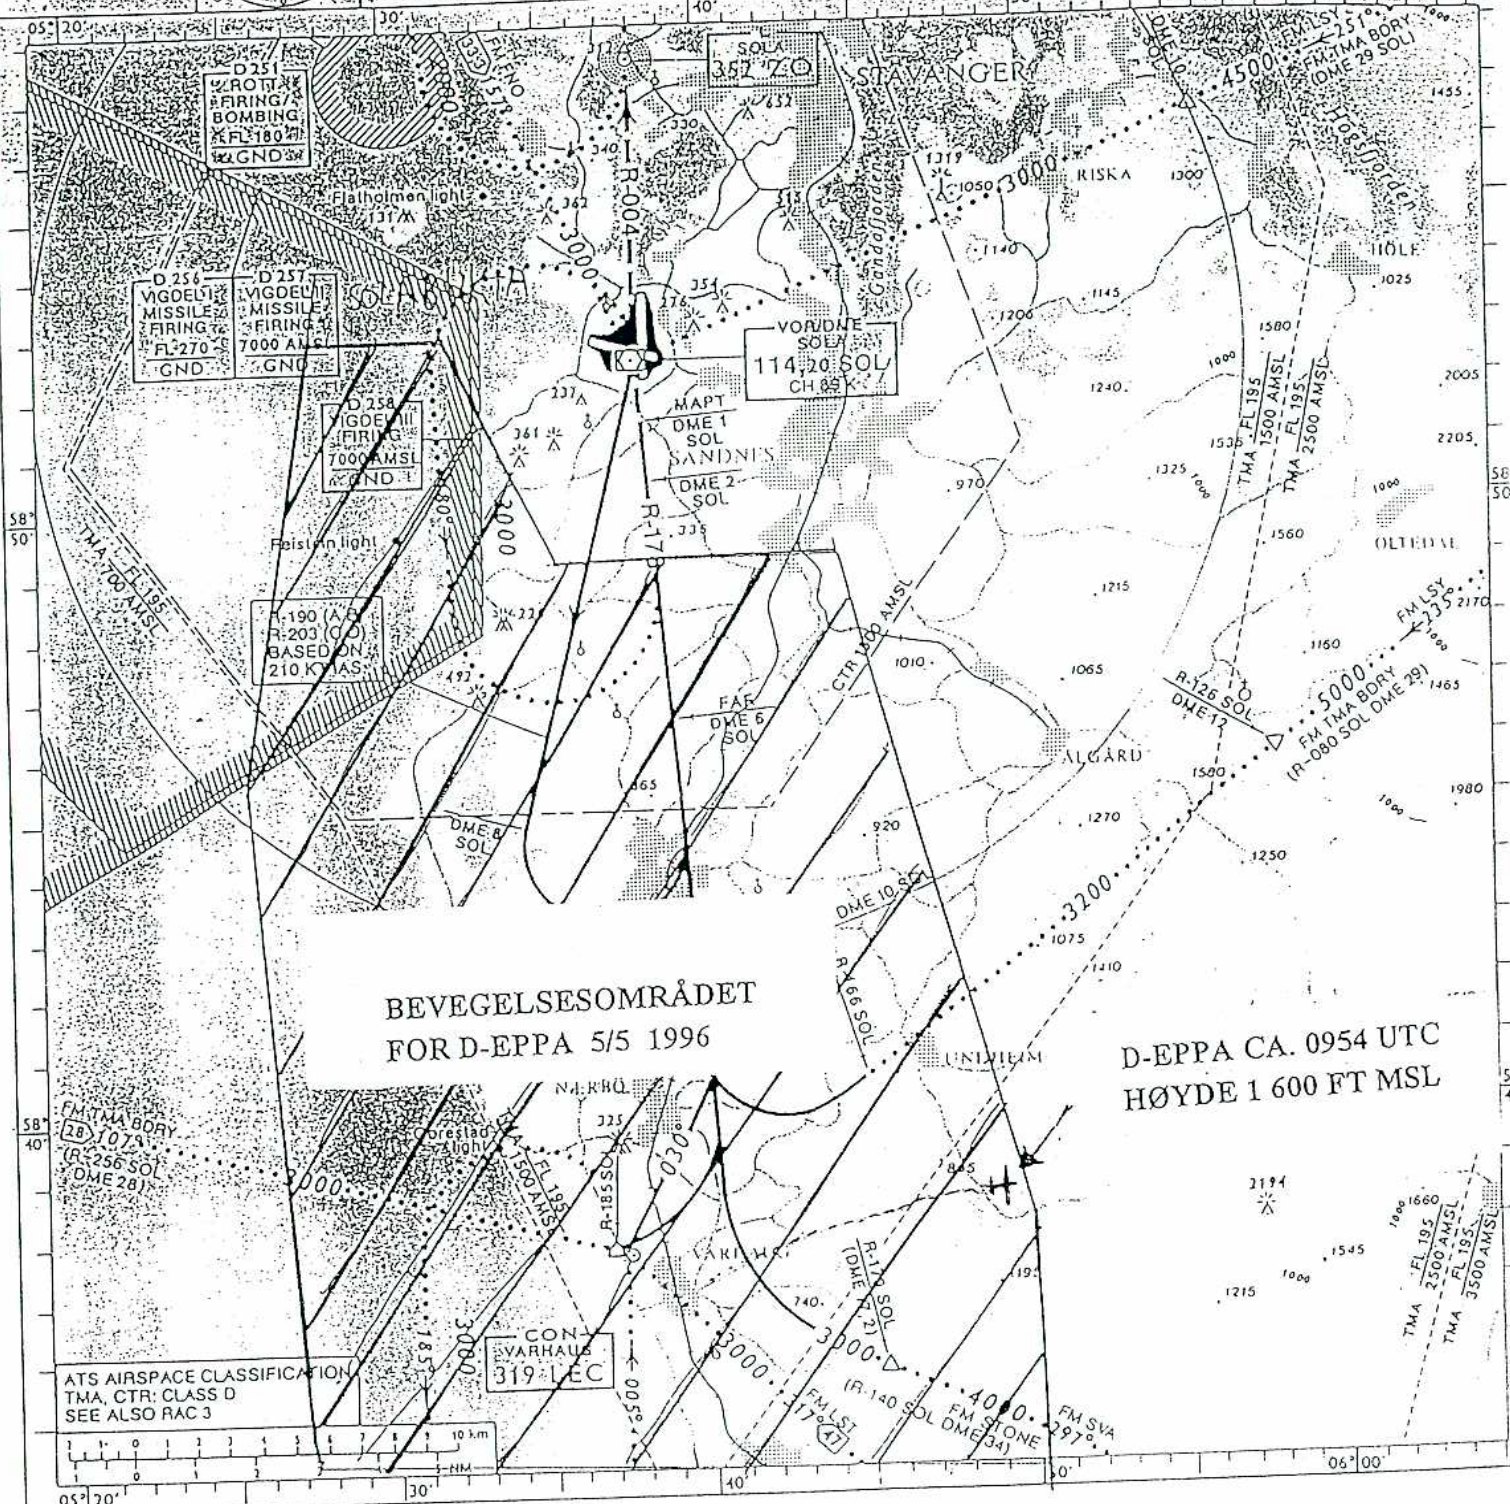
VOR/DME-36

SOLA NORWAY

CLIMB ON R-004 TO ZO AND JOIN HLDG PATTERN CLIMBING TO 2000.

ARR ROUTE FROM LSY, EDITORIAL.

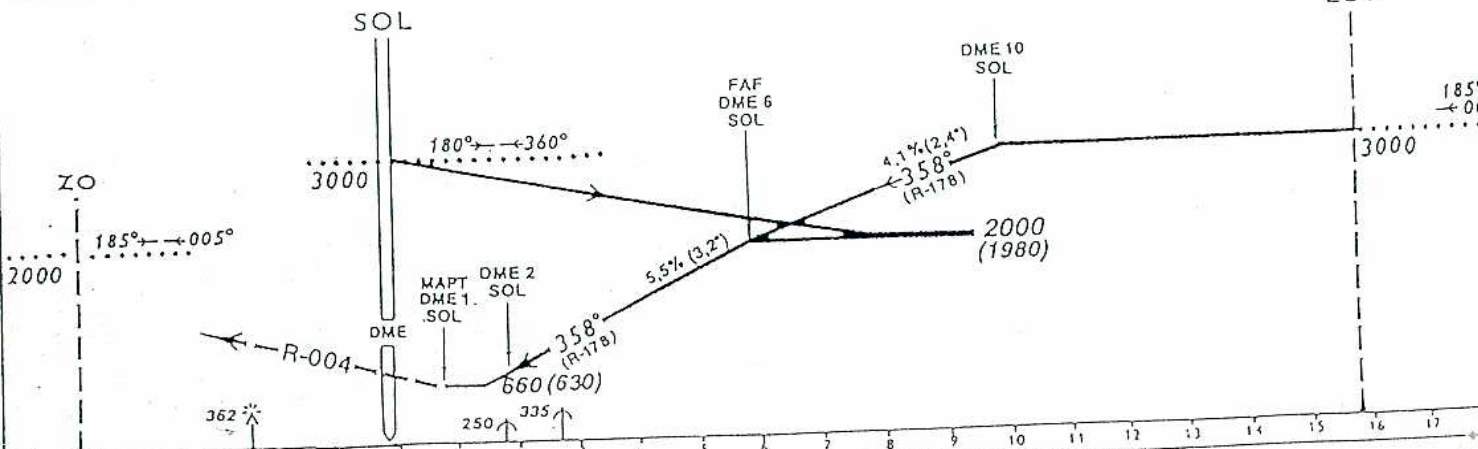
CAT OF ACFT	OCA (M)				FINAL APPROACH					
	A	B	C	D	SPEED	TIME	MIN:SEC	120	150	180
					KT			40	70	110
								5:00	3:20	2:30
								200	505	670
									840	1005
