## BULLETIN

### HAVARIKOMMISJONEN FOR SIVIL LUFTFART (HSL)

BUL 41/95

-type og reg.: B 757/ G-BIKZ, og Beech 200 / LN-AAH

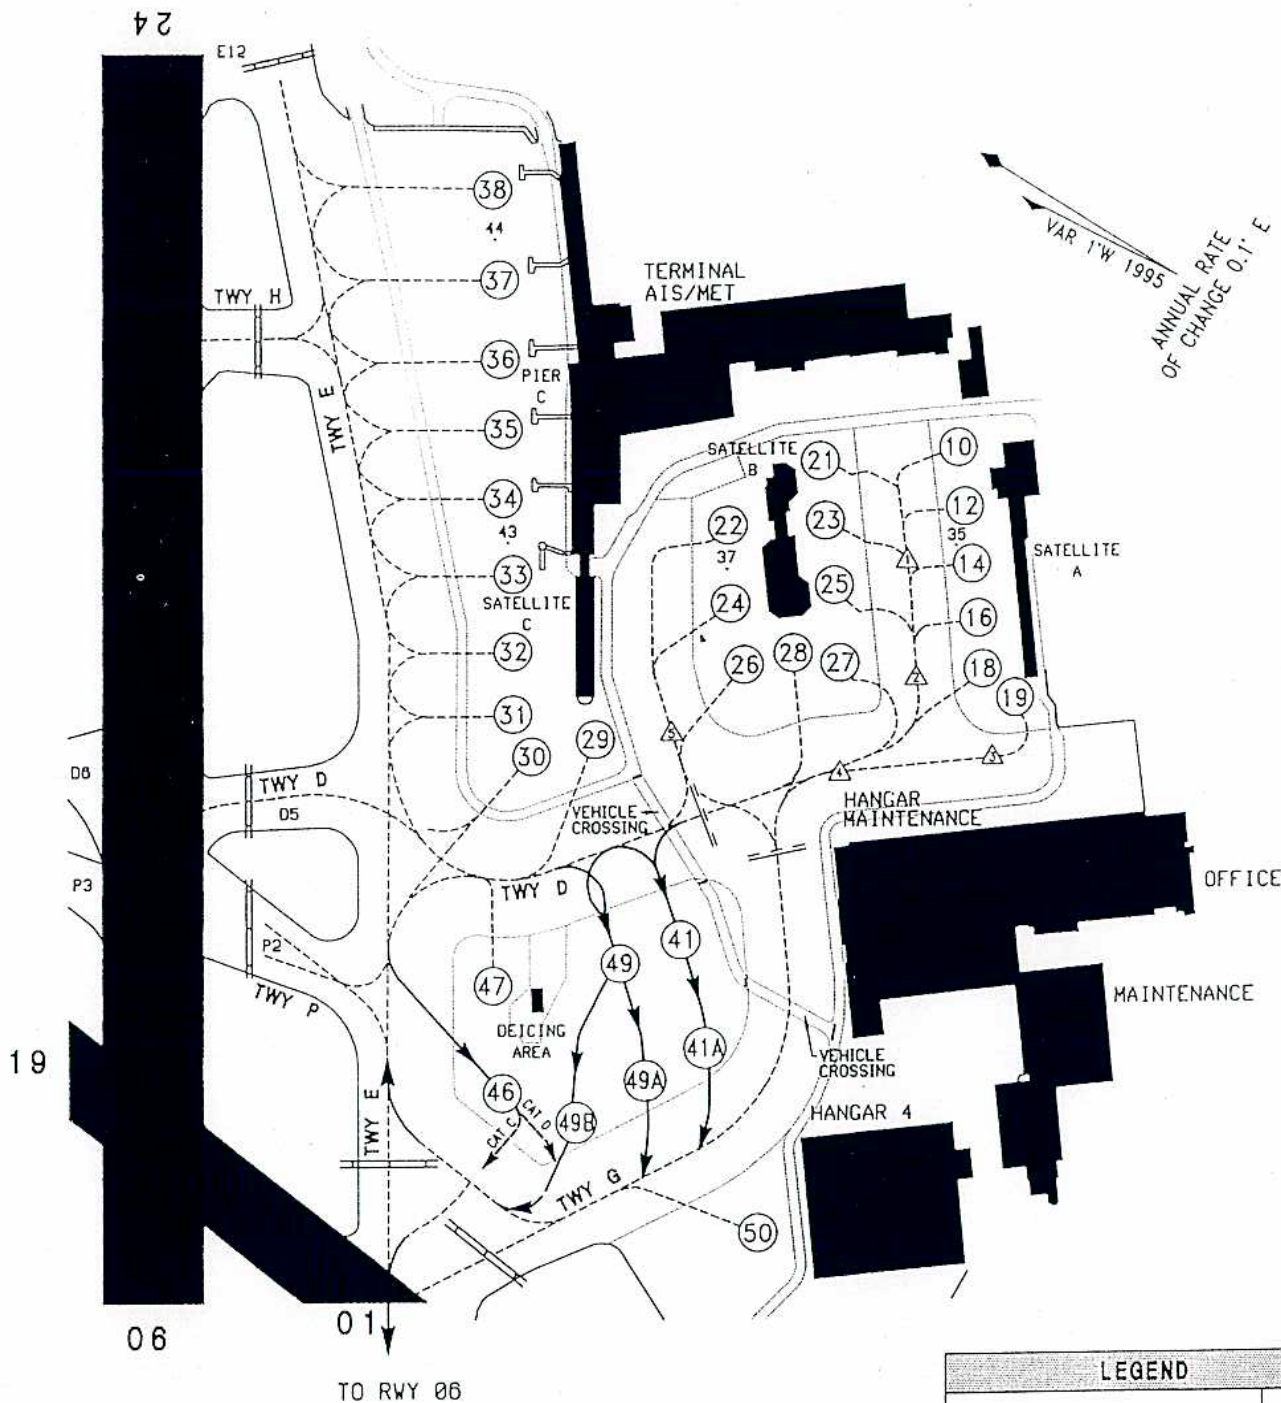
TAXIWAYS 23 M WIDE  
PCN-70/F/C/X/T LCN-90  
APRON  
PCN-70/F/B/X/T LCN-90

- \* THE FOLLOWING STANDS ONLY AVAILABLE FOR DEICING OF AIRCRAFT:  
PROPELLER AND JET AIRCRAFT MAX. CAT. C STAND 41A, 49A AND 49B  
JET AIRCRAFT MAX. CAT. D STAND 46.
- \* DEICE COORDINATOR MAY DEVIATE FROM THESE PRIORITIES TO EXPEDITE TRAFFIC.
- \* FOR TAXI-GUIDANCE TO DEICING - CONTACT GND 121.70.
- \* BEFORE ENTERING THE DEICING STANDS,  
CONTACT DEICING COORDINATOR ON FREQUENCY 131.475.

Kl. 0802 kalte BAW 761 opp Fornebu bakkekontroll (GND) fra parkeringstand 38 (se kart) og ba om klarering for å starte motorene for en flyging til London. BAW 761 ble gitt tillatelse til å starte, og besetningen ble samtidig informert om at det hadde funnet sted et bytte av bane i bruk, fra bane 24 til bane 06.
