AM 18/89.

RAPPORT OM UREGELMESSIGHET I LUFTFARTSFORHOLD VED
TROMSØ/LANGNES 27. OKTOBER 1989, SAS 374

AVGITT MARS 1990

Typebetegnelse: DC-9-41, byggeår 1976

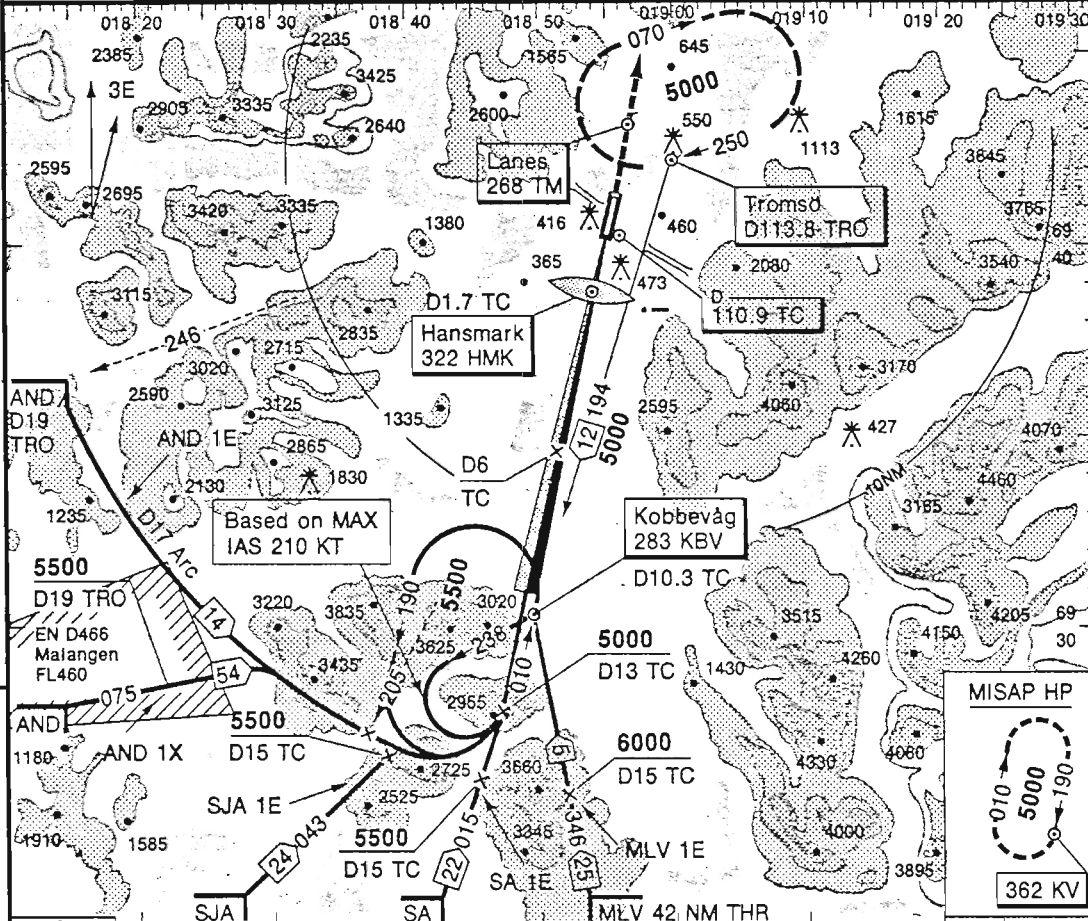
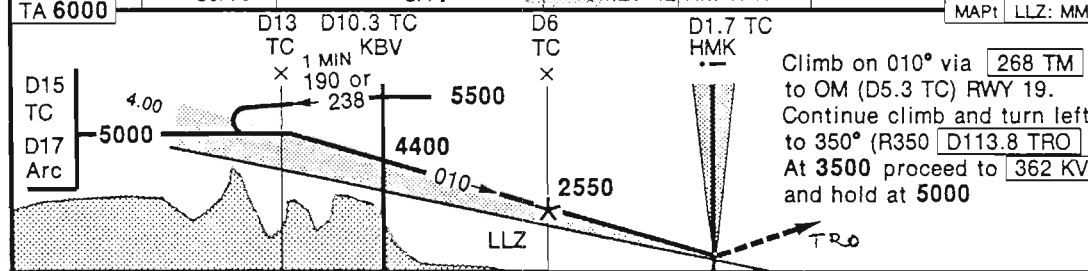
Langnes
 ATIS 126.12 06-20
 APP 123.75
 TWR 118.30 *122.10 O/R
 CUT 131.70 Selcal
 TOS-ENTC **3**
 ILS-01
 ILS/DME 110.9 TC 010° GHT 51

DP-D2.2 TC	MDA 820	100KT -	120KT -	140KT -	160KT -	180KT -
D9 M8	ILS+DME	LLZ+DME	Circling			OCH 2.5%:
Planning Min WX	700/2.6	700/2.6				ILS+DME 781 LLZ+DME 790
DA MDAQNH / APL U/S	810 2.4	820/2.4	See IAL 6/7			
RVR/Min VIS	APL OK 810 2.4	820/2.4

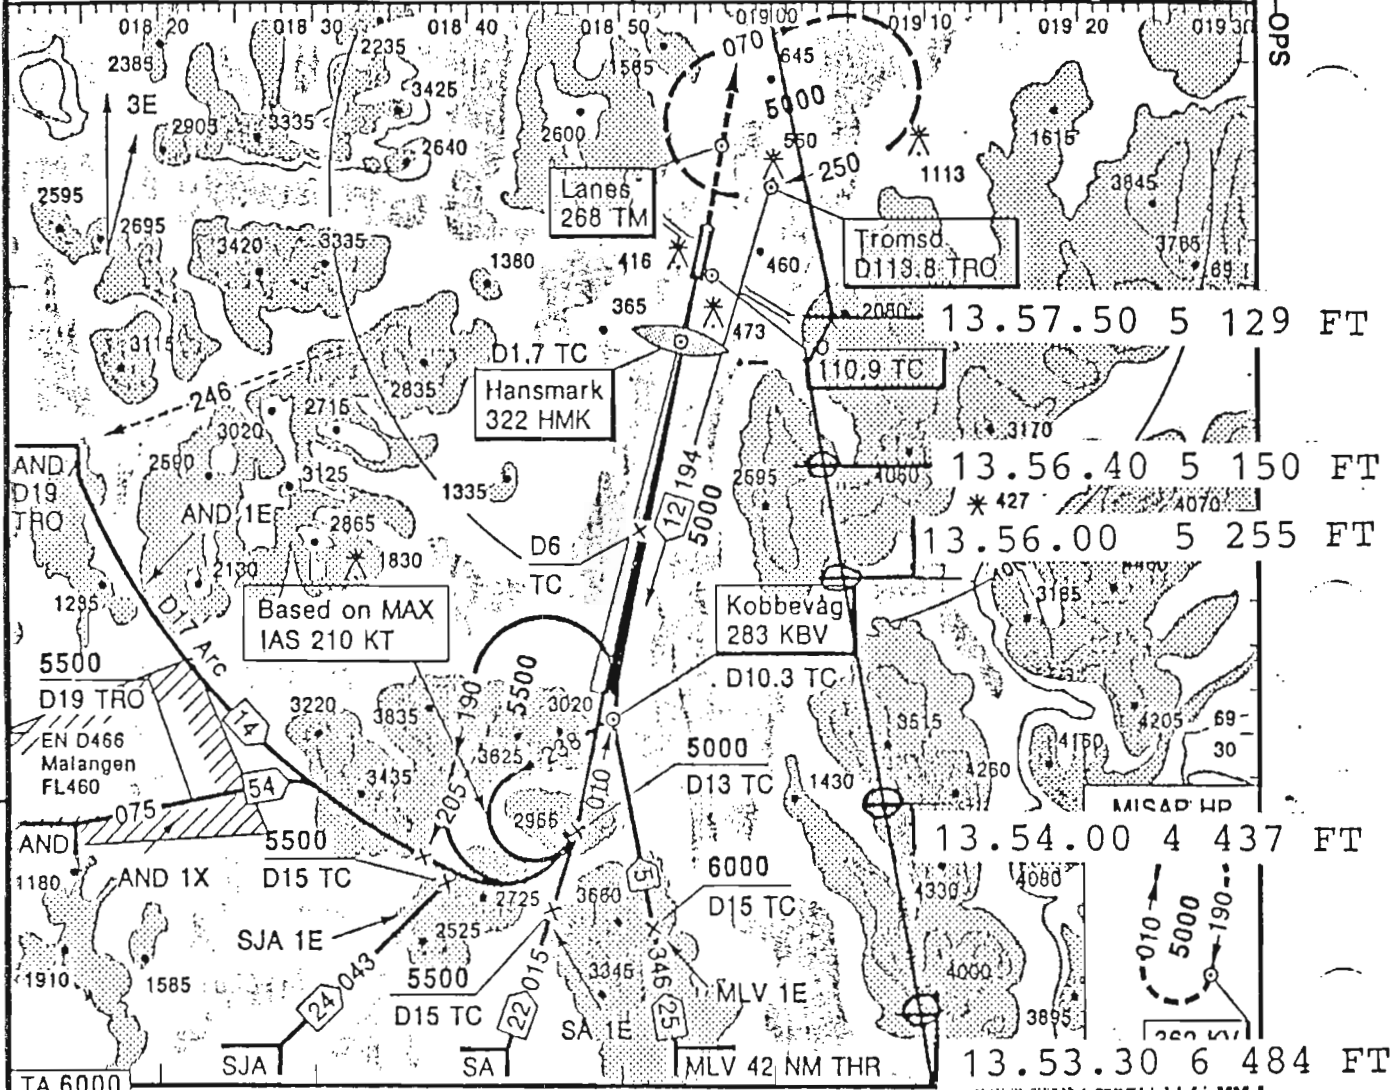
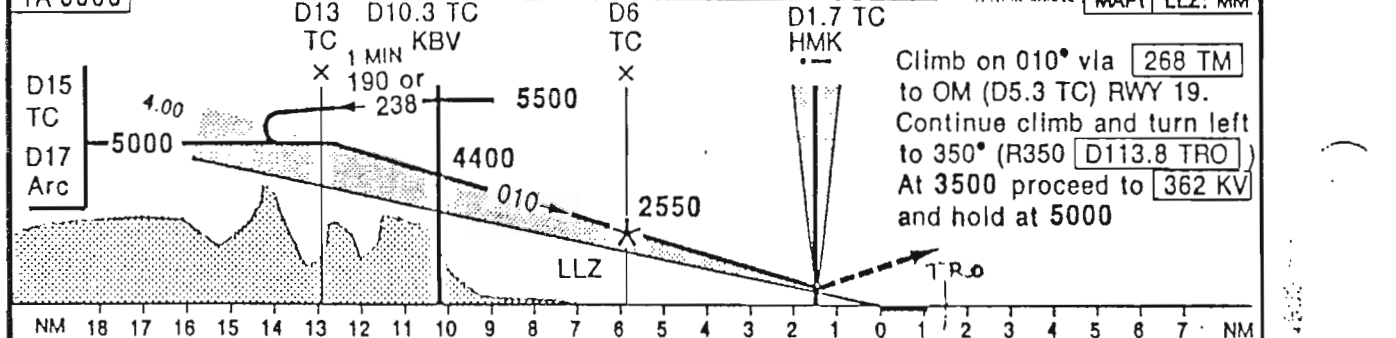
ILS/DME 110.9 TC 010° GHT 51

DP-D2.2 TC	MDA 820	100KT -	120KT -	140KT -	160KT -	180KT -
------------	---------	---------	---------	---------	---------	---------

D9 M8		ILS+DME	LLZ+DME	Circling		OCH 2.5%:
Planning Min WX		700/2.6	700/2.6			ILS+DME 781
DA MDAQNH /	APL U/S	810	2.4	820/2.4	See IAL 6/7	LLZ+DME 790
RVR/Min VIS	APL OK	810	2.4	820/2.4
