HAVARIKOMMISJONEN FOR SIVIL LUFTFART (HSL)

Hen 01/92

RAPPORT OM UREGELMESSIGHET I LUFTFARTSFORHOLD I BODØ TMA DEN 20. NOVEMBER 1991, WIF 851/807

AVGITT MARS 1992

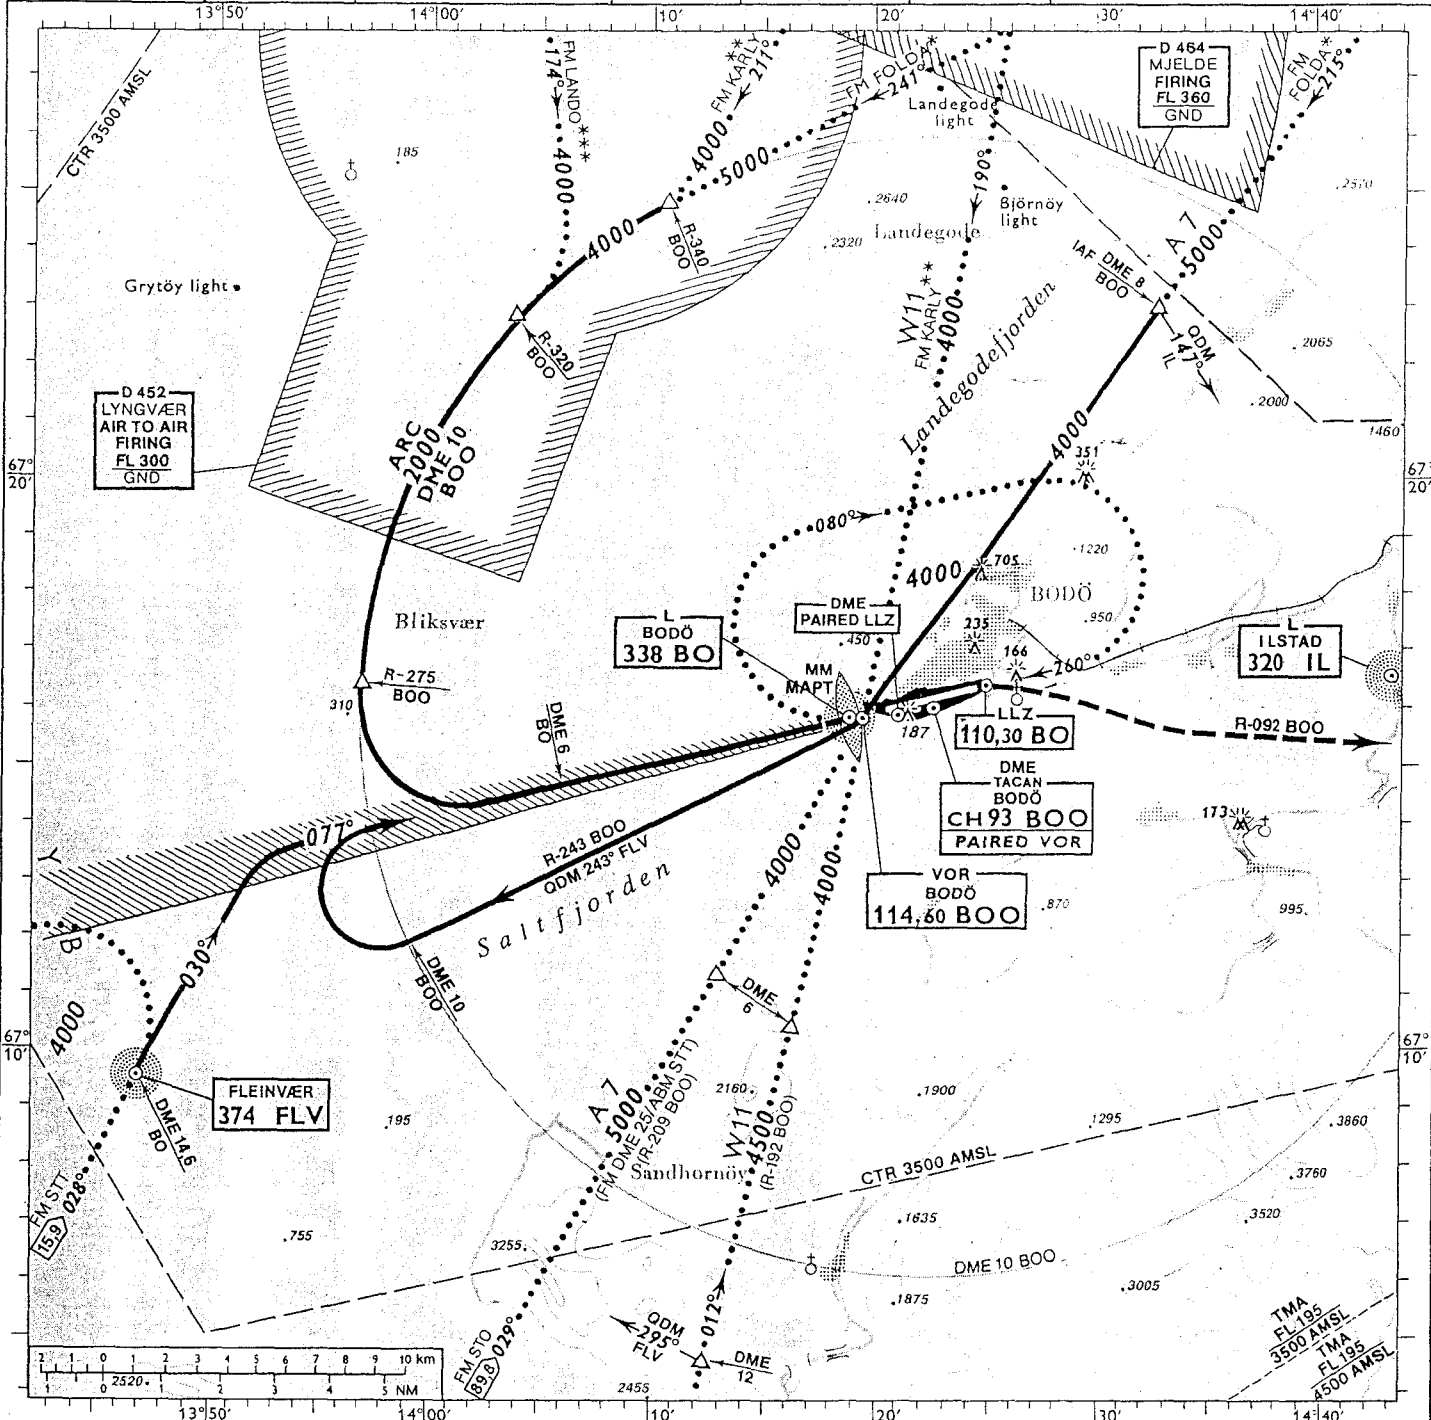
ILS + DME -08

* FOLDA: R-035 BOO DME 23.
** KARLY: R-010 BOO DME 21.
*** LANDO: R-342 BOO DME 21.

NOTE: BE AWARE OF WHICH DME-STATION IS SELECTED.

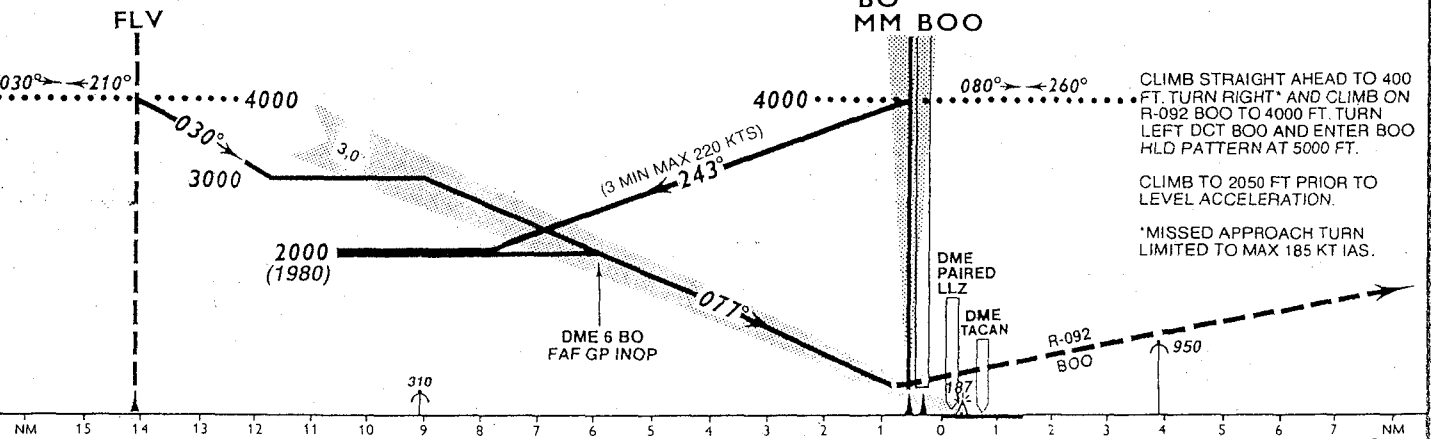
ILS RDH 50

CLIMB STRAIGHT AHEAD TO 400 FT. TURN RIGHT* AND CLIMB ON R-092 BOO TO 4000 FT. TURN LEFT DCT BOO AND ENTER BOO HLD PATTERN AT 5000 FT.
CLIMB TO 2050 FT PRIOR TO LEVEL ACCELERATION.
*MISSED APPROACH TURN LIMITED TO MAX 185 KT IAS.
