## HAVARIKOMMISJONEN FOR SIVIL LUFTFART (HSL)

### RAPPORT OM LUFTFARTSHENDELSE VED TRONDHEIM KONTROLLSENTRAL 22. DESEMBER 1992, SAS 366/351

Typebetegnelse:      1. MD-82.  
                          2. DC-9-41

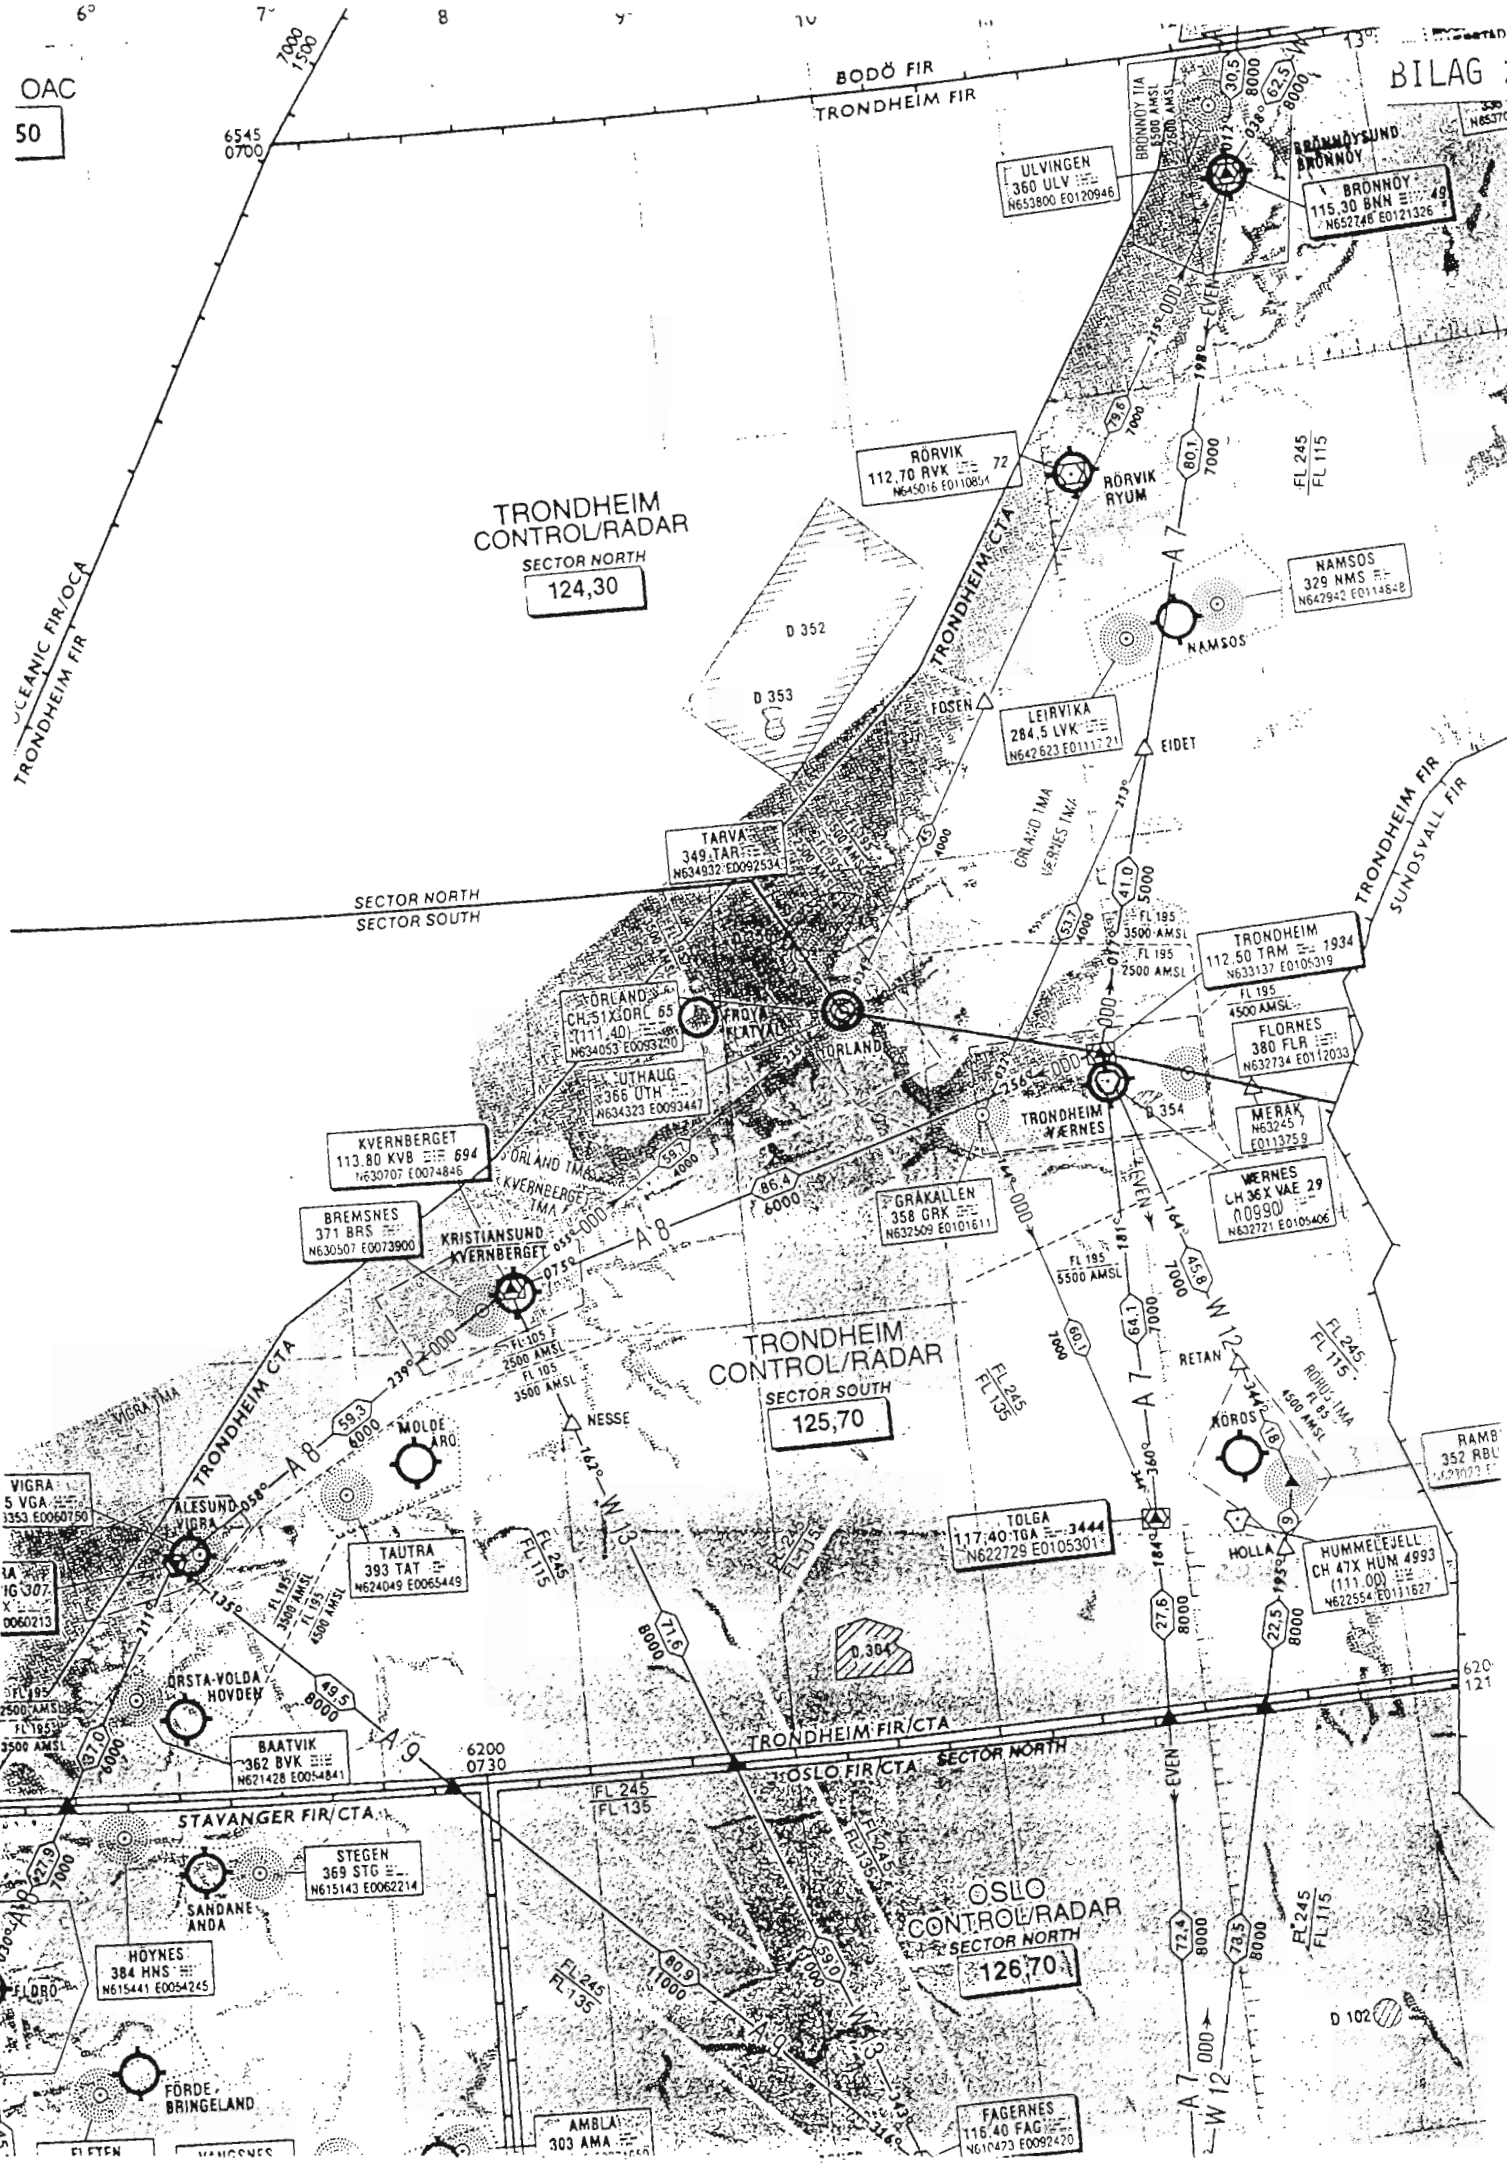
TRONDHEIM CONTROL/RADAR  
SECTOR SOUTH  
125,70

OSLO CONTROL/RADAR  
SECTOR NORTH  
126,70

OCEANIC FIR/OCA  
TRONDHEIM FIR

BODØ FIR  
TRONDHEIM FIR
