HAVARIKOMMISJONEN FOR SIVIL LUFTFART (HSL)

Hen 02/91

RAPPORT OM UREGELMESSIGHET I LUFTFARTSFORHOLD VED DRAMMEN VOR/DME DEN 14. JUNI 1991 MELLOM LN- ALY, BEE 452 OG BRA 436

AVGITT OKTOBER 1991

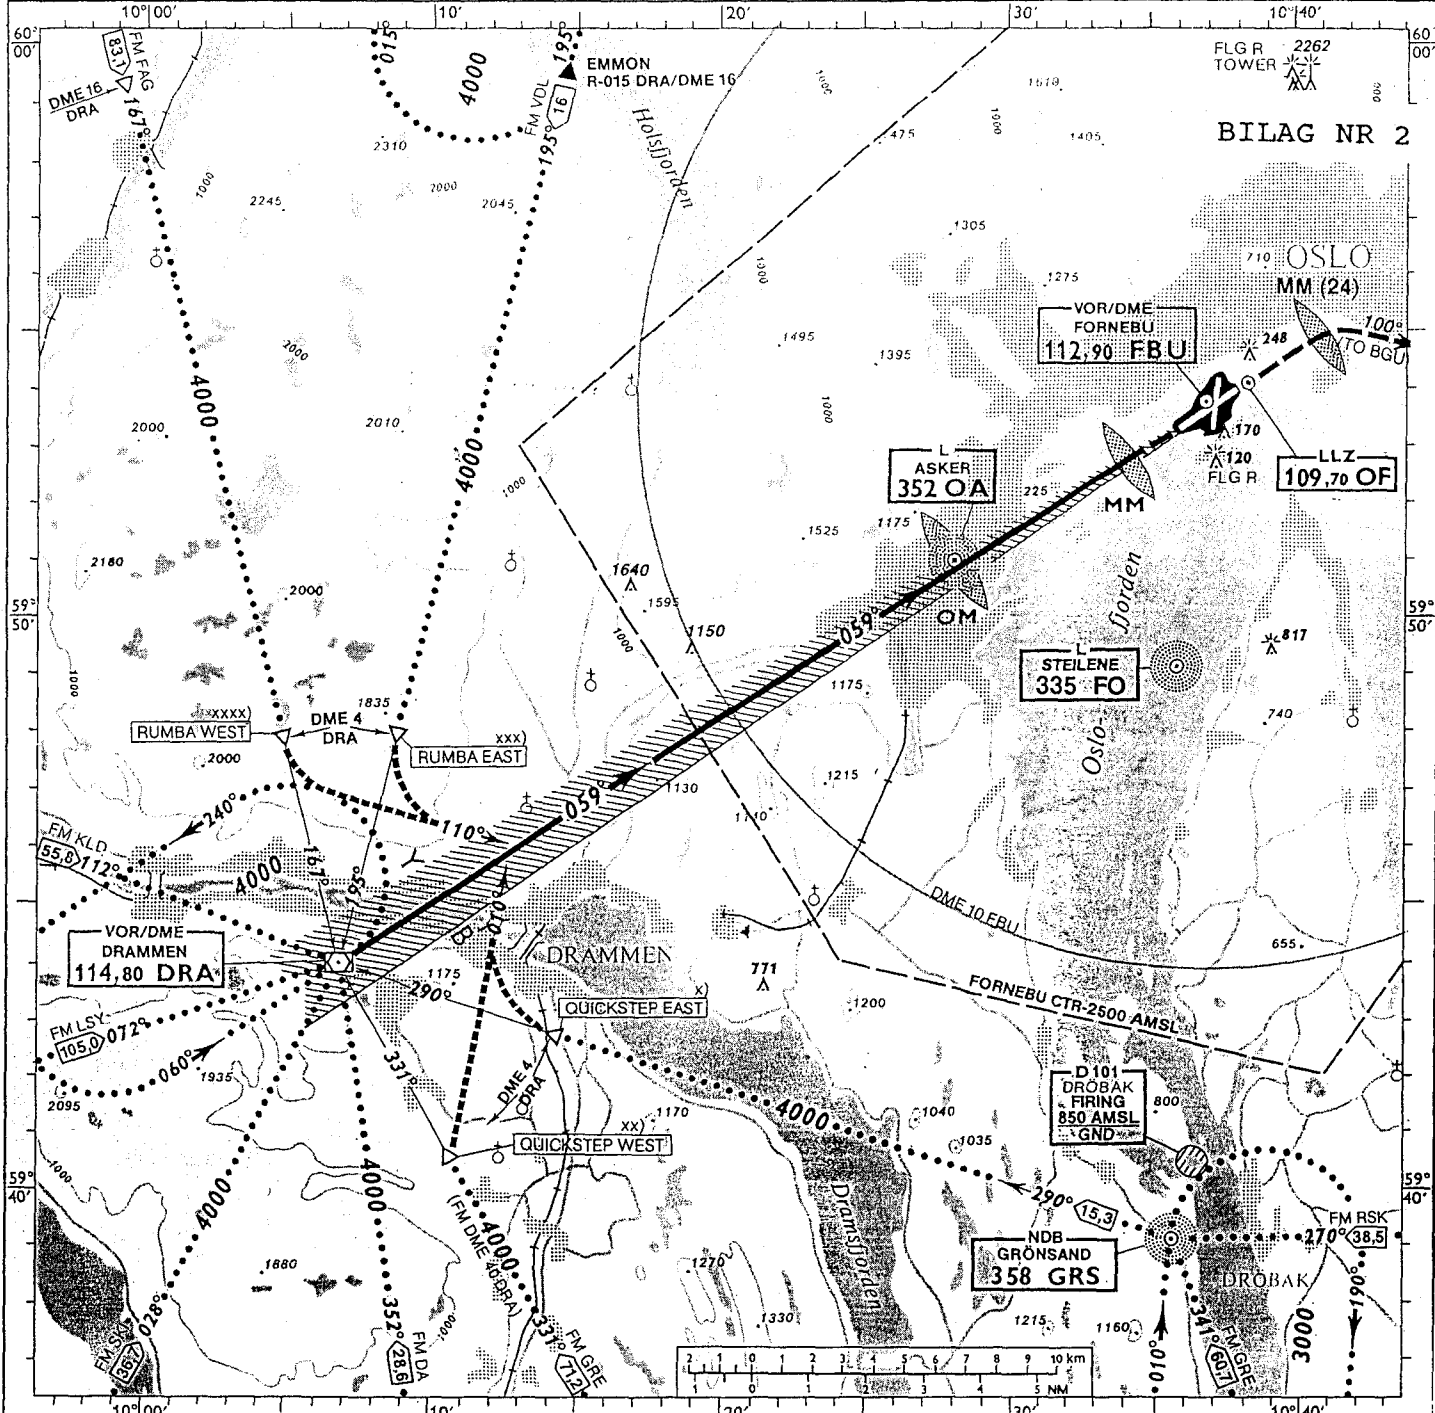
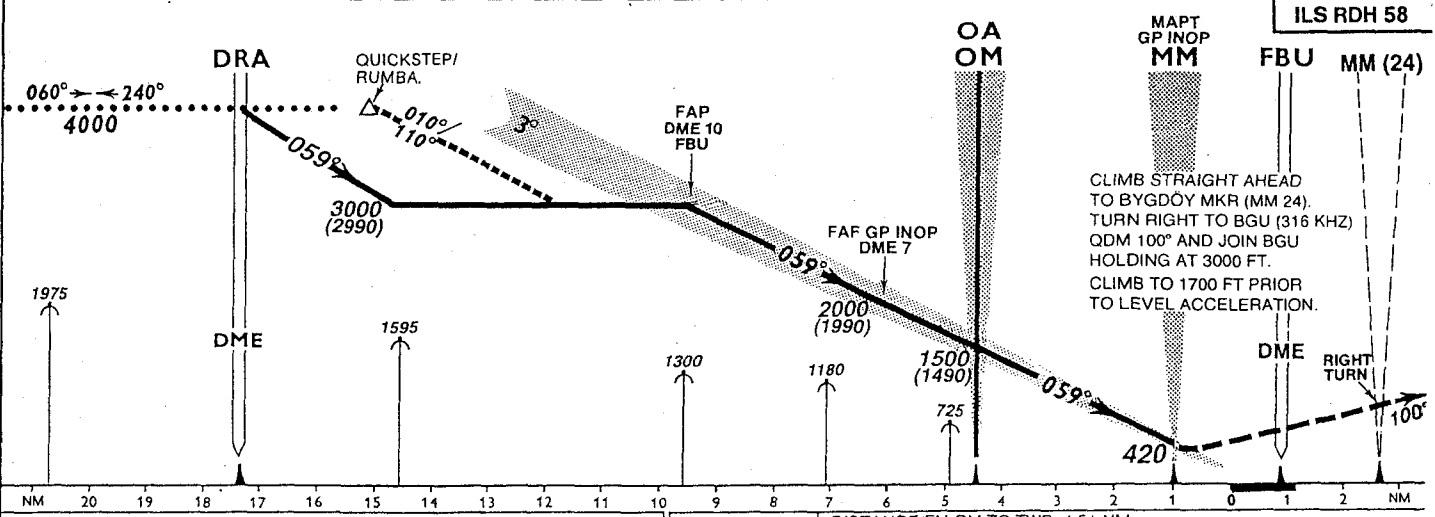
OSLO
FORNEBU
NORWAY
ILS-06

CAT OF ACFT	OCA (H)				FINAL APPROACH				
	A	B	C	D	SPEED	TIME	RATE OF DESCENT	DIST DME	AT (HGT)
STRAIGHT-IN	234 (223)	246 (235)	254 (243)	265 (254)	60	4:31	320	7	2000
GP INOP	480 (470)				90	3:02	480	6	1680
CIRCLING	480 (430)	550 (500)	1220 (1170)	1220 (1170)	120	2:16	640	5	1360
					150	1:49	800	4	1040
					180	1:31	960	3	720

CLIMB STRAIGHT AHEAD TO BYGDØY MKR (MM 24).
TURN RIGHT TO BGU (316 KHZ)
QDM 100° AND JOIN BGU
HOLDING AT 3000 FT.
CLIMB TO 1700 FT PRIOR TO LEVEL ACCELERATION.

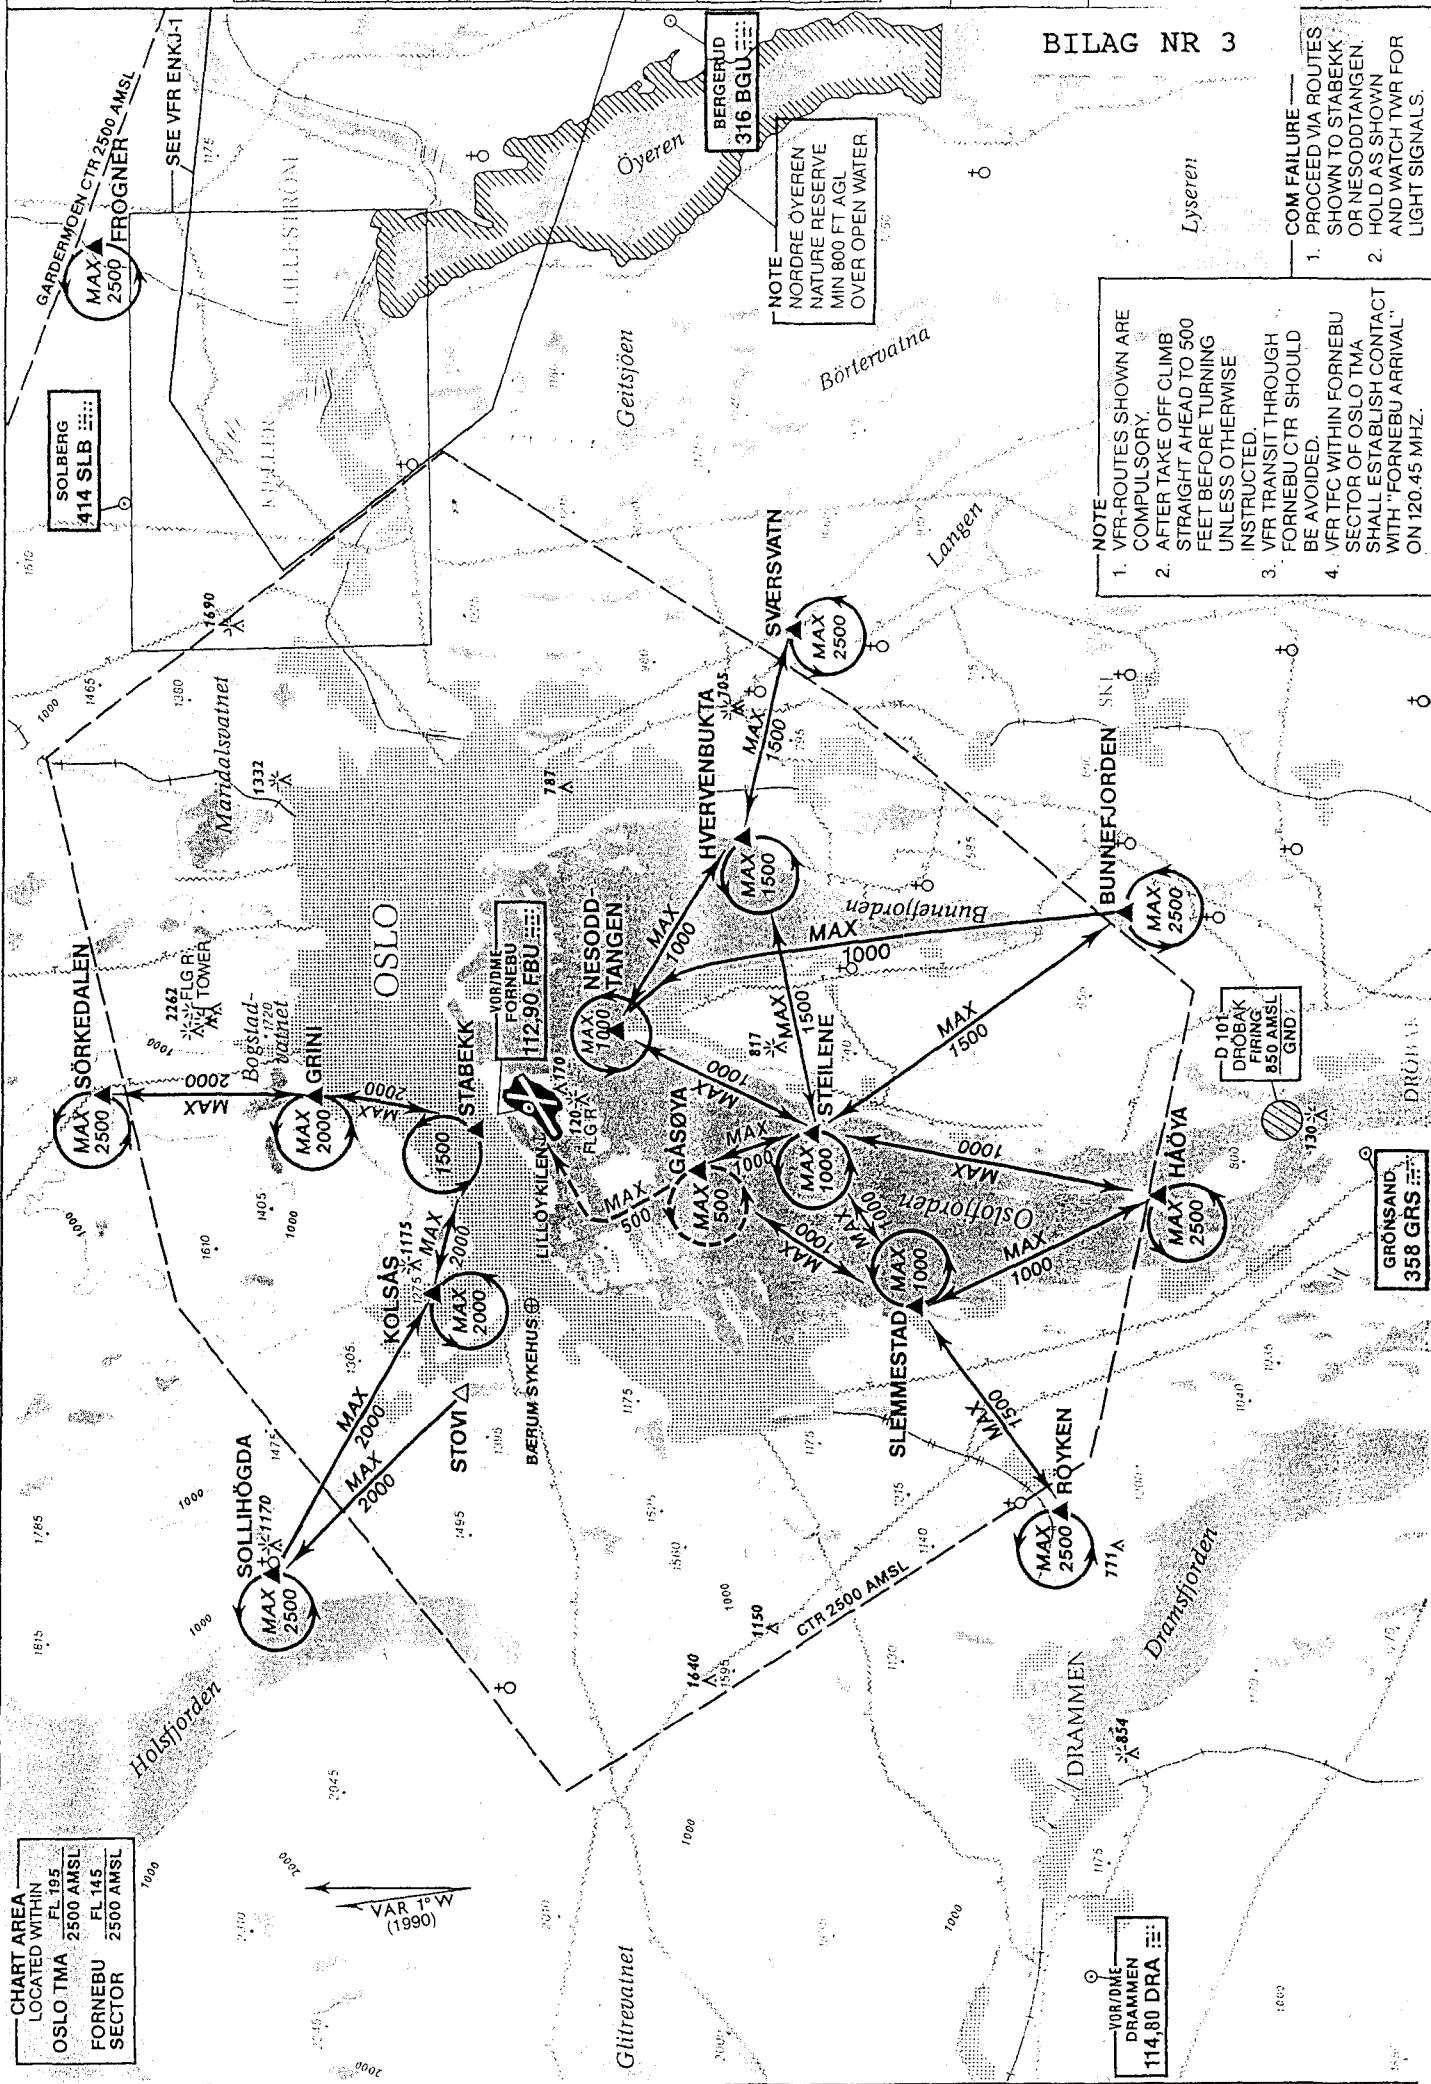
BILAG NR 3

VFR - ROUTES
LIGHT AIRCRAFT

- VFR-ROUTES SHOWN ARE COMPULSORY.
- AFTER TAKE OFF CLIMB STRAIGHT AHEAD TO 500 FEET BEFORE TURNING UNLESS OTHERWISE INSTRUCTED.
- VFR TRANSIT THROUGH FORNEBU CTR SHOULD BE AVOIDED.
- VFR TFC WITHIN FORNEBU SECTOR OF OSLO TMA SHALL ESTABLISH CONTACT WITH "FORNEBU ARRIVAL" ON 120.45 MHz.
