**RAPPORT OM LUFTFARTSHENDELSE VED TROMSØ/
LANGNES DEN 20 NOVEMBER 1989 MELLOM SAS 374
OG WIF 906**

AVGITT NOVEMBER 1990

**RAPPORT OM UREGELMESSIGHET I LUFTFARTSFORHOLD
VED TROMSØ/LANGNES DEN 20. NOVEMBER 1989 MELLOM
SAS 374 OG WIF 906.**

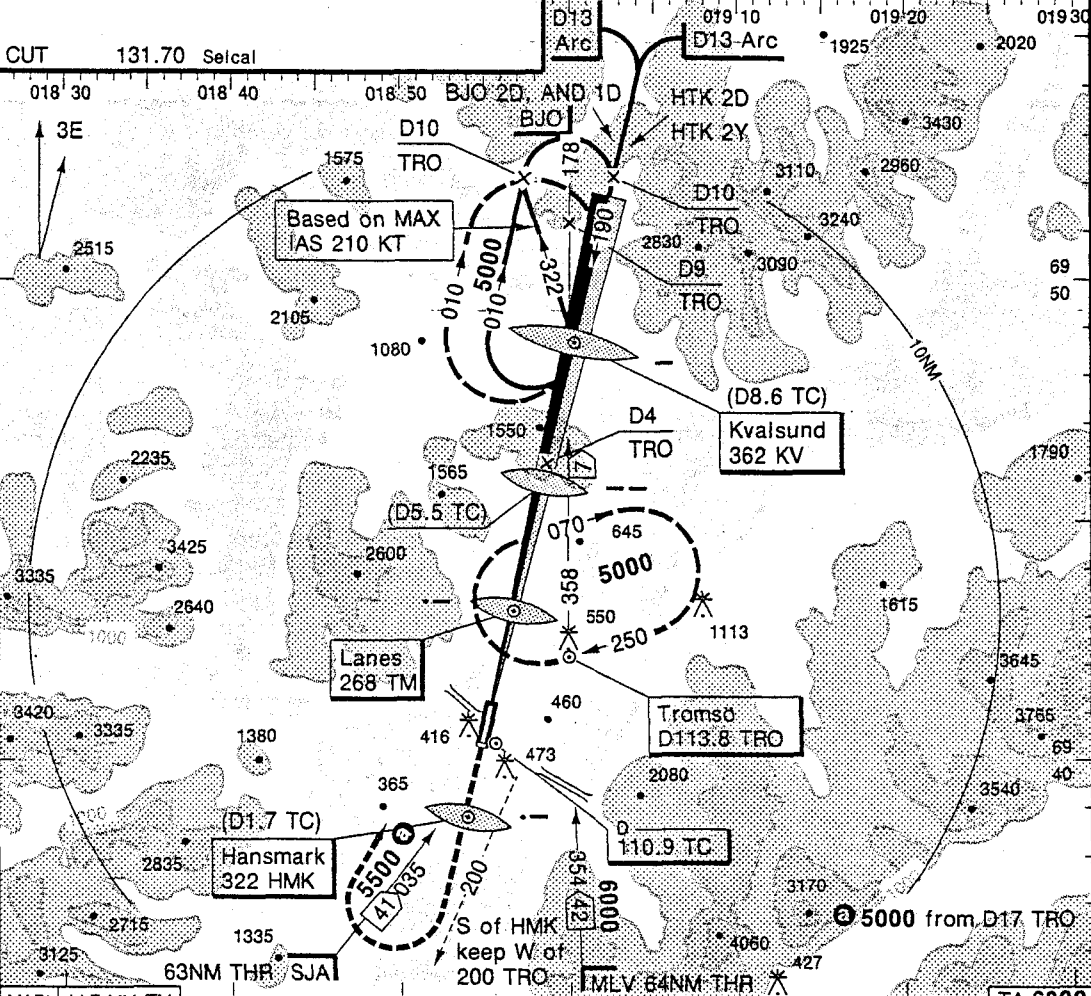
ILS - 19

MAP1 LLZ:MM/TM TA 6000

Climb on 190° to MNM 3000 or MAX D9 D113.8 TRO. Turn right continue climb via TRO to 362 KV and hold at 5000

NOTE: On GP inside KV.GS of more than approx 160KT may trigger GPW and pull-up. Plan Altern ADD 300/1.0

NOTES: MISAP based on MAX IAS 160 KT. Be aware of which DME station selected. See also Bardufoss area chart.

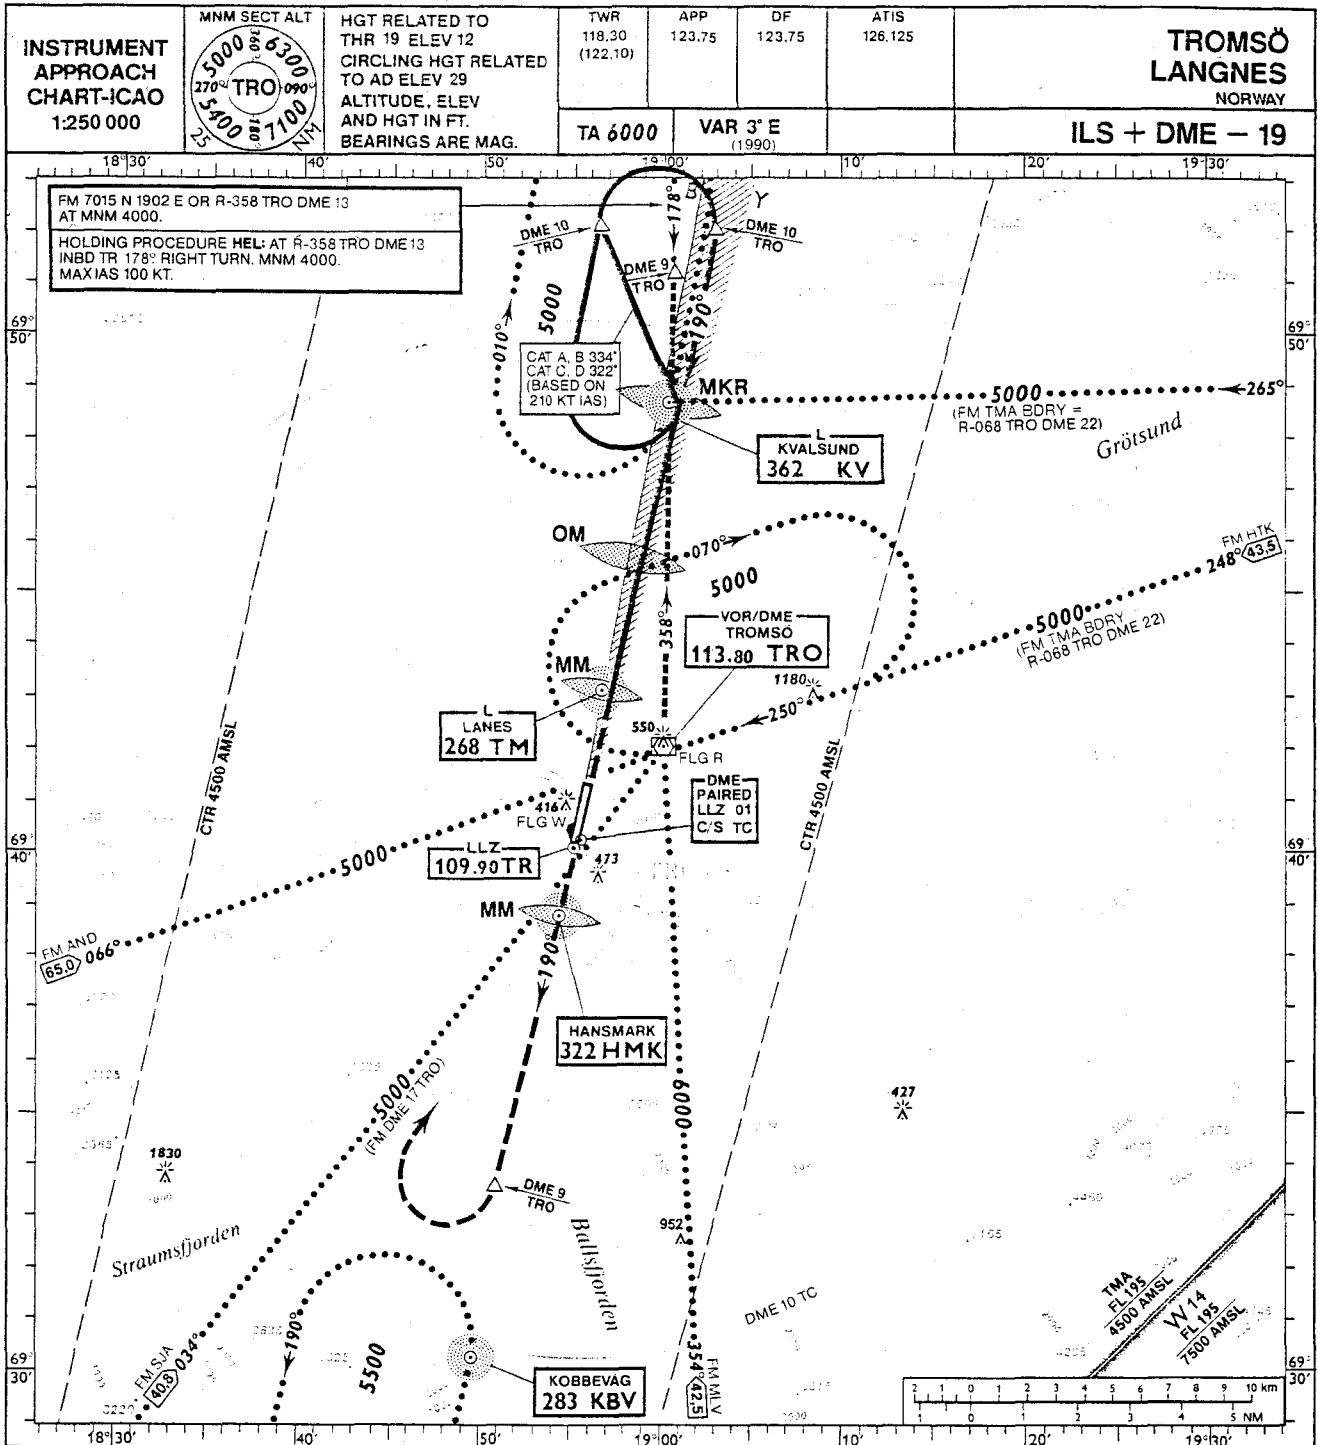
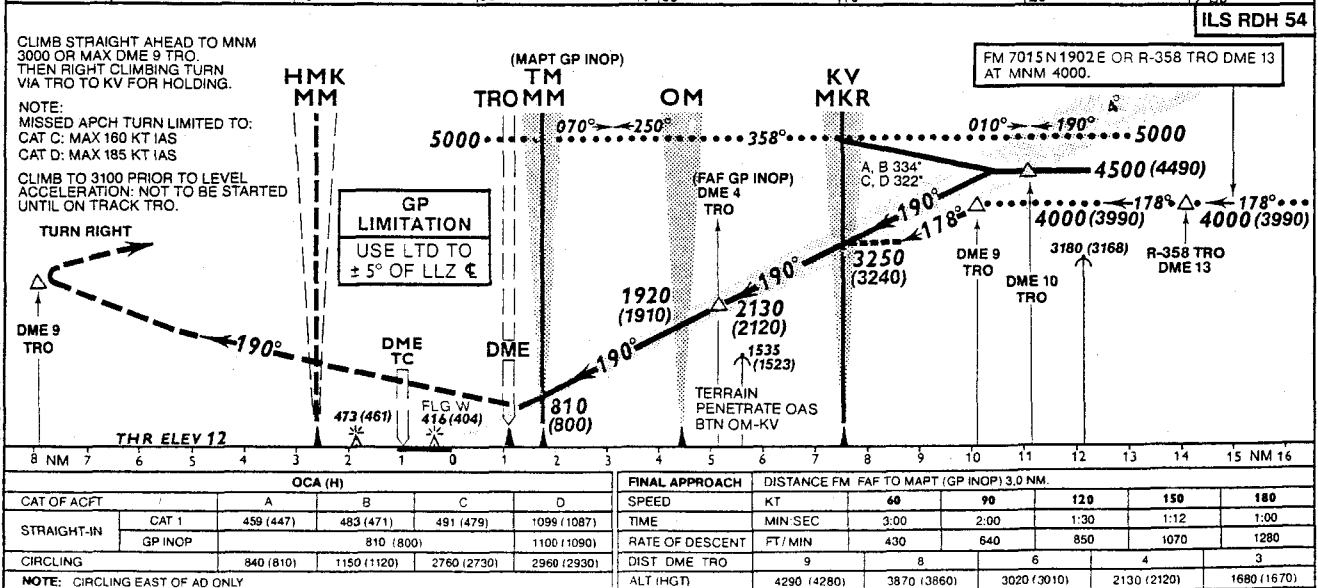
CAT OF ACFT	QCA (H)				FINAL APPROACH				
	A	B	C	D	SPEED	TIME	RATE OF DESCENT	DIST DME TRO	ALT (HGT)
STRAIGHT-IN	459 (447)	483 (471)	491 (479)	1099 (1087)	60	3:00	430	9	4290 (4280)
CIRCLING	840 (810)	1150 (1120)	2760 (2730)	2960 (2930)	90	2:00	640	8	3870 (3860)
					120	1:30	850	6	3020 (3010)
					150	1:12	1070	4	2130 (2120)
					180	1:00	1280	3	1680 (1670)

NOTE: CIRCLING EAST OF AD ONLY
