RAPPORT

RAP: 19/2002
Avgitt: 9. april 2002

-type og reg.:	YAK-40, LY-AAY og MD-82, LN-ROY
Radiokallesignal:	KLA 445 og SAS 344
Dato og tidspunkt:	7. november 2000, kl. 1050
Hendelsessted:	6 NM nord for Oslo lufthavn Gardermoen (ENGM)
Type hendelse:	Lufttrafikkhendelse, underskridelse av separasjonsminima
Type flyging:	Ervervsmessig ruteflyging, begge
Værforhold:	ENGM METAR kl. 1050. Vind: 030° 13 kt. Sikt: mer enn 10 km i regn. Skyer: få i 1 000 ft, brutt skydekke i 1 600 ft. Temp./doggpkt.: 5 °C/2 °C. QNH: 1001 hPa. Temporært, vind: 060° 20 kt og kast på 30 kt. Sikt: 5 000 m i regn. Brutt skydekke i 1 000 ft.
Lysforhold:	Dagslys
Flygeforhold:	IMC/IMC
Reiseplan:	IFR/IFR
Antall om bord:	Ikke oppgitt
Personskader:	Ingen
Skader på luftfartøy:	Ingen
Andre skader	Ingen
Informasjonskilder:	Rapport fra begge fartøysjefer, rapport fra Oslo ATCC rapport fra lufttrafikkjentesten på ENGM samt HSLs egne undersøkelser.

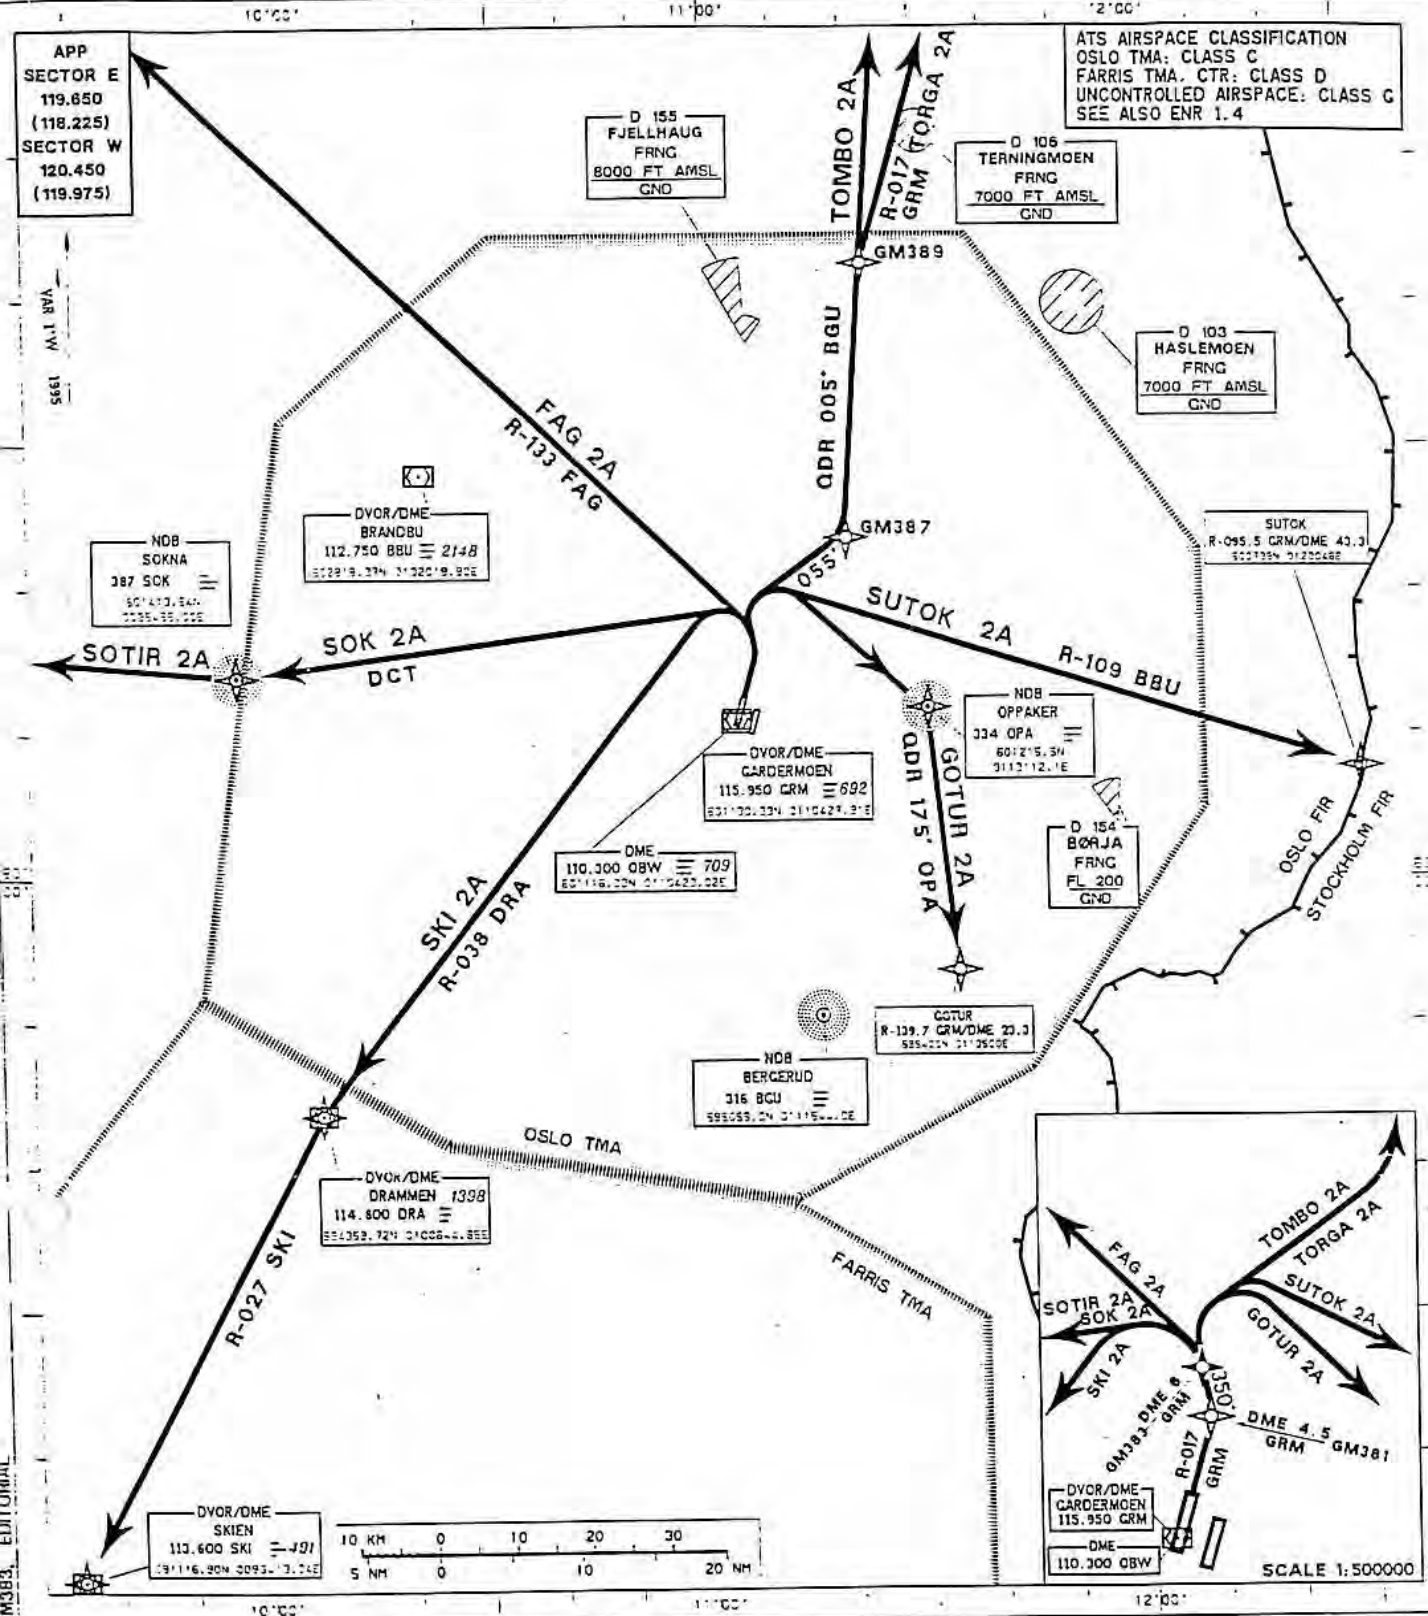
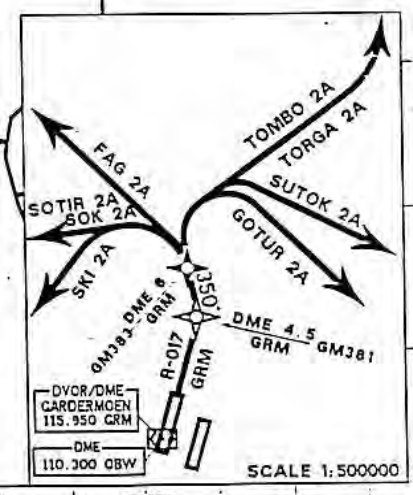
RWY 01L
OSLO/GARDERMOEN
NORWAY

ATS AIRSPACE CLASSIFICATION
OSLO TMA: CLASS C
FARRIS TMA: CTR: CLASS D
UNCONTROLLED AIRSPACE: CLASS G
SEE ALSO ENR 1.4

SCALE 1:500000

EKDAL	601517N 0091924E	R-275.9 GRM DME 52.5	GM381	601549.16N 0110657.30E	R-017.0 GRM DME 4.5
GOTUR	595400N 0113500E	R-139.7 GRM DME 23.3	GM383	601724.94N 0110621.05E	QDR 350° GM381/R-010.0 GRM DME 6.0
SOTIR	591934N 0073000E	R-067.0 ZOL DME 63.6	GM387	602400.00N 0112007.25E	R-032.8 GRM DME 14.8/QDR 005° BGU
SUTOK	600739N 0123046E	R-095.5 GRM DME 43.3	GM389	604250.06N 0112241.14E	R-016.9 GRM DME 32.7/QDR 005° BGU
TOMBO	620000N 0113345E	R-008.2 GRM DME 109.7/R-144.1 TGA			
TORGA	620000N 0121019E	R-016.9 GRM DME 113.4

KLA 445, en YAK-40 fra Air Lithuania, tok av fra rullebane 01L på ENGM kl. 1045 for å fly til Palanga lufthavn (EYPA) i Litauen. Besetningen var gitt utflygingsklarering i henhold til Standard Instrument Departure (SID) GOTUR 2A. SAS 344, en MD-82 fra SAS, tok av fra samme rullebane kl. 1048 for å fly til Bodø lufthavn. Besetningen var

klarert SID TOMBO 2A. YAK-40 er en eldre flytype med noe lavere ytelsesnivå enn dagens moderne flytyper som for eksempel MD-82. KLA 445 ble overført til Oslo APP så snart den var radaridentifisert, kl. 1046. Grunnet det lave ytelsesnivå på flytypen var både bakkehastighet og vertikal hastighet forholdsvis lav. I tillegg var det kraftig østlig vind i høyden (080° 40 kt i 3 000 ft), slik at sving østover mot Oppaker (OPA) NDB gikk forholdsvis sent.
