RAPPORT

SL 2008/22

RAPPORT OM ALVORLIG LUFTFARTSHENDELSE
PÅ RØROS LUFTHAVN (ENRO) 8. AUGUST 2007
MED GA-7, LN-VYM OG GA-7, LN-AEV BEGGE
OPERERT AV RØROSFLY

Avgitt dato: 11.12.2008
SL Rapport: 2008/22

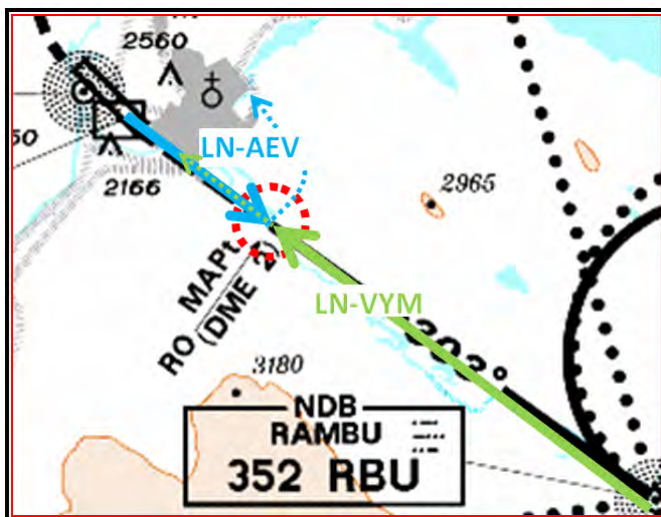
Figur 1: Utsnitt av kart i AIP Norge, ref. vedlegg for hele bildet

Ut fra forklaringer de involverte har gitt til havarikommisjonen, fremkommer det at LN-AEV hadde til hensikt å klatre rett frem til 3 100 ft før sving mot venstre, og fly landingsrunden i
