BULLETIN

HAVARIKOMMISJONEN FOR SIVIL LUFTFART (HSL)

BUL 08/97

-type og reg.: DHC-8-103, LN-WIA og B 737-500, LN-BUE
Radiokallesignal: WIF 541 og BRA 324
Dato og tidspunkt: 27. november 1996 kl. 0736
Hendelsessted: Bergen lufthavn Flesland
Type hendelse: Luftfartshendelse, Airprox
Type flyging: Ervervsmessig
Værforhold: METAR 0620 (UTC): Vind: Variabel 1 KT - CAVOK -
Temp./Duggp. -3°/-6°C - QNH 1020 hPa
Flesland information: D, TIME 0620 (UTC), RWY IN USE 35,
TL 80 RWY CLEAR AND DRY, RIME ON TWYS AND
APRON
Flygeforhold: VMC, i mørke
Reiseplan: IFR
Personskader: Ingen
Skader på luftfartøy: Ingen
Andre skader: Ingen
Informasjonskilder: Fartøysjefenes rapporter, rapporter fra Flesland kontrolltårn og
egne undersøkelser.

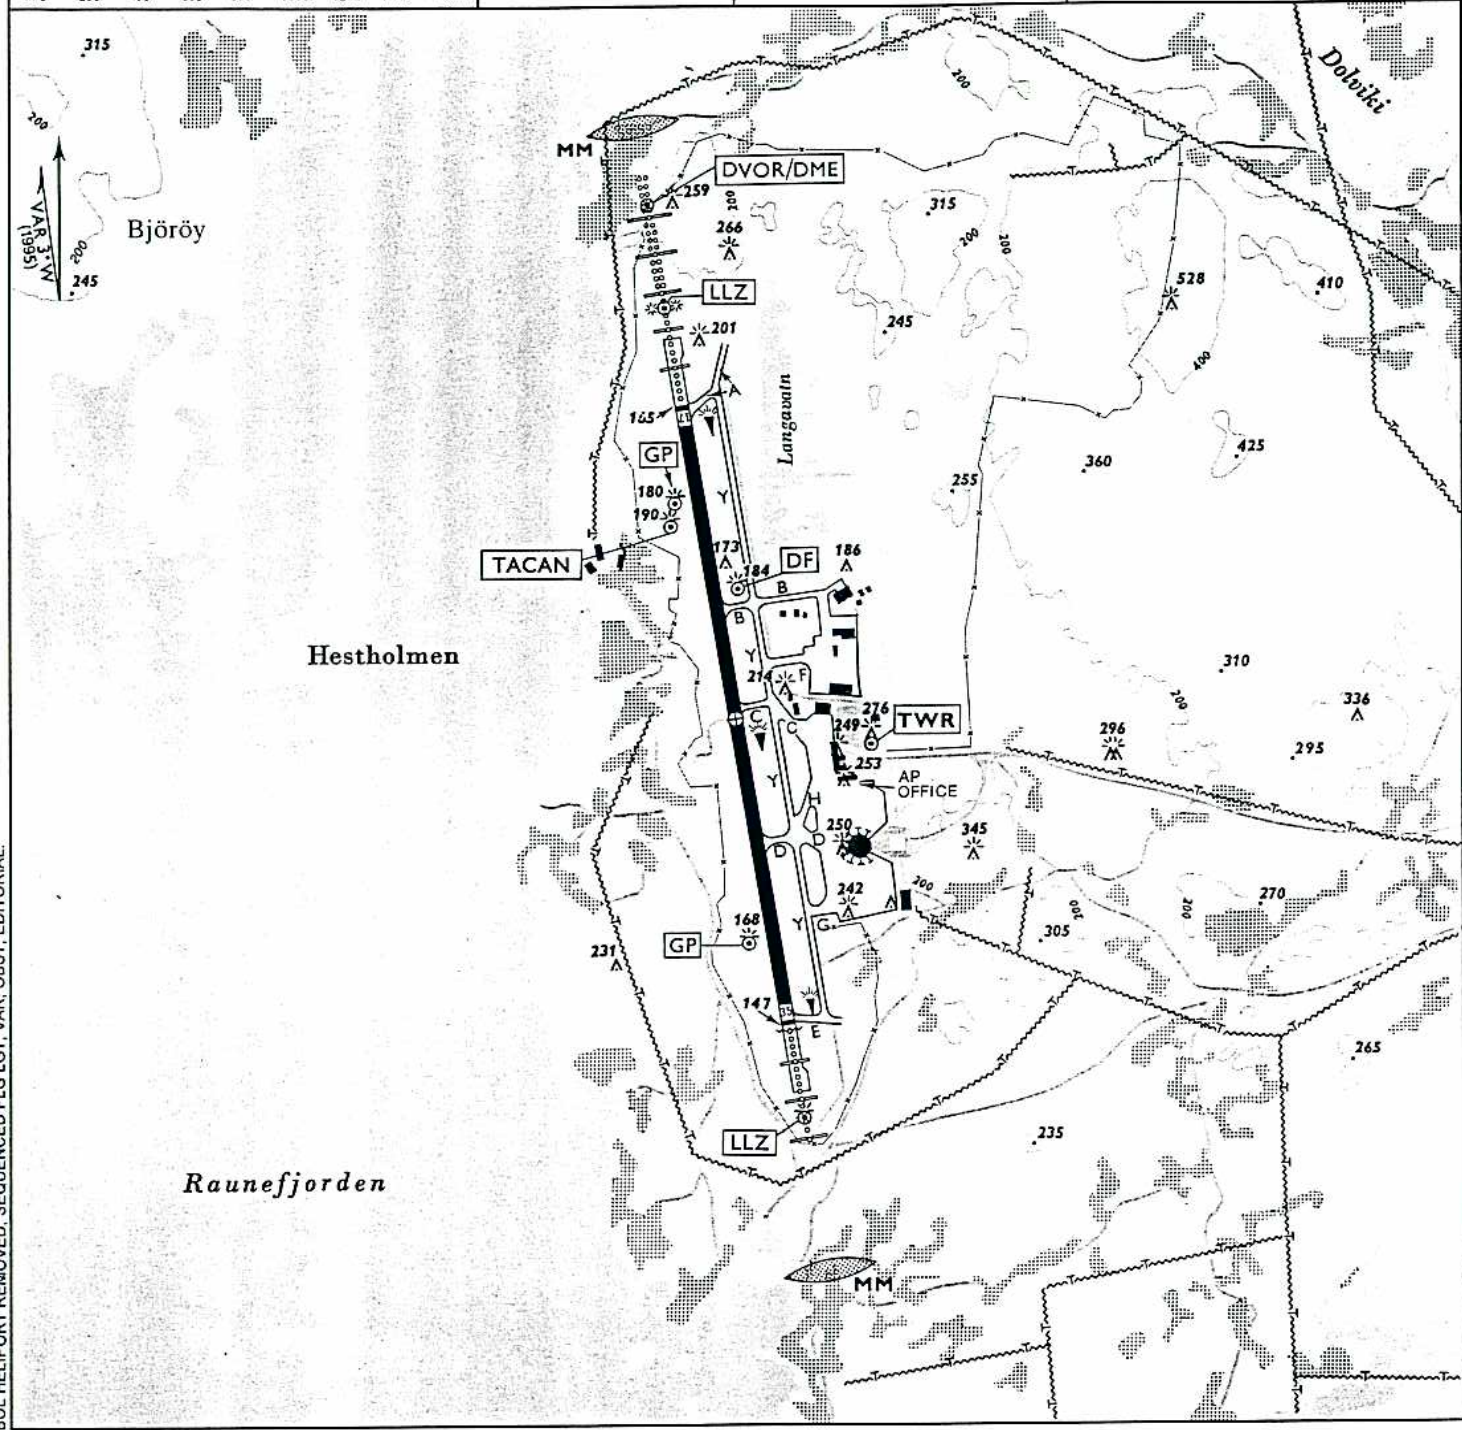
BERGEN
FLESLAND
NORWAY

60°17'38"N 05°13'11"E
EUROPEAN DATUM
AD ELEV 165

CHANGES: VOR/DME FLS, RWY DESIGNATORS, REDUCED DECLARED DIST, SYMBOL HELIPORT REMOVED, SEQUENCED FLG LGT, VAR, OBST, EDITORIAL.

terskelen, og passerte kort etter på rullebanen bak WIF 541 som var kommet ut på taksebane "C".
