FLYHAVARIKOMMISJONEN

RAPPORT OM LUFTFARTSULYKKE PÅ BØMOEN, VOSS, DEN  
27. JUNI 1987 MED REIMS/CESSNA F 172M SKYHAWK LN-DAI

UTGITT DESEMBER 1988

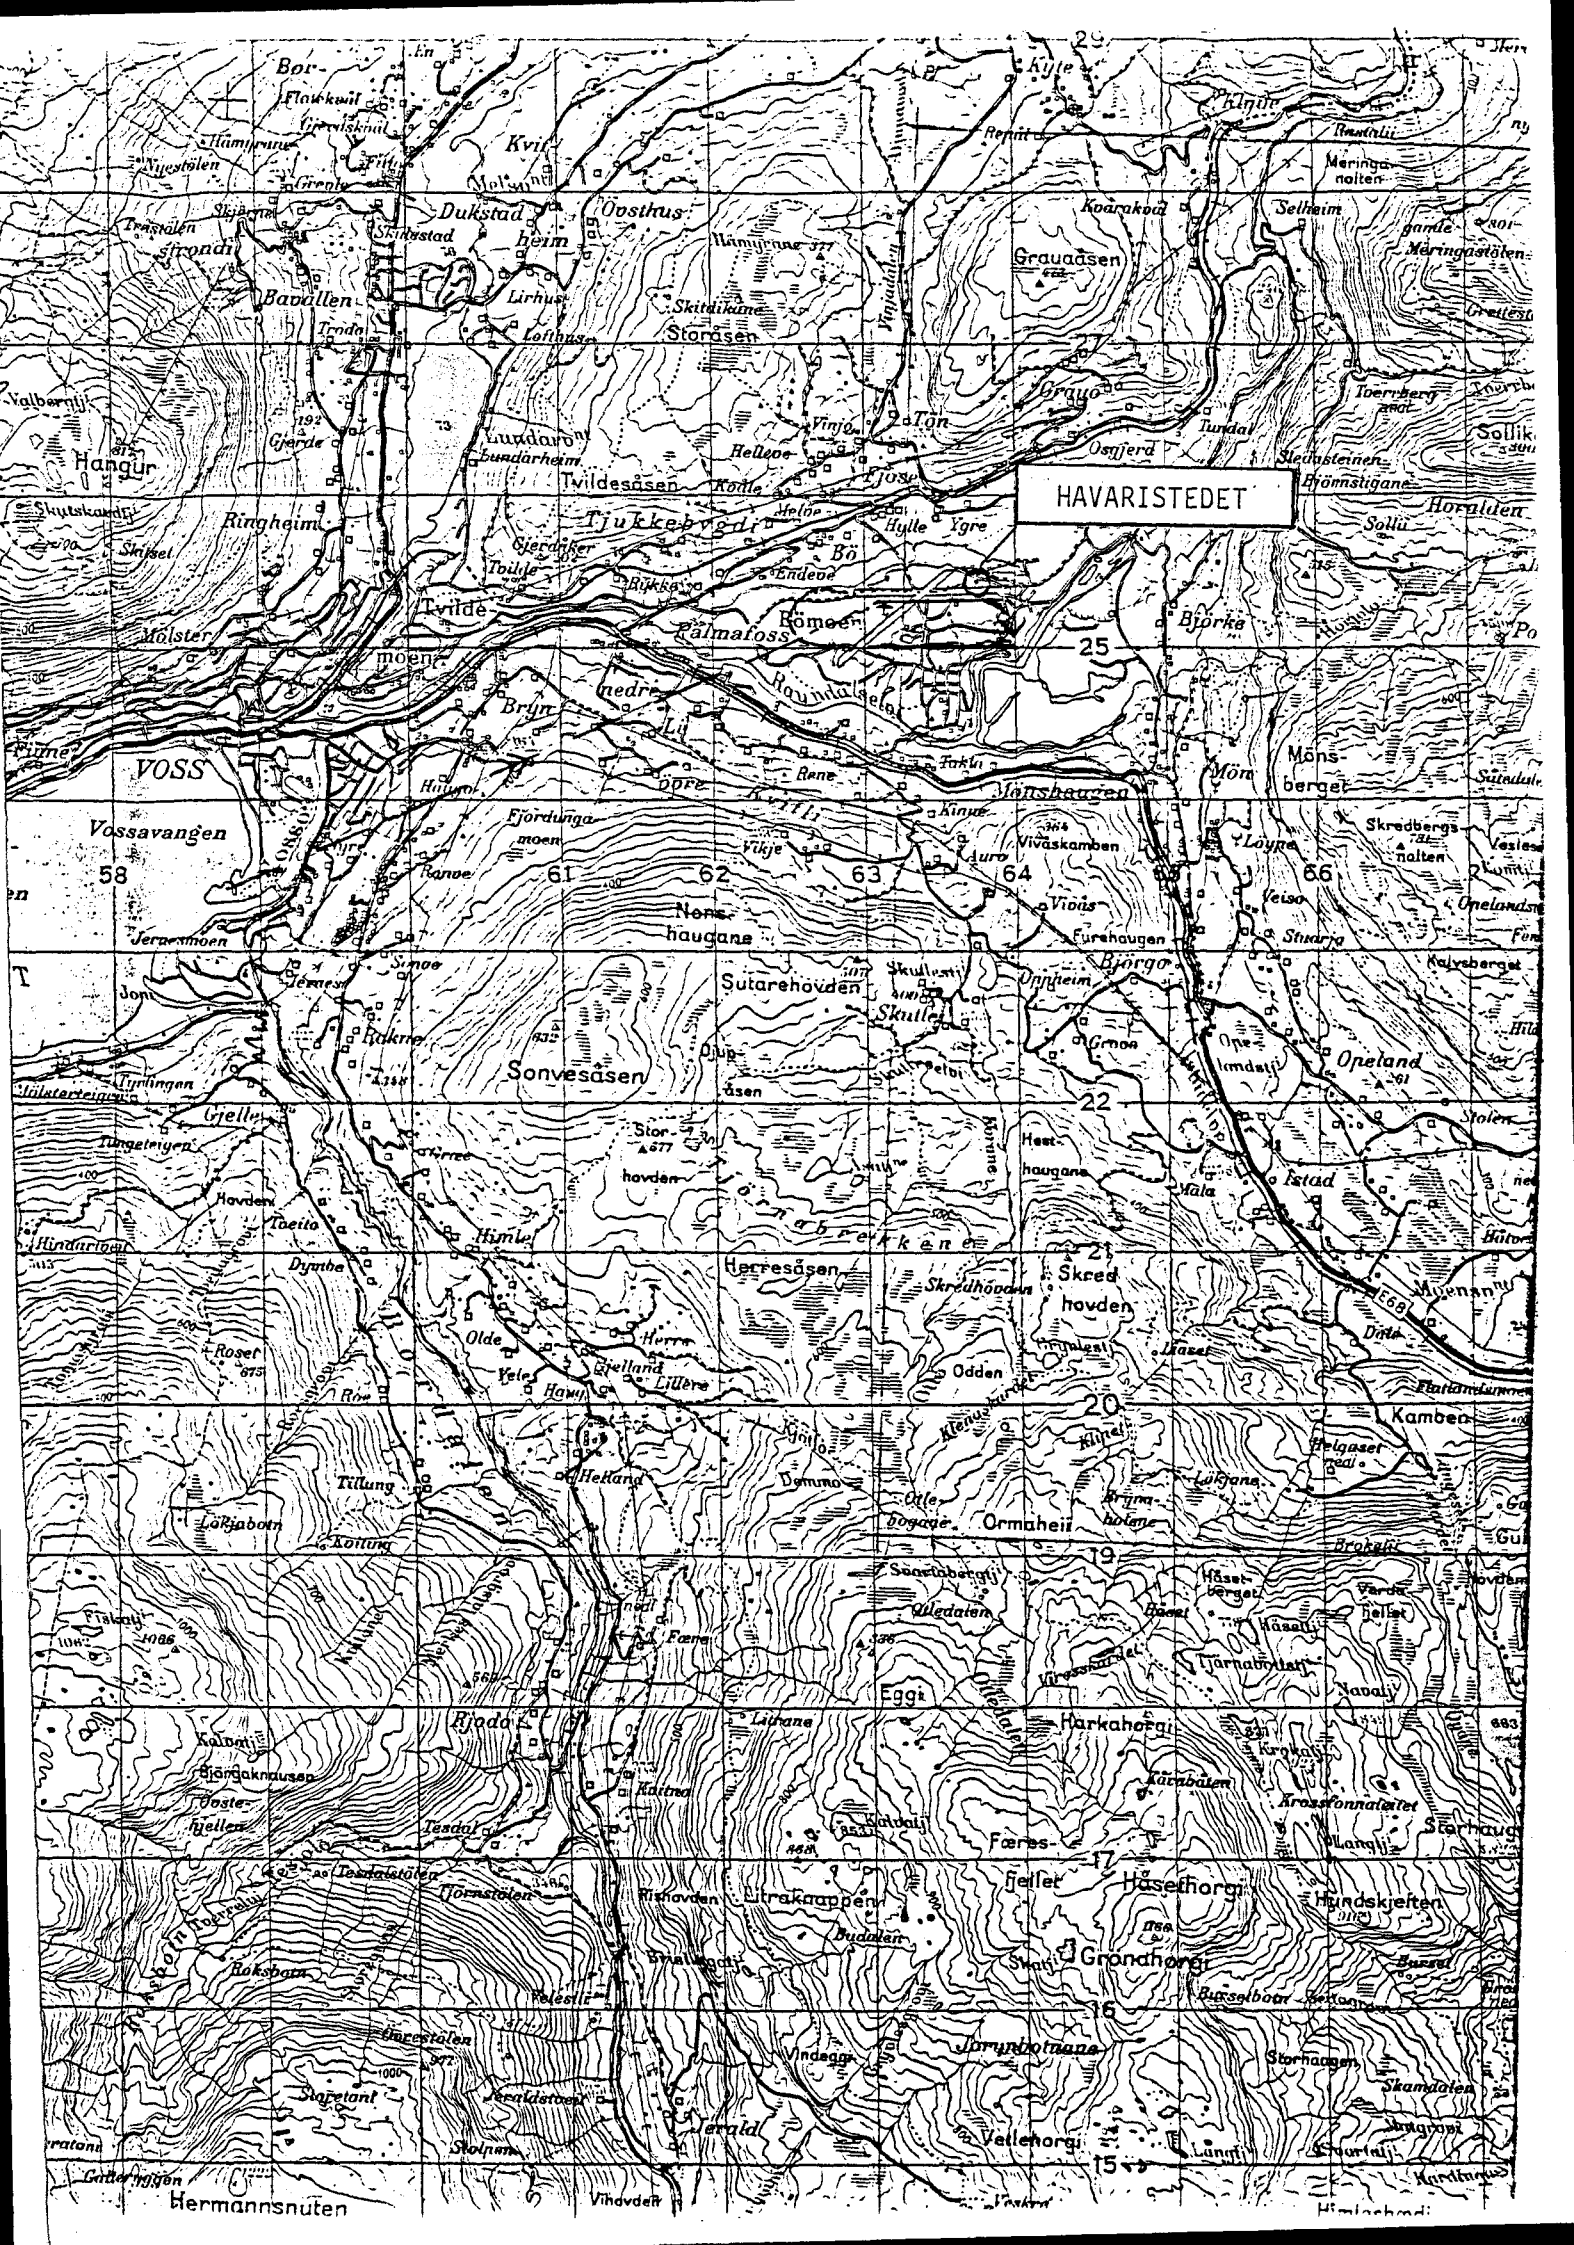
HAVARISTEDET

VOSS

Ifølge vitneforklaringer kom flyet inn over banekanten høyere enn normalt og satte seg ca en tredjedel (ca 350 meter) inn på rullebanen. Flyet gjorde et par hopp ved landingen og fartøysjefen ga full motor, tydeligvis i den hensikt å avbryte landingen for å foreta en ny innflyging. Vitner plassert ved krysset mellom den nye og den gamle rullebanen, beskriver det videre hendelsesforløp med at flyet kom i luften, men det akselererte ikke og det vant lite høyde. Det fortsatte bortover med høy nese på samme måte. Vingene vippt opp og ned og flyet drev inn mot skogkanten nordøst for rullebanekrysset. Det klarerte skogen med liten margin og forsvant av syne. Like etter hørtes et dumpt smell og disse vitnene antok at flyet hadde havarert. Etter få minutter fant de havaristedet og satte i gang redningsarbeidet.

Vitner som oppholdt seg nord for havaristedet observert flyet frem til det havarerte og forklarte at det krenget

Fra dette merket og opp til tretoppene syd for merket var det  $60^{\circ}$  vinkel. Toppen av trærne var ikke skadet, slik at flyet har hatt en bane mot bakken brattere enn  $60^{\circ}$ . Nord for 1. anslagsmerke i en avstand tilsvarende avstanden mellom vingetipp og motor/propell begynte en fure som fortsatte ned den nevnte skråningen til der fronten på flyet falt til ro.
