FLYHAVARIKOMMISJONEN

RAPPORT OM LUFTFARTSULYKKE I BJØRNDALEN NÆR ANDENES
MED LN-DAO DEN 31. JULI 1988

Flyhavarikommisjonen avgir herved rapport om undersøkelsen etter at Cessna F 172M, LN-DA0 havarerte i Bjørndalen nær Andenes den 31. juli 1988.

LUFTFARTØYET: Cessna F 172 M

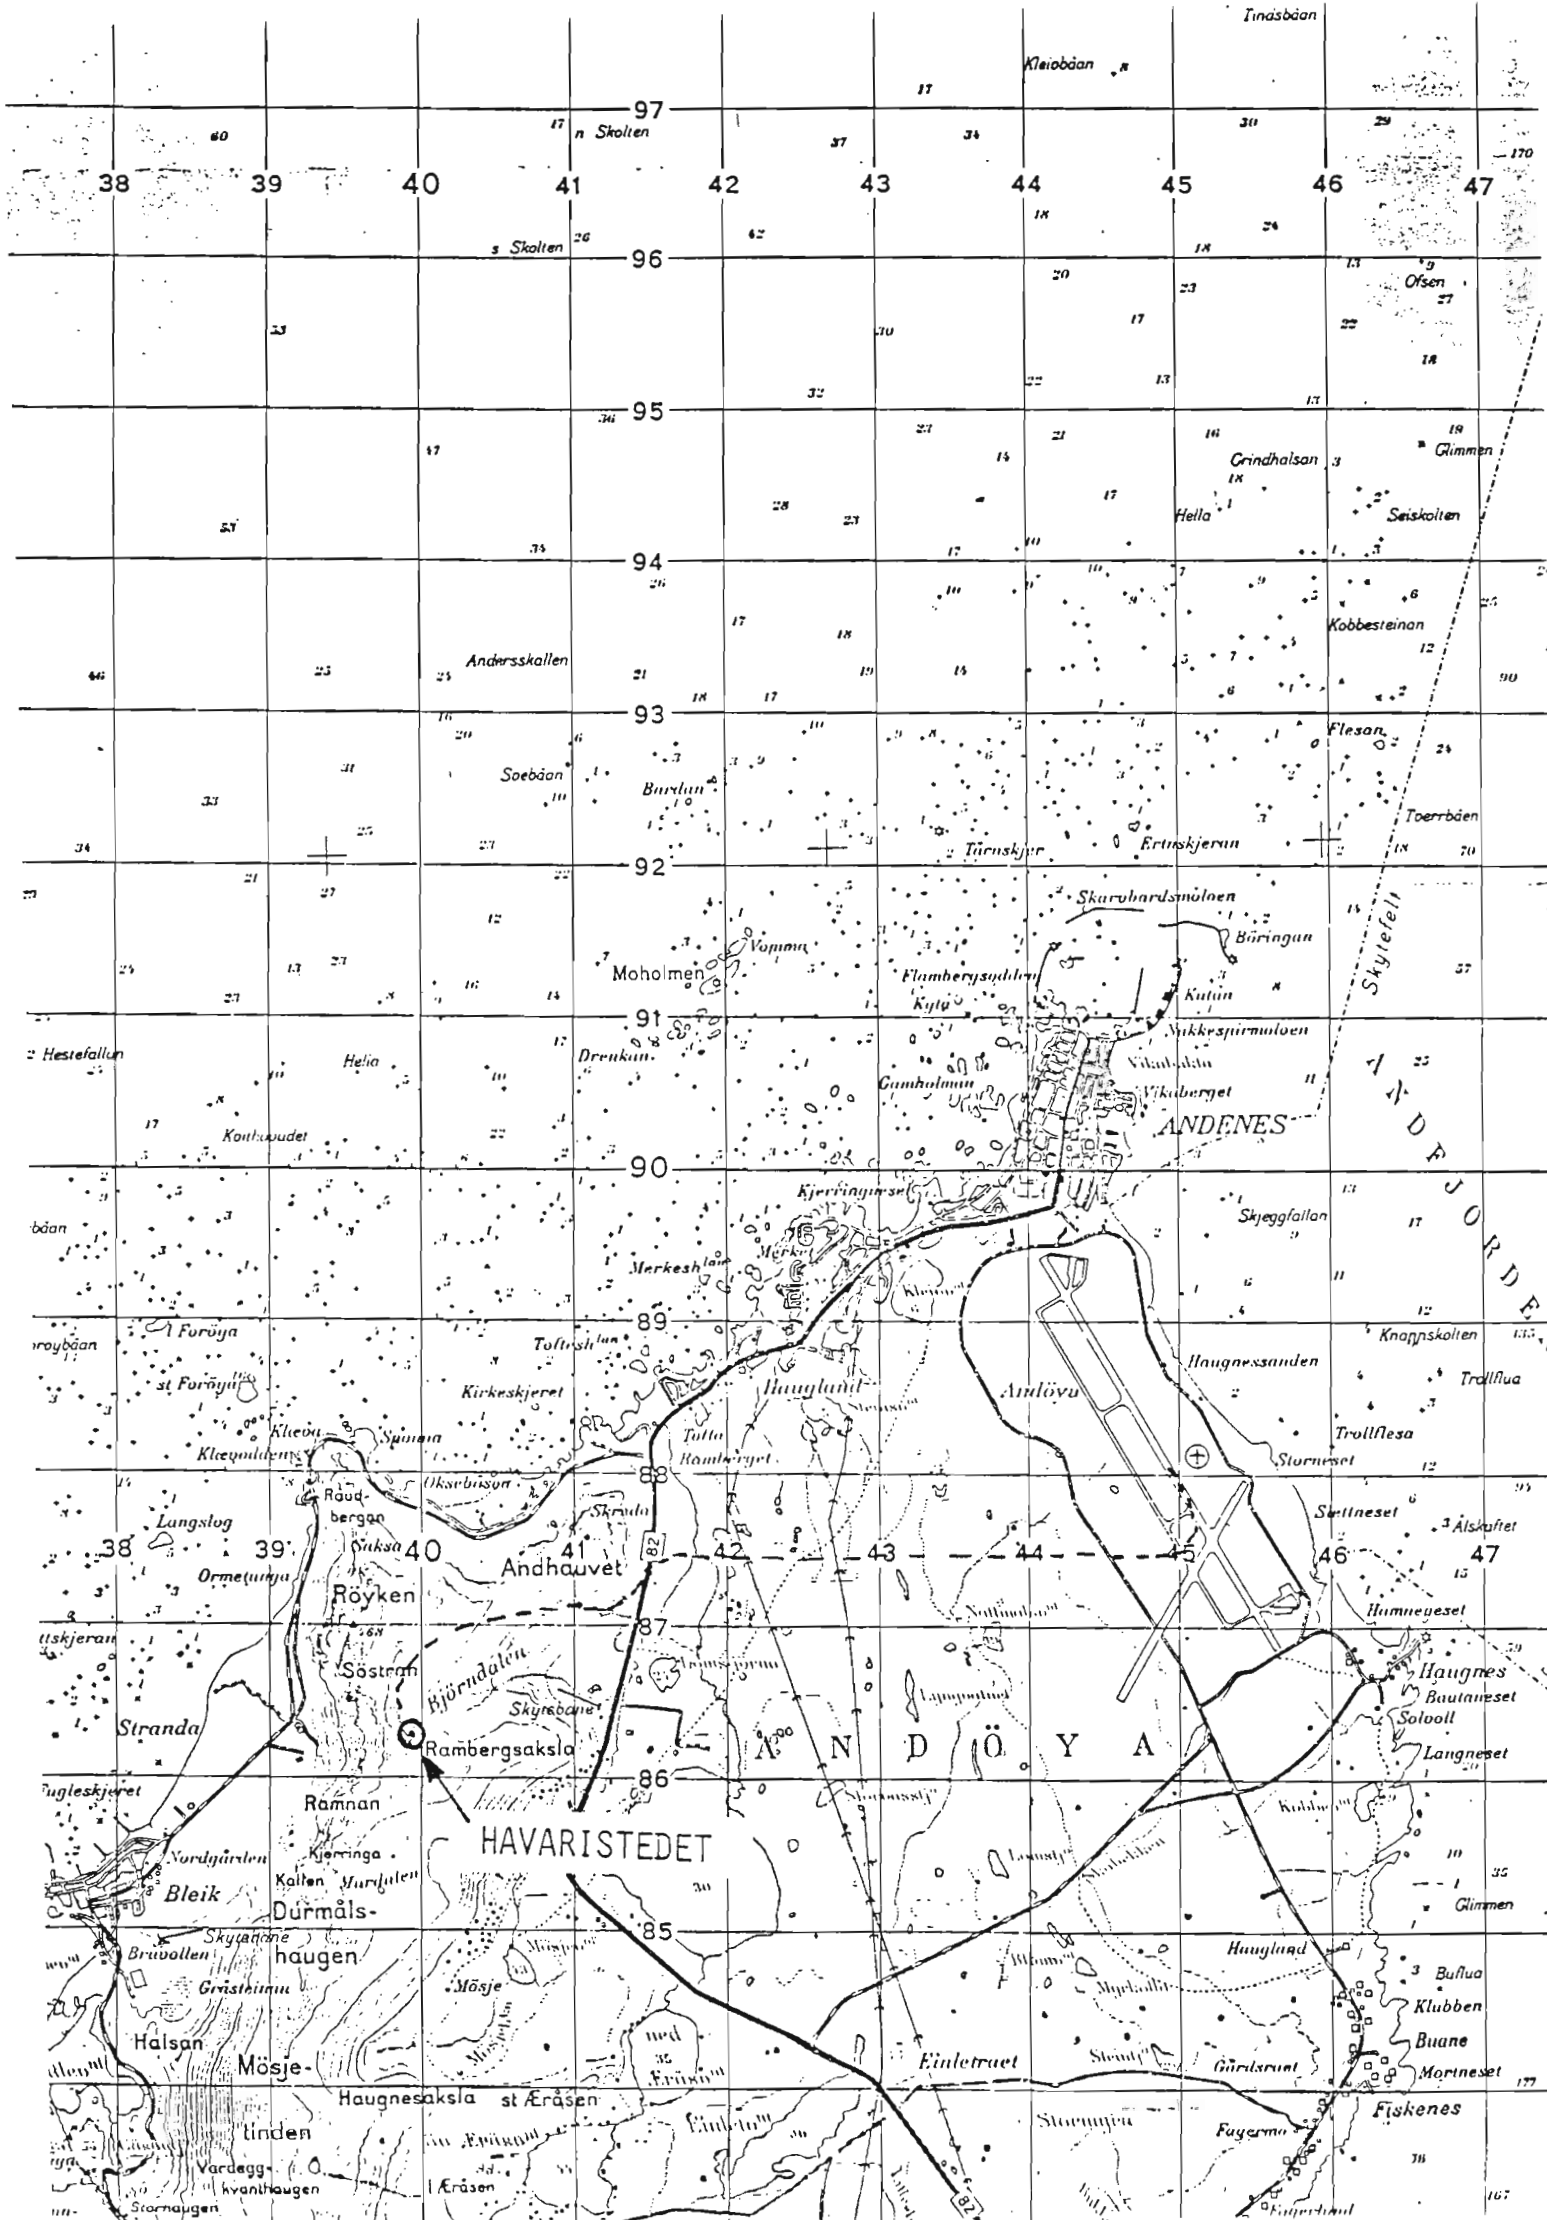
Mange vitner fulgte flyet med øynene og beskrev at det fulgte det nye veianlegget til Ramnan i lav høyde. Øverst i dalen virket det som flyet forsøkte å stige, men øyeblikket etter ble lagt over i en venstre sving. Det var ikke høyere enn fjellkammen, d.v.s. ca 90 m høyere enn havaristedet. Blant vitnene var det noe forskjellige oppfatninger av flyets oppførsel like før det traff fjellsiden. Noen mente det steilet og gikk rett i bakken. Andre mente det hadde rotert en eller to ganger rundt lengdeaksen før det traff. Det var imidlertid ikke tegn til rotasjonskrefter på vrakdelene. Alle ombord omkom momentant og vitnene så vraket begynne å brenne etter 20-30 sekunder.

Flyhøyden her ble bedømt til ca 200 FT over terrenget. De ombordværende visste at en nær slektning var ute i terrenget. En bil som var svært lik denne familiens bil, stod parkert ved utløpet av Bjørndalen. Ett av vitnene beskrev flygingen i dette området på en måte som kunne tyde på at personene i flyet hadde fått øye på denne bilen og derfor fortsatte inn Bjørndalen for å hilse på.
