BULLETIN

HAVARIKOMMISJONEN FOR SIVIL LUFTFART (HSL)

BUL 44/98

-type og reg.:	Piper PA-28-151, LN-FOB/Eurocopter AS-350 B1, LN-OPB
Radiokallesignal:	LOB/LPB
Dato og tidspunkt:	21. april 1998, kl. 1050
Hendelsessted:	Bodø lufthavn, bane 08
Type hendelse:	Lufttrafikkhendelse, avgang uten klarering
Type flyging:	Privat (klubb)/erhvervsmessig, ikke regelbundet
Værforhold:	Bodø METAR kl. 1050. Vind: 110° 7 kt. CAVOK. Temp./duggpunkt: 5°C/-2°C. QNH: 1 019 hPa
Lysforhold:	Dagslys
Flygeforhold:	VMC
Reiseplan:	VFR/Ingen
Personskader:	Ingen
Skader på luftfartøy:	Ingen
Andre skader:	Ingen
Informasjonskilder:	Fartøysjefenes rapporter, rapport fra vakthavende flygeleder Bodø kontrolltårn, rapport fra sjefflygeleder Bodø kontrolltårn samt HSLs egne undersøkelser.

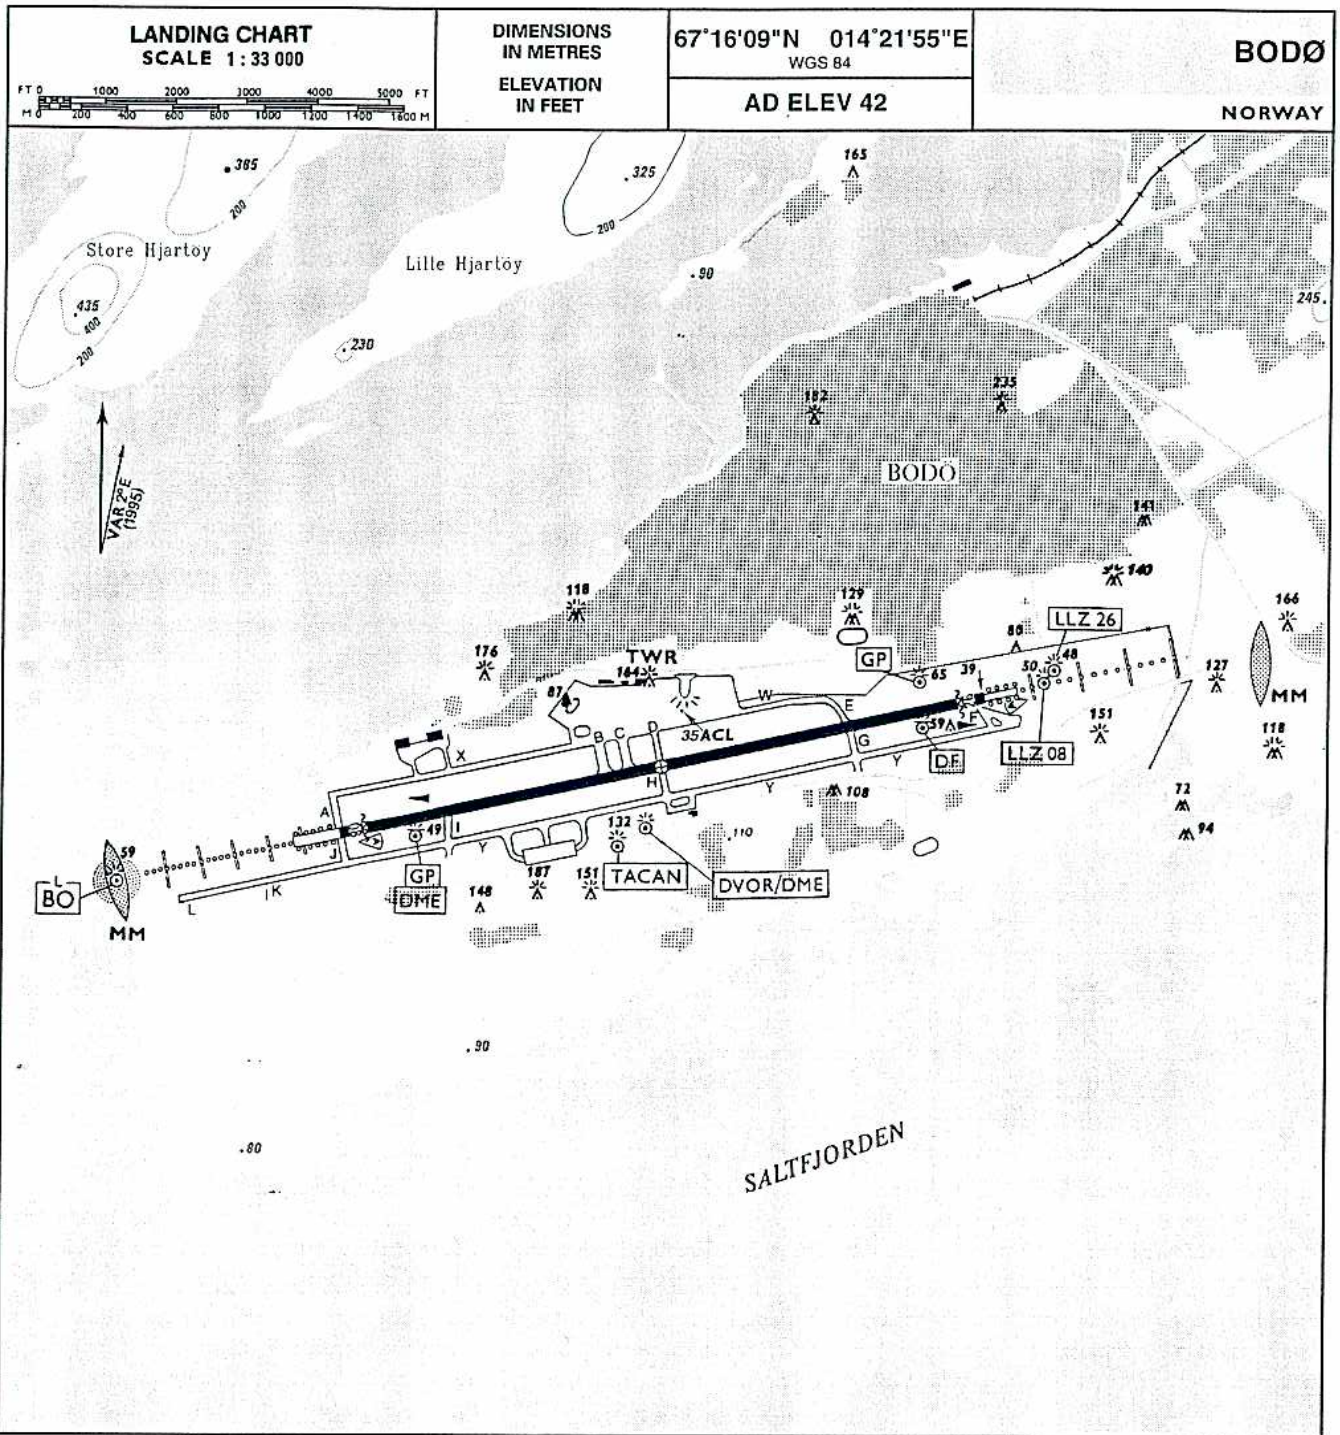
CHANGES: DVOR/DME, VAR, DMN SFC, SWY, CWY, DECLARED DIST, EDITORIAL.

RUNWAYS										RUNWAY LIGHTING				APPROACH LIGHTING			TAXIWAYS			PARKING AREAS			
ID	BRG	DMN-SFC	LCH	SWY	CWY	THR	TDZ	DIST	EDGE	YZC	SWY	SYSTEM	LIL	LIH	PAPI	LOCATION	WID	LCN	LGT	LOCATION	SIZE	LGT	
08	077.80°	2991 x 45	6)	—	269	LIH	—	—	—	LIH	✓	✓	☉/X BAR	—	✓	3,0 ¹⁾	GENERALLY	23	7)	EDGE	AT TWR	50 x 250	FLOOD
26	257.85°	CONC 3)	—	—	1495	LIH	—	—	—	LIH	✓	✓	☉/X BAR	—	✓	3,5 ²⁾							
																	D. H	15	7)	EDGE

Hendelsen oppsto da LN-FOB tok av fra bane 08 på Bodø lufthavn uten avgangsklarering, samtidig som helikopter LN-OPB krysset bane 08 fra syd mot nord ca. 1 000 m foran LN-FOB, for å lande ved Helikopter Service ASs hangar nord for taksebane X.

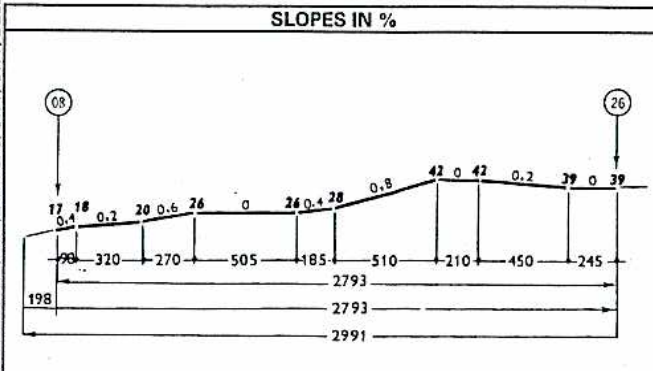
DECLARED DISTANCES IN METERS									
RWY	TORA	ASDA	TODA	LDA	RWY	TORA	ASDA	TODA	LDA
08	2991	2991	3260	2793	26	2991	2991	4486	2991

- NOTES - REMARKS**
- 1) PAPI - MEHT 48 FT.
 - 2) PAPI - MEHT 46 FT.
 - 3) RWY SLIPPERY WHEN WET. NO GROOVING. RISK OF AQUA - PLANNING.
 - 6) LCN 80, PCN - 65/R/B/X/T.
 - 7) LCN 80, PCN - 65/R/B/X/T.
 - ☉ RAG: ON RWY: 116 M FM THR 26 AND 70 M FM THR 08.
 - 8) LEAD - IN LGT RWY 26
- CAUTION! DO NOT MISTAKE PARALLELL TWY TO THE SOUTH FOR MAIN RWY.
