## BULLETIN

### HAVARIKOMMISJONEN FOR SIVIL LUFTFART (HSL)

BUL 38/94

- type og reg.: Cessna 172, LN-HOY  
Radiokallesignal: LN-HOY  
Dato og tidspunkt: 27. juni 1994 kl 0835 UTC  
Hendelsessted: Sola TMA  
Type hendelse: VFR flyging i IMC  
Type flyging: VFR almenflyging  
Værforhold: Metar Stavanger kl 0750 UTC: Vind 170° 09 KT sikt mer enn 10 km spredte skyer 800 FT spredte skyer 1 000 FT brukket skydekke 1 500 FT temp. 14° duggpunkt 12° QNH 1013 NOSIG=  
Flygeforhold: VMC/IMC  
Reiseplan: Ingen  
Skader på luftfartøy: Ingen  
Andre skader: Ingen  
Fartøysjefen:  
- sertifikat: Norsk klasse A, amerikansk instrumentbevis for en-motors fly  
- flygererfaring: Totalt 549 flytimer per 6. april 1994  
Informasjonskilder: Rapporter fra lufttrafikkjenesten og fartøysjef samt HSL's egne undersøkelser.

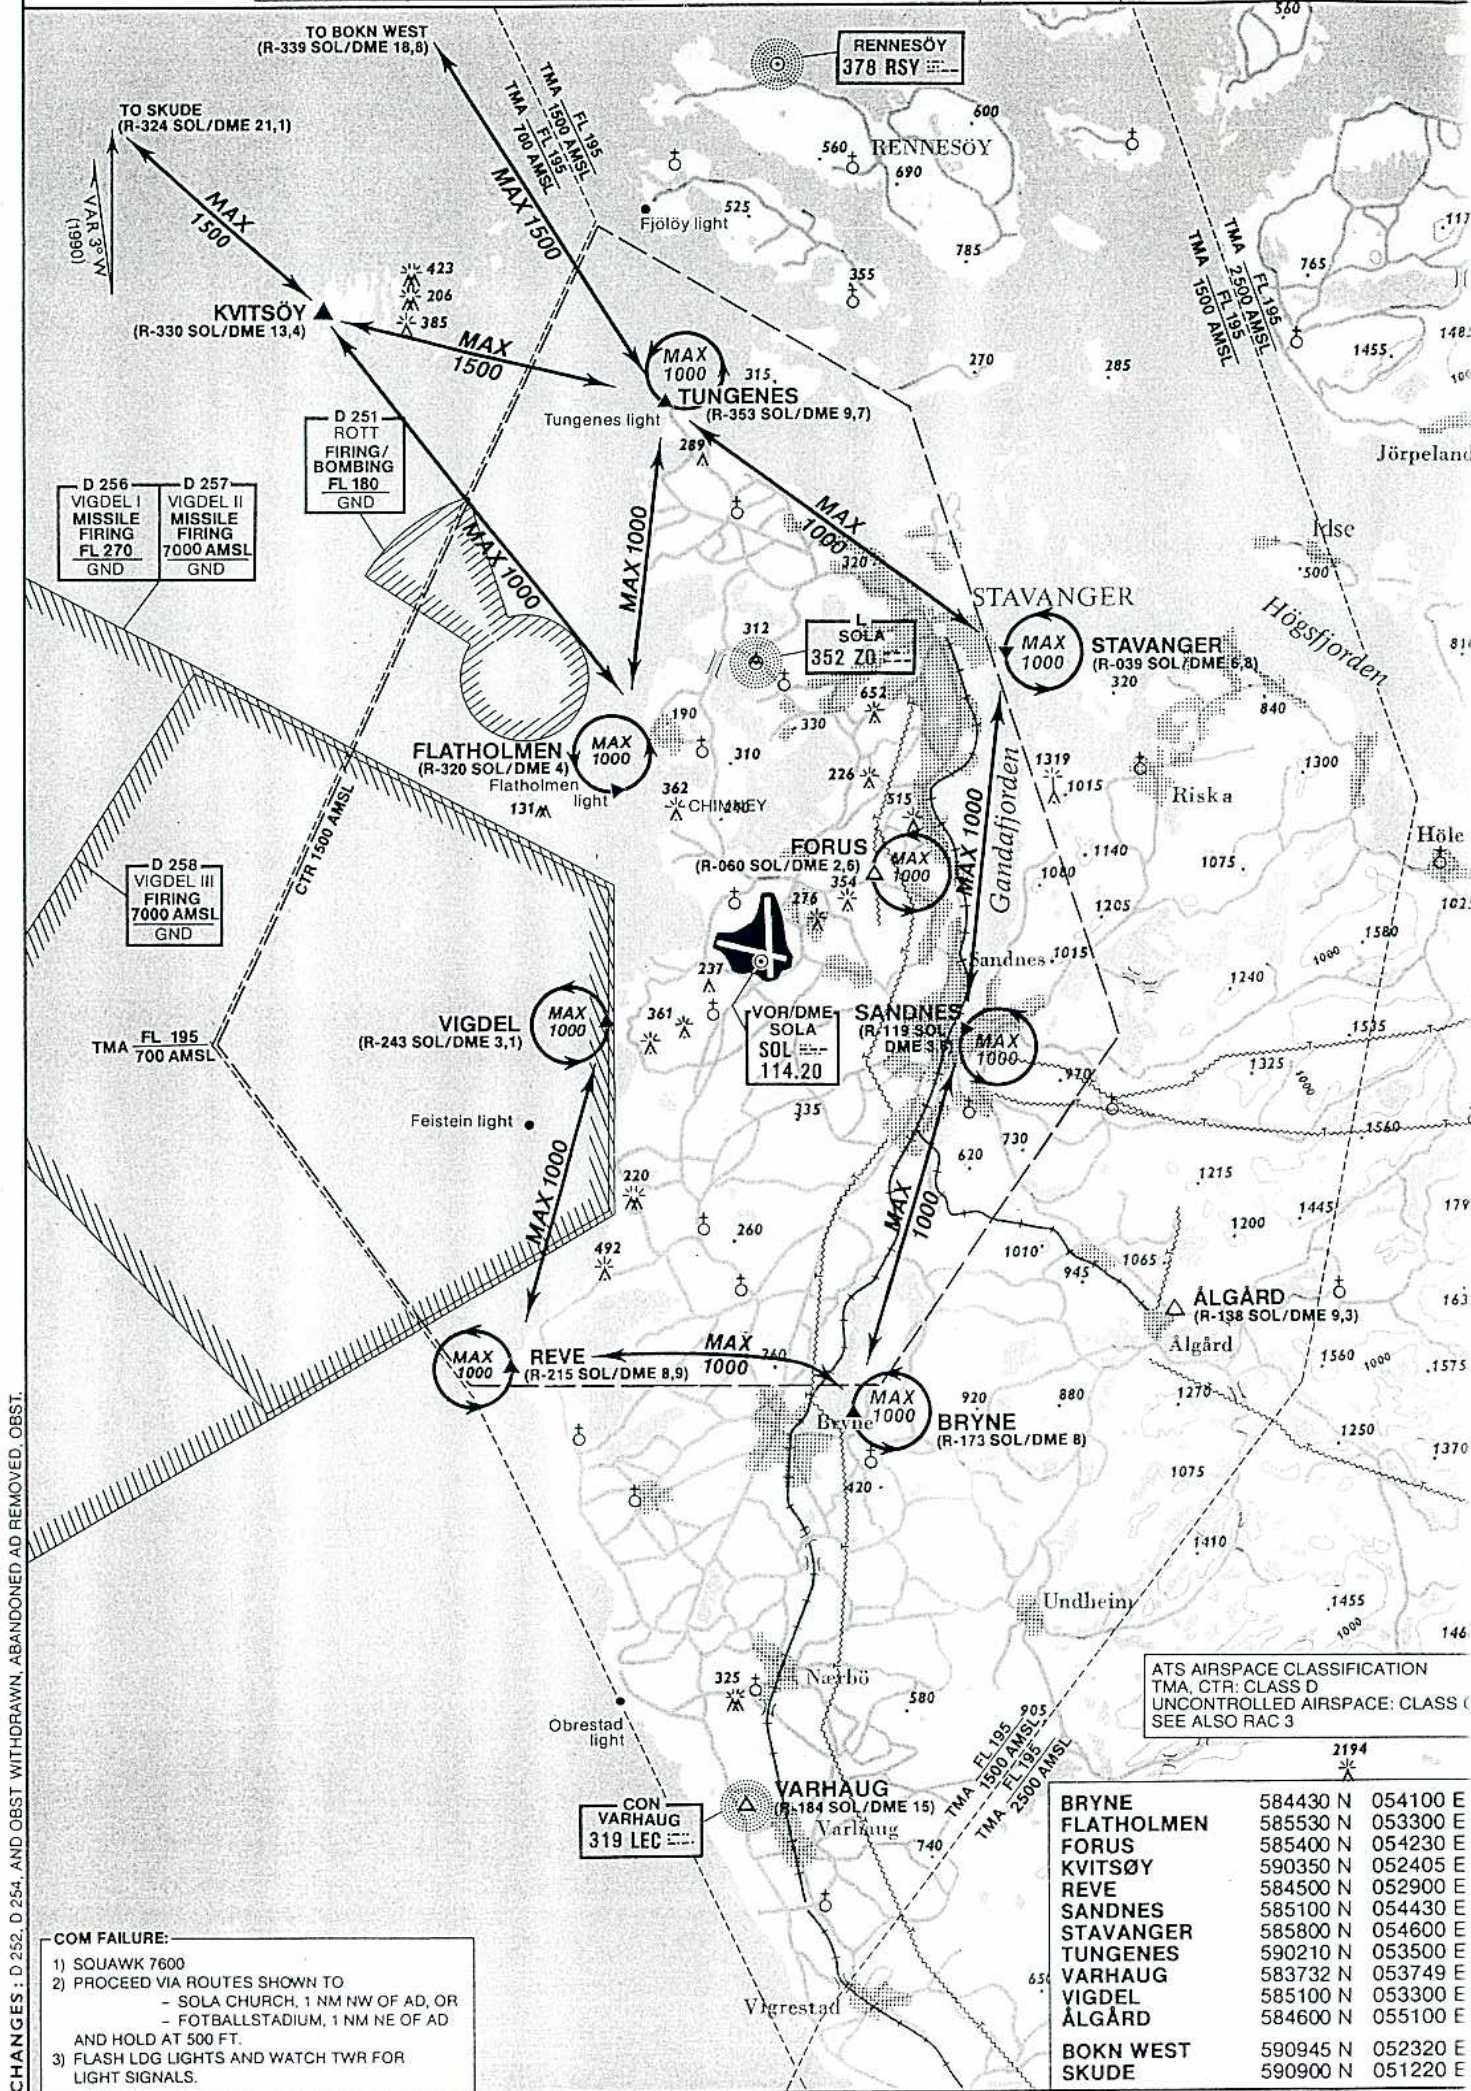
**VFR - ROUTES**  
LIGHT AIRCRAFT

ELEV AND ALT  
IN FEET

SCALE 1:250 000

COM FAILURE:  
1) SQUAWK 7600  
2) PROCEED VIA ROUTES SHOWN TO  
- SOLA CHURCH, 1 NM NW OF AD, OR  
- FOTBALLSTADIUM, 1 NM NE OF AD  
AND HOLD AT 500 FT.  
3) FLASH LOG LIGHTS AND WATCH TWR FOR  
LIGHT SIGNALS.
