FLYHAVARIKOMMISJONEN

60/88

RAPPORT OM LUFTFARTSULYKKE NÆR HAMAR FLYPLASS DEN
15. OKTOBER 1988 MED CESSNA 172 LN-NFZ

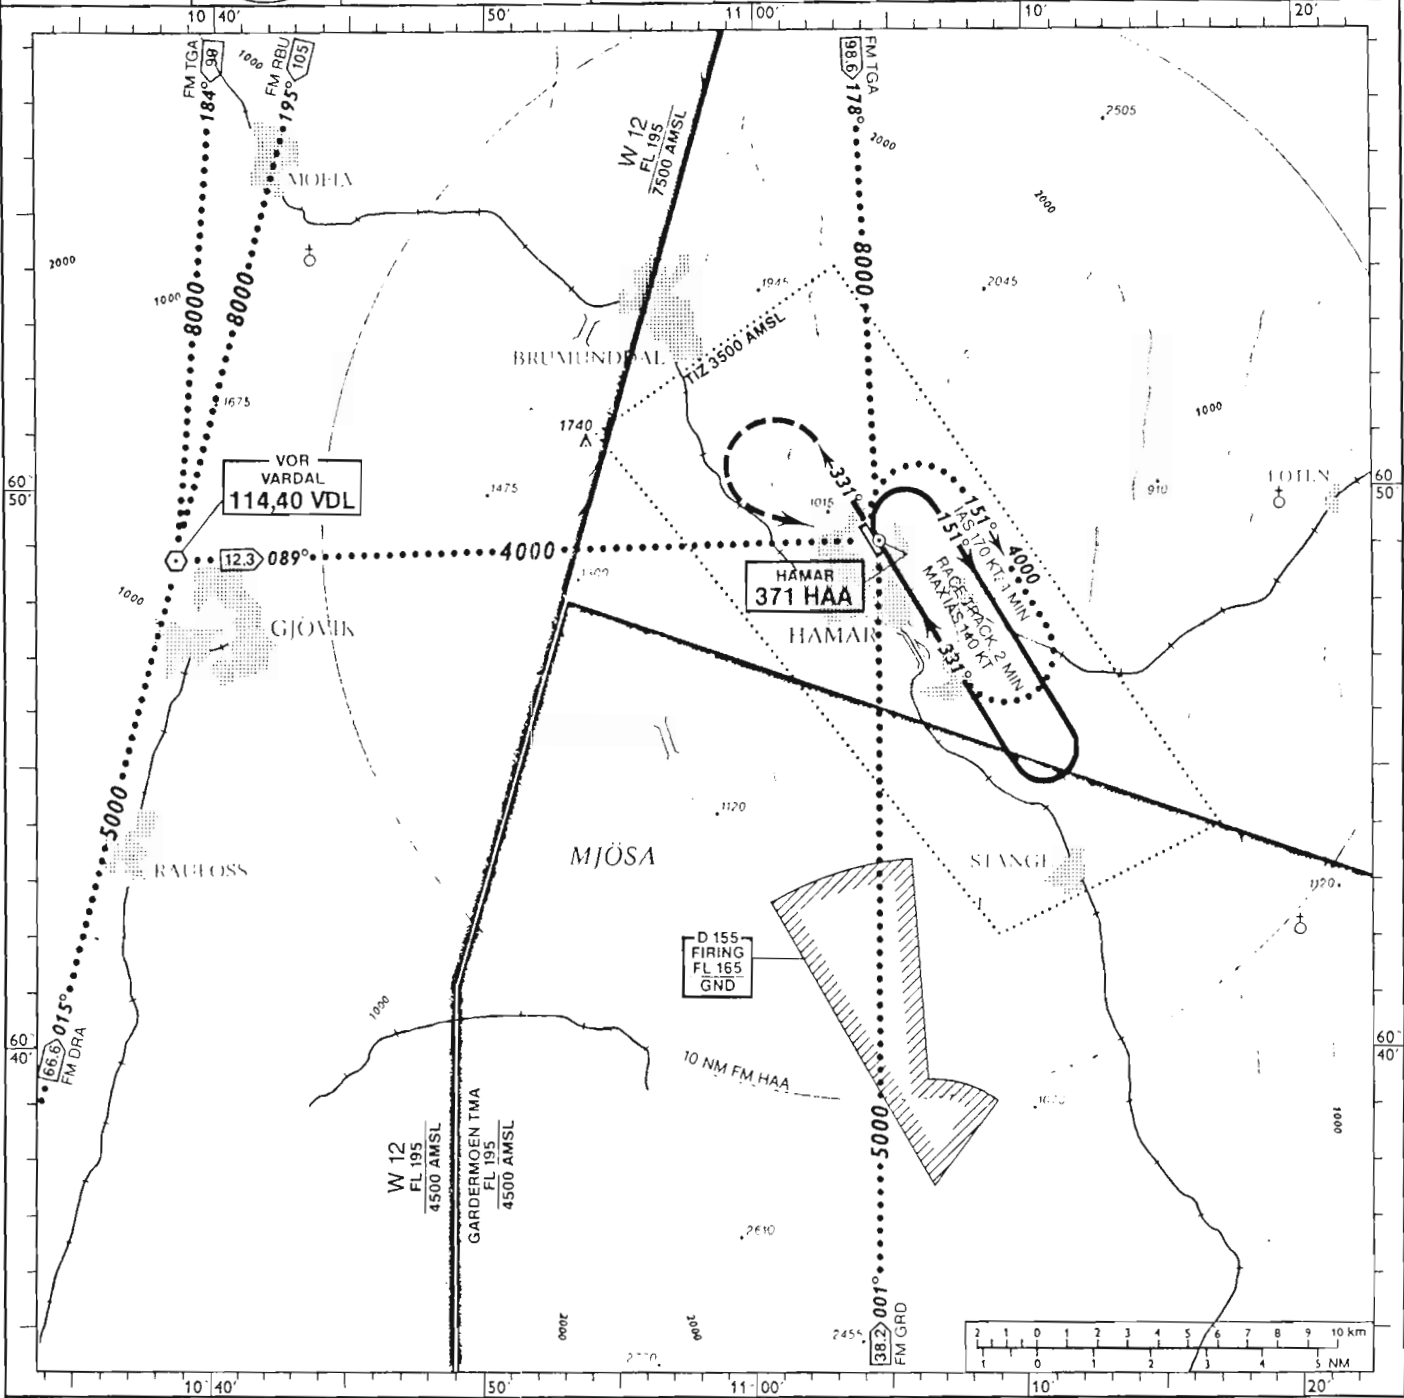
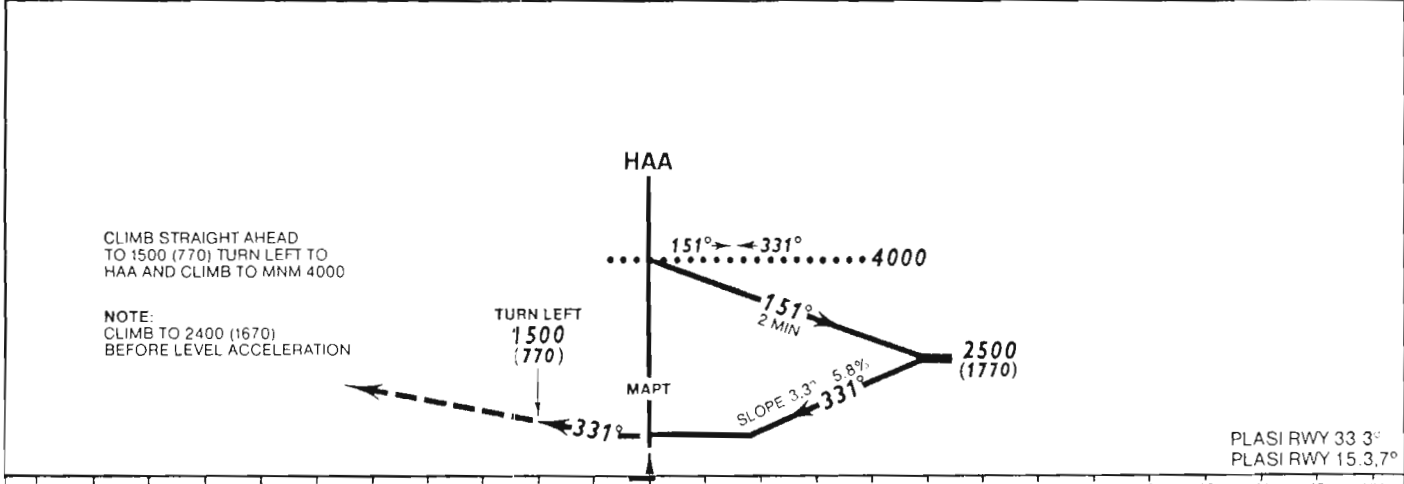
NDB-33 (CAT A, B)

NM	OCA (H)				FINAL APPROACH				
	A	B	C	D	SPEED	DISTANCE FM	TIME	RATE OF DESCENT	ALT (HGT)
10	1320(500)	1320(590)			60	90	120	150	180
9									
8									
7									
6									
5									
4									
3									
2									
1									
0									
1									
2									
3									
4									
5									
6									
7									
8									
9									
10									
11									
12									
13

CHANGES: OBST 1740 FT.
