# RAPPORT

SL 2008/17

LUFTFARTSULYKKE PÅ MULBUKTTIND I  
NORDLAND 20. MAI 2008 MED ROBINSON R44,  
LN-OGH OPERERT AV HELITRANS AS

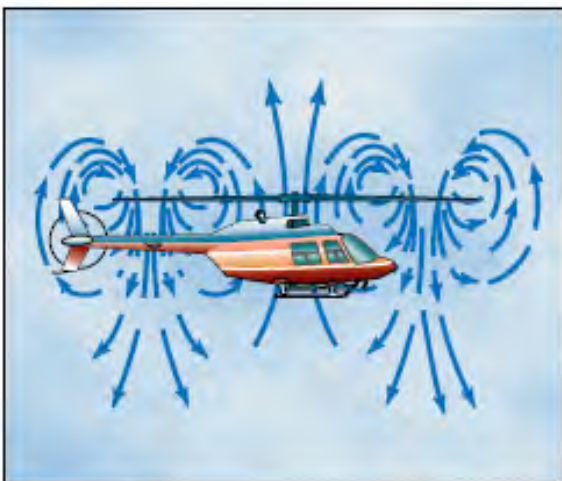
Figure 11-4. Vortex ring state.

In addition, the helicopter may descend at a rate that exceeds the normal downward induced-flow rate of the inner blade sections. As a result, the airflow of the inner blade sections is upward relative to the disc. This produces a secondary vortex ring in addition to the normal tip-vortices. The secondary vortex ring is generated about the point on the blade where the airflow changes from up to down. The result is an unsteady turbulent flow over a large area of the disc. Rotor efficiency is lost even though power is still being supplied from the engine. [Figure 11-4]

A fully developed vortex ring state is characterized by an unstable condition where the helicopter experiences uncommanded pitch and roll oscillations, has little or no cyclic authority, and achieves a descent rate, which, if allowed to develop, may approach 6,000 feet per minute. It is accompanied by increased levels of vibration.

<sup>1</sup> "Også kalt "Settling with power". Betegner en tilstand der hovedrotoren opererer i sin egen luftstrøm og ikke produserer det løftet høy motorkraft normalt gir, ref. vedlegg 1
