RAPPORT OM LUFTFARTSULYKKE NÆR MOLDE DEN  
30. MARS 1984 MED BEECH 95-B55 LN-TVP

# FLYHAVARIKOMMISJONEN

Flyhavarikommisjonen avgir herved rapport om undersøkelsen etter av Beech 95-B55 LN-TVP havarerte nær Molde den 30. mars 1984.

Typebetegnelse: Beech 95-B55 (Baron)

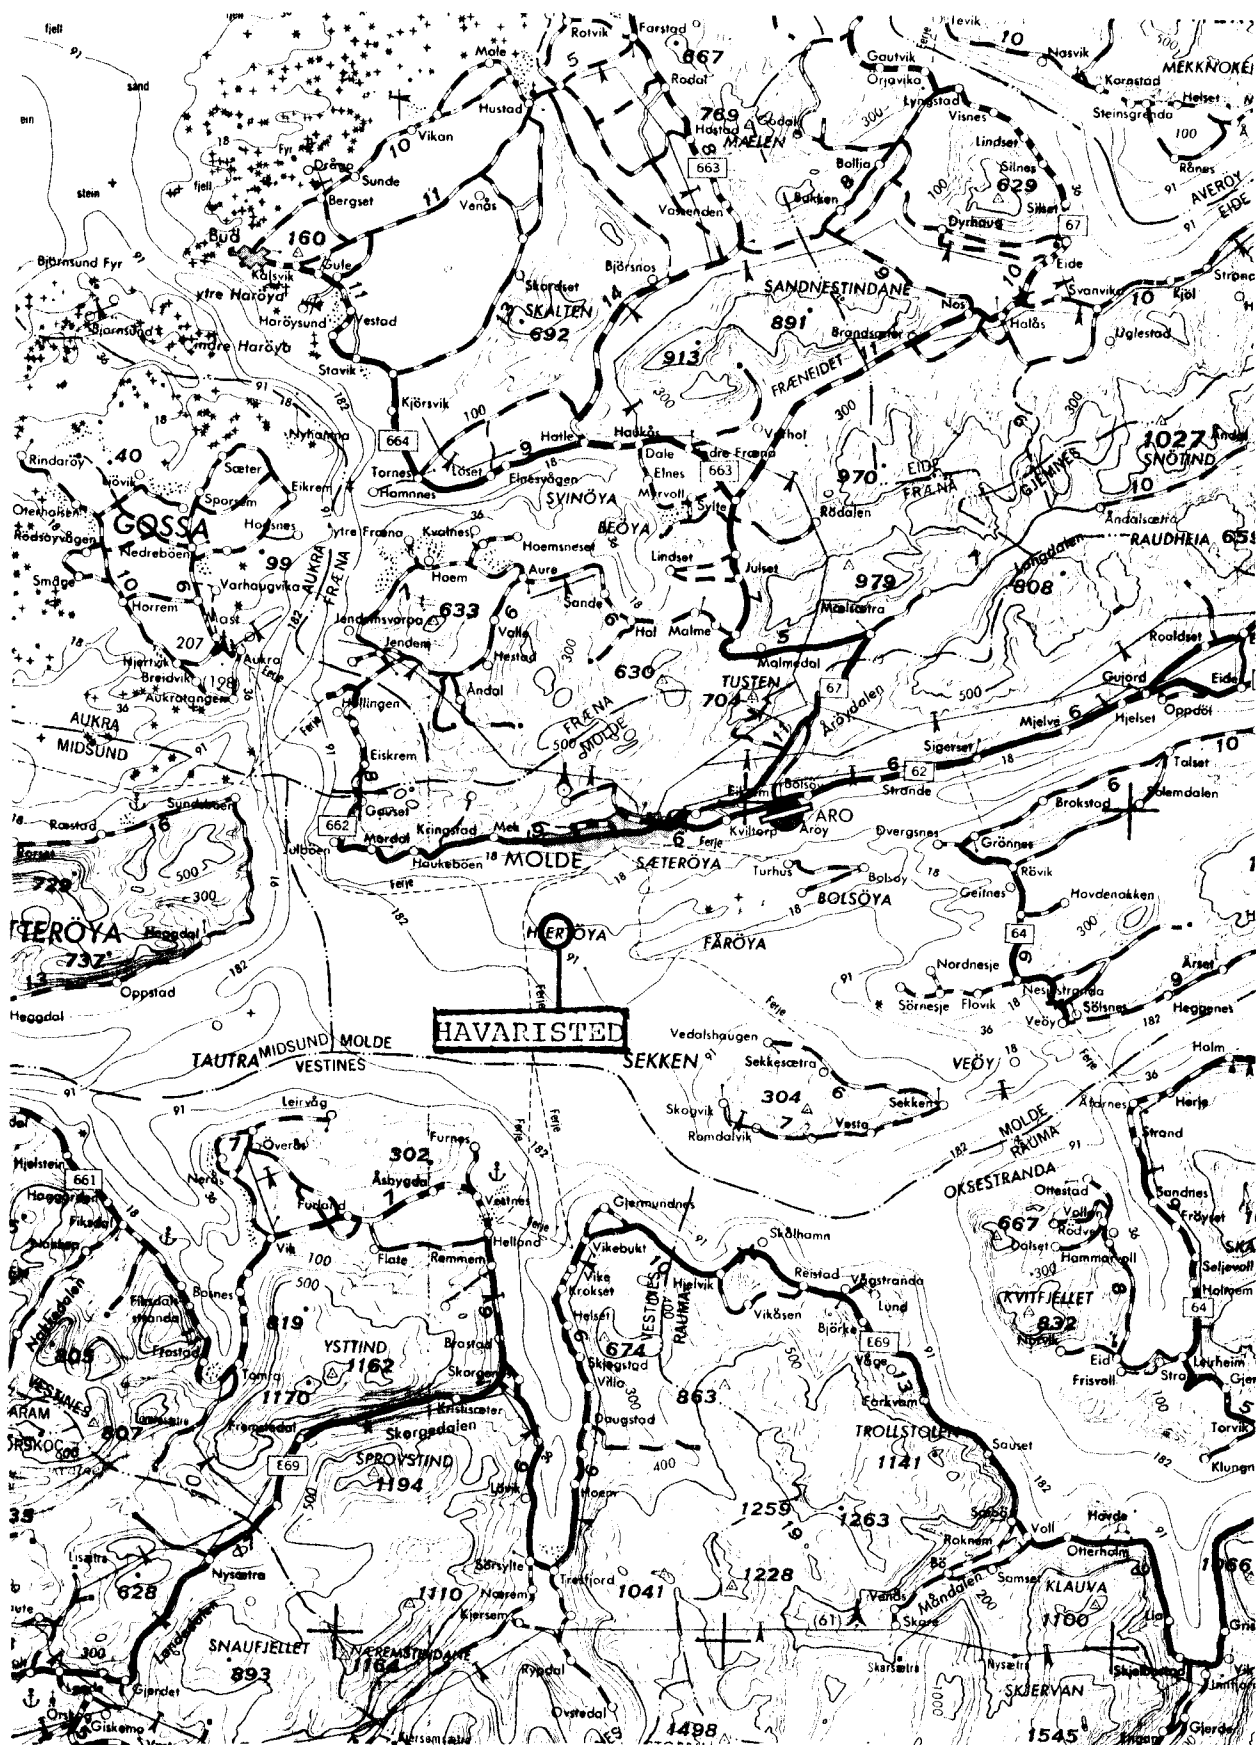
KARTUTSNITT OVER MOLDEOMRADET - Målestokk 1:250 000

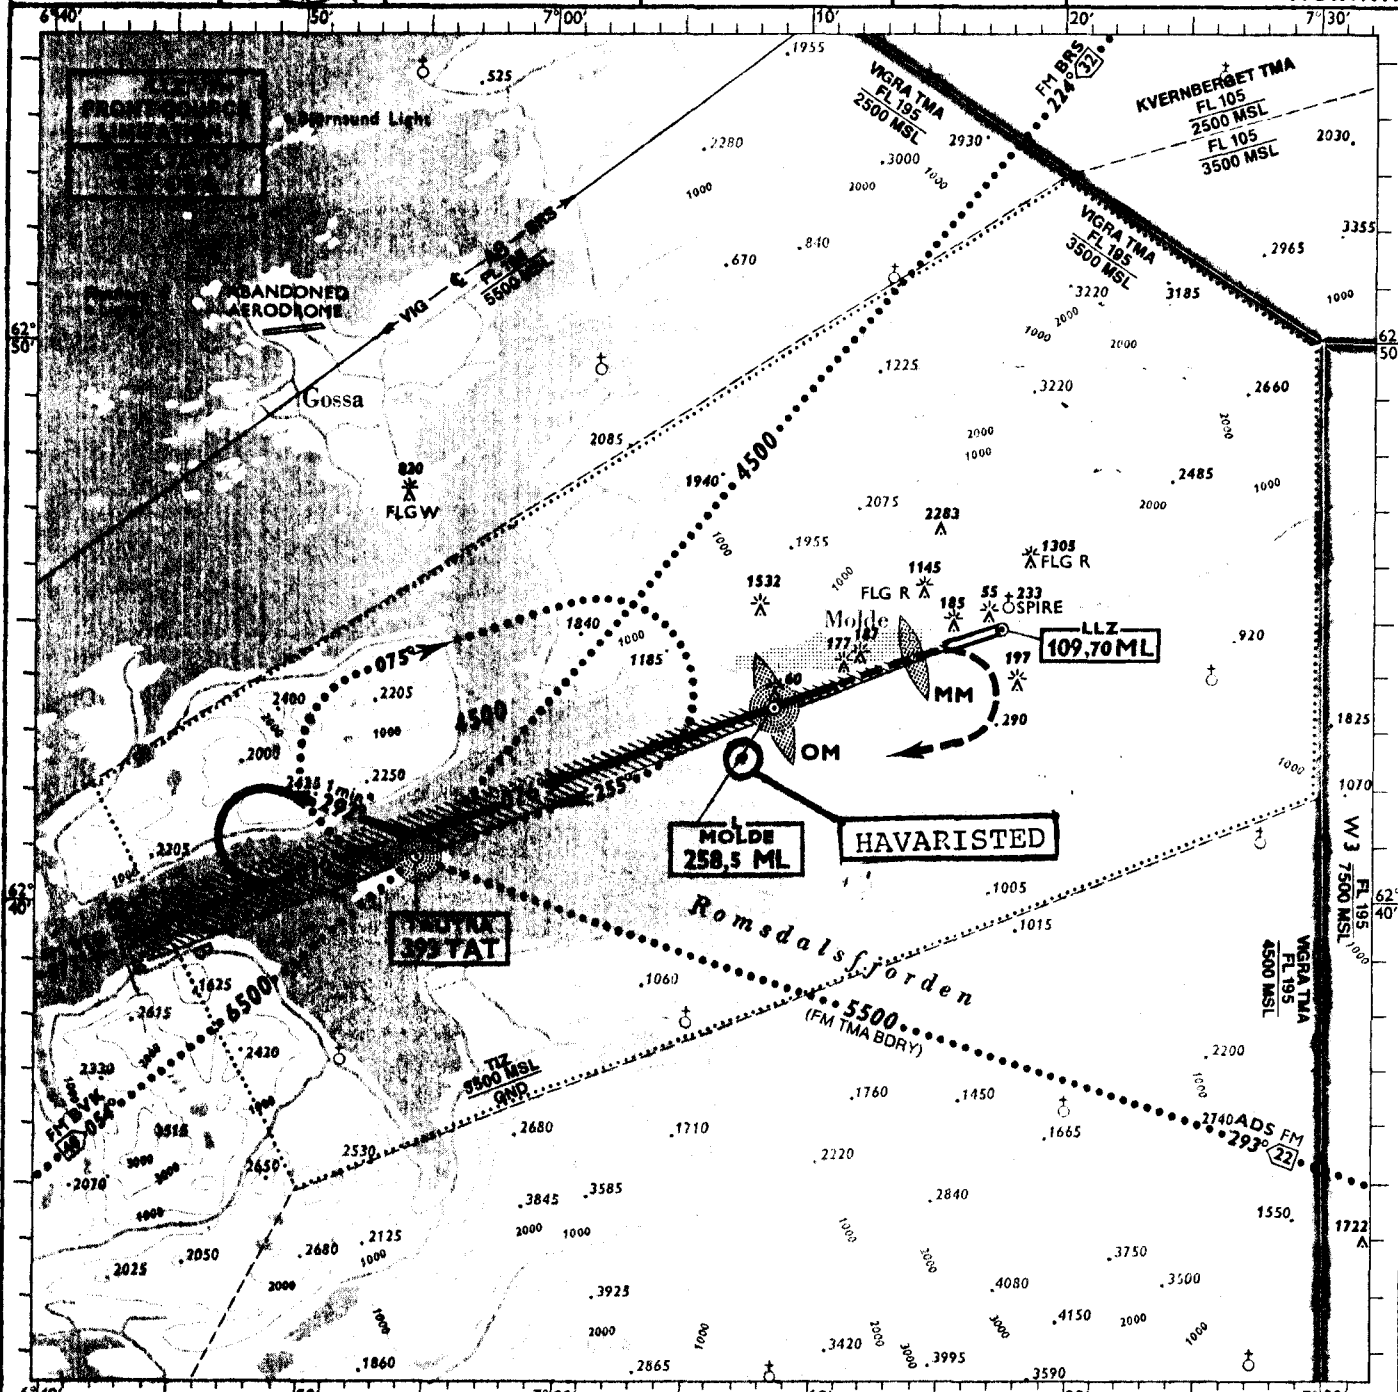
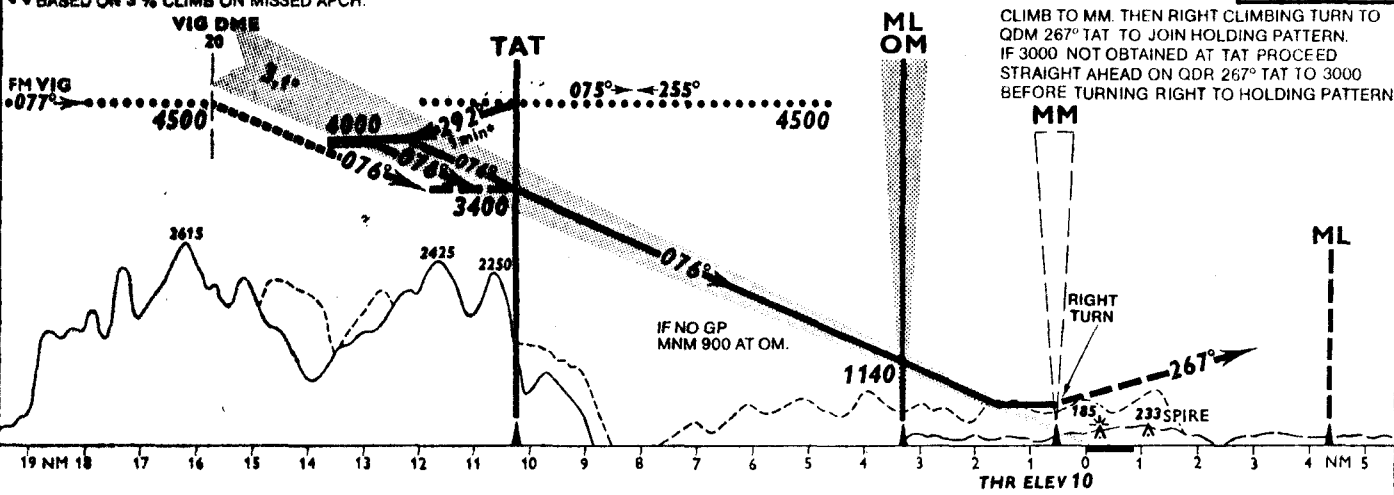
**ILS+MKR-08**

**MOLDE  
ÄRÖ  
NORWAY**

\* BASED ON MAX TAS 150 KT.  
\*\* BASED ON 3% CLIMB ON MISSED APCH.

**ILS REF DATUM 46**

Kl 1159 rapporterte LN-TVP over TAT NDB og flyet ble klarert til å holde over fyret. Kl 1201 ble flyet klarert ned til 5 500 FT, men skulle fortsatt holde over TAT NDB. Kl 1203 rapporterte LN-TVP å være i 5 500 FT, og etter omlag ett minutt informerte Vigra om at det nå var trafikk lavere ned, og LN-TVP ble klarert til fortsatt å holde over TAT i 5 500 FT. LN-TVP kvitterte for denne klareringen. Kl 1208 ble LN-TVP klarert for ILS inn-

flygingen, nemlig selve "missed-approach" prosedyren inntil han igjen var etablert mot Tautra NDB i foreskrevne høyde. Det er derfor nærliggende å anta at den gjenstående delen av prosedyren som besto i å fly inn mot radiofyret i konstant høyde ( 4 500 FT), flygemessig sett ikke skulle by på vanskeligheter dersom flyet og dets instrumenter forøvrig fungerte normalt.
