## RAPPORT

RAP: 28/2003

-type og reg.: Piper Aztec PA-23-250 LN-AEI  
-fabr. år: 1966  
-motor: 2 stk. Lycoming IO-540-J4A5

Type hendelse: Alvorlig luftfartshendelse, tap av kontroll

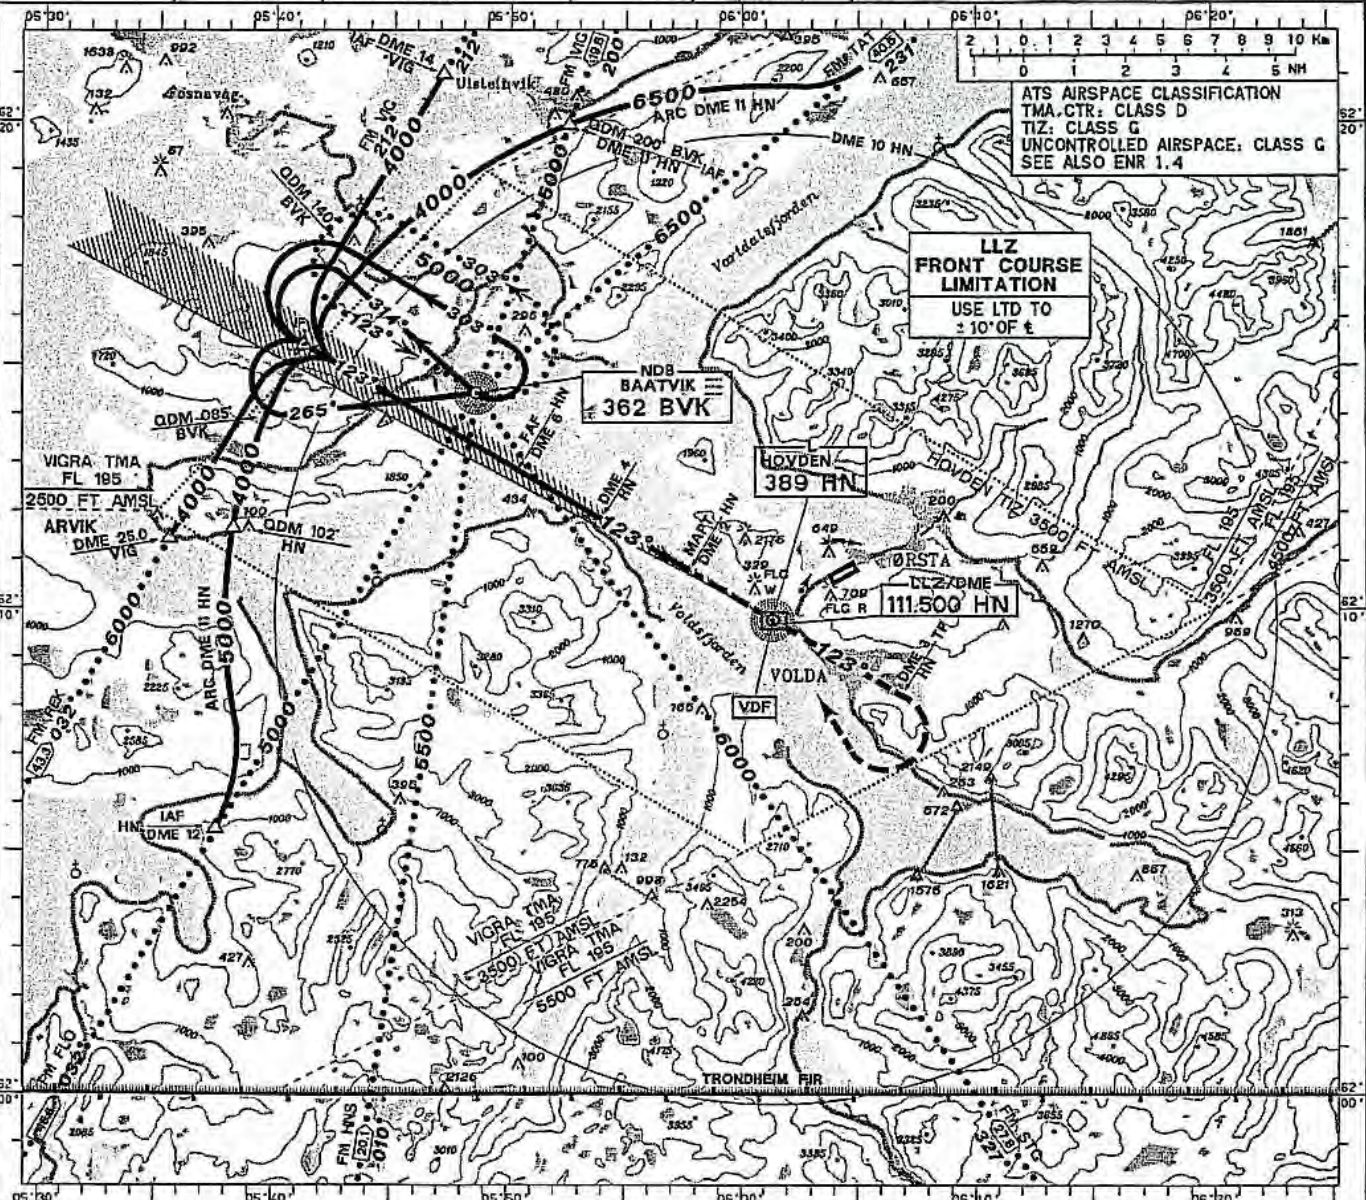
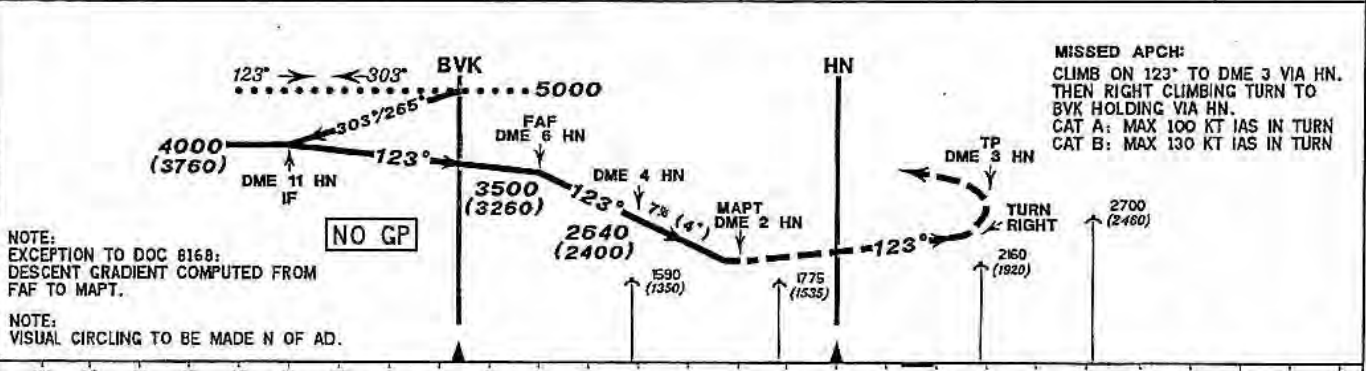
ENOV Innflygingsmønster LLZ+DME-123

<b>INSTRUMENT APPROACH CHART-ICAO</b> 1:275000		HGT RELATED TO AD ELEV 243 FT. ALTITUDE, ELEVATION AND HGT IN FT. BEARINGS ARE MAG.	AFIS 118.900	APP -	VDF 118.900	<b>ØRSTA-VOLDA HOVDEN</b> NORWAY LLZ+DME-123° APPROACH TO CIRCLING (CAT A, B)
			TA 7000	VAR 2° W (2000)

**LLZ FRONT COURSE LIMITATION**  
USE LTD TO ± 10' OF E

NOTE: EXCEPTION TO DOC 8168: DESCENT GRADIENT COMPUTED FROM FAF TO MAPT.  
NOTE: VISUAL CIRCLING TO BE MADE N OF AD.

15	14	13	12	11	10	9	8	7	6	5	4	3	2	1	0	1	2	3	4	5	6	7	8	9	10						
OCA (H)																																
CAT OF ACFT	A		B		C		D																									
APPROACH TO CIRCLING																																
CIRCLING TO RUY 06	1780(11540)		2030(11790)																													
CIRCLING TO RUY 24	1780(11540)		3320(3080)																													
FINAL APPROACH	DISTANCE FM FAF TO MAPT: 4.0 NM - TIMING NOT AUTHORIZED.																															
SPEED	80		90		120		150																									
TIME	4:00		2:40		2:00		1:36																									
RATE OF DESCENT	FT/MIN		425		640		850																									
DIST DME	6		5		4		3																									
ALT (HGT)	3500(3250)		3070(2830)		2640(2400)		2210(1970)
