RAPPORT

RAP: 52/2001

-type og reg.: Boeing 737, BRA 404 / Piper PA 23-250, LN-AEI
Radiokallesignal: BRA 404 / LEI
Dato og tidspunkt: 16. mai 2001, kl. 0928
Hendelsessted: 6 NM sydvest for Oslo lufthavn Gardermoen (ENGM)
Type hendelse: Luftrafikkhendelse, underskridelse av separasjonsminima
Type flyging: Ervervsmessig ruteflyging / privat
Værforhold: ENGM METAR kl. 0920. Vind: 100° 4 kt. Sikt: 6 km i lett regn. Skyer: få i 800 ft, spredte skyer i 1 200 ft, brutt skydekke i 1 700 ft. Temp./doggpkt.: 6 °C/3 °C.
QNH: 1005 hPa. Temporært: 4 000 m sikt i lett yr, brutt skydekke i 800 ft
Lysforhold: Dagslys
Flygeforhold: IMC/IMC
Reiseplan: IFR/IFR
Antall om bord: Ikke oppgitt
Personskader: Ingen
Skader på luftfartøy: Ingen
Andre skader: Ingen
Informasjonskilder: Rapport fra Oslo ATCC, rapport fra ENGM tårn, uttalelse fra begge fartøysjefer og HSLs egne undersøkelser.

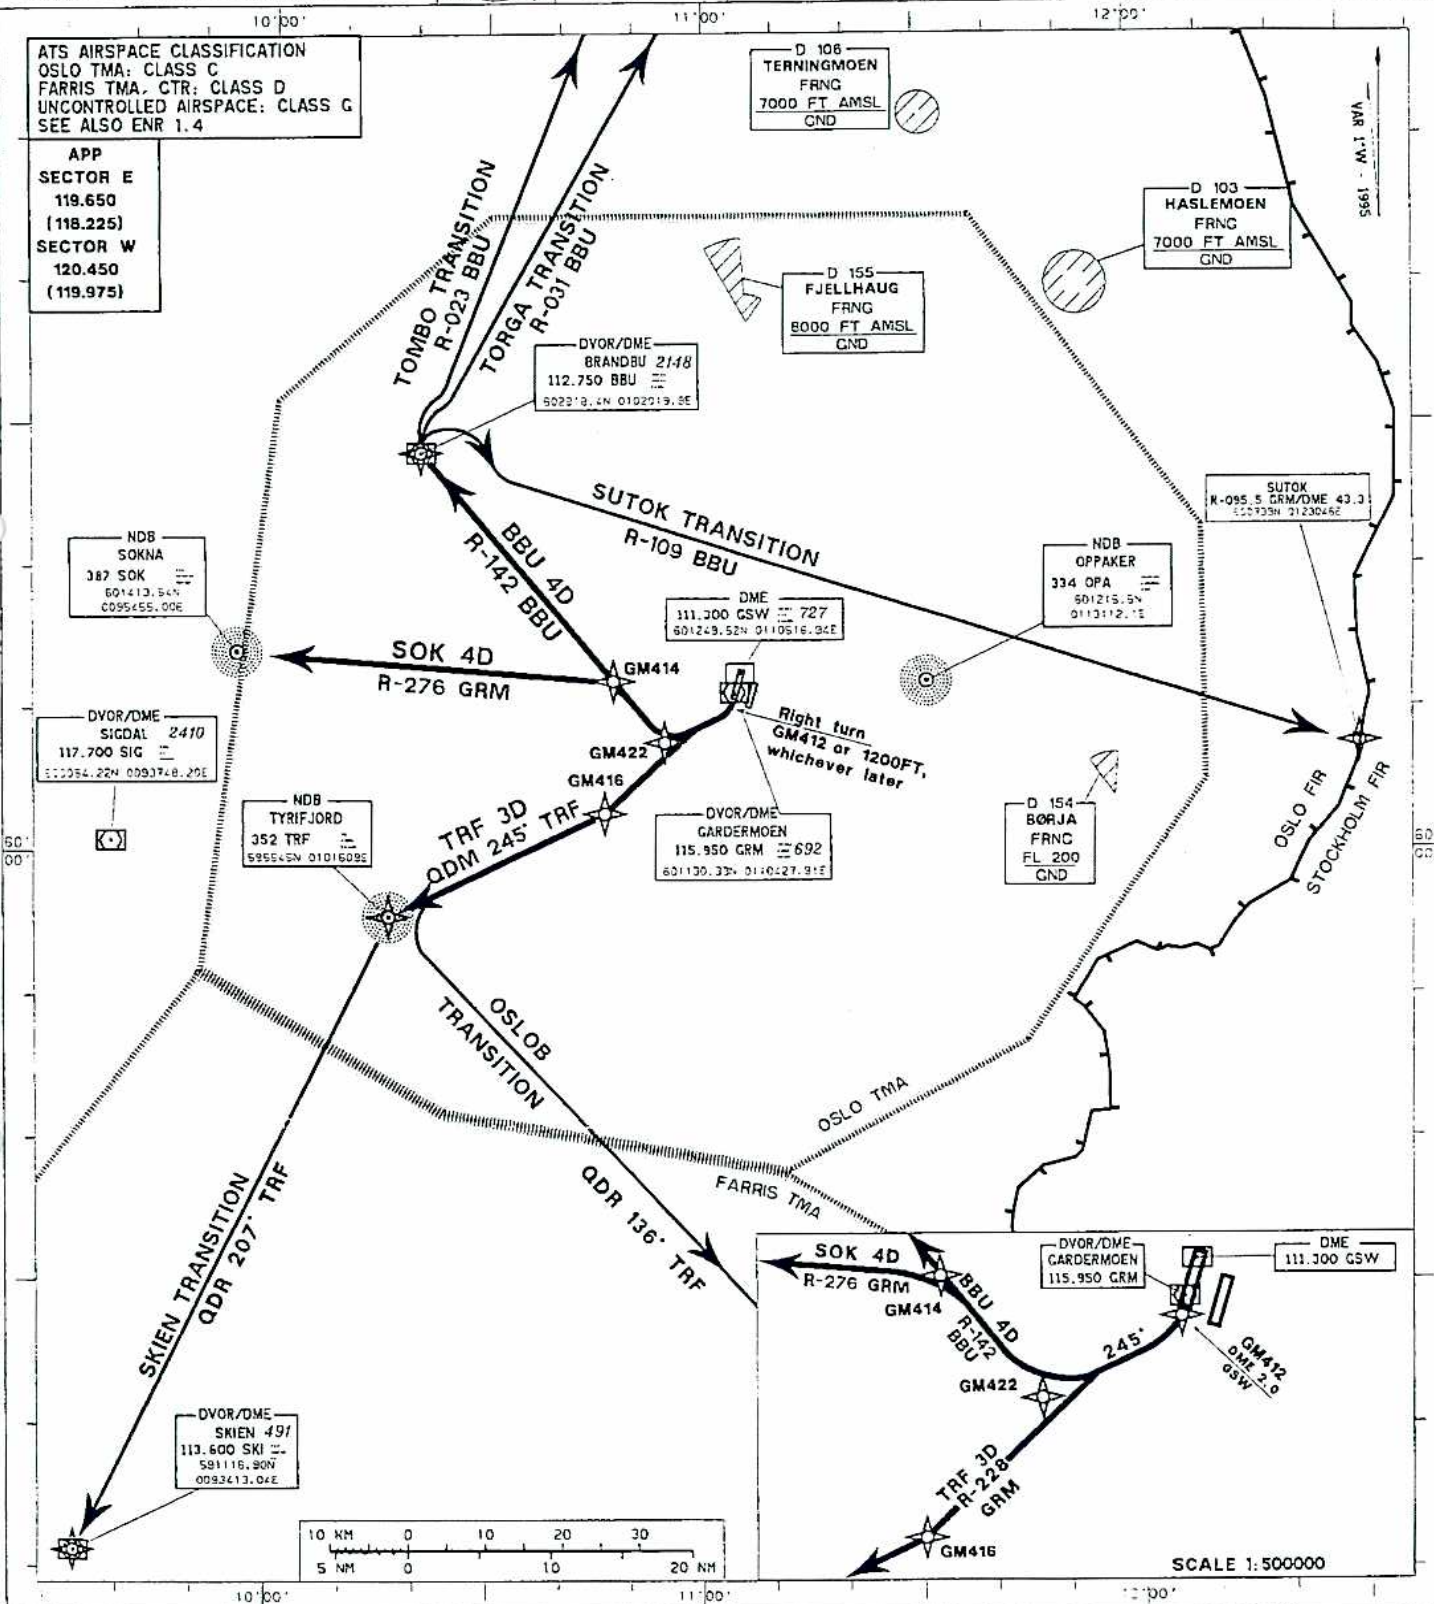
RWY 19R OSLO/GARDERMOEN NORWAY

1:1000000 TA 7000

GOLMO	603705N 0114937E	R-0418 GRM DME 34.1	GM412	601053.46N 0110418.25E	RWY TRACK/DME 2.0 GSW R-188.4 GRM DME 0.6
GOTUR	595400N 0113500E	R-139.7 GRM DME 23.3	GM414	601213.54N 0104730.10E	R-276.0 GRM DME 8.5/R-141.9 BBU DME 21.0
SOTIR	591935N 0073000E	R-067.0 ZOL DME 63.6	GM416	600301.39N 0104624.16E	R-227.9 GRM DME 12.4/QDM 064° TRF
SUTOK	600739N 0123046E	R-095.5 GRM DME 43.3	GM422	600758.37N 0105435.25E	R-235.4 GRM DME 6.1/R-141.9 BBU DME 26.6
TOMBO	620000N 0113345E	R-008.2 GRM DME 109.7			
TORGA	620000N 0121019E	R-016.9 GRM DME 113.4

LN-AEI tok av fra bane 19R kl. 0922, med utflygingsklarering i henhold til Standard Instrument Departure (SID) SOK 4D, som går til 7 000 ft. Etter en påfølgende landing med en annen Boeing 737 fra Braathens, fikk besetningen på BRA 404 klarering til å takse ut i avgangsposisjon. Da det flyet som hadde landet var klar av banen, ble det gitt avgangsklarering til BRA 404. BRA 404 tok av kl. 0925 med utflygingsklarering i henhold til SID BBU 4D, som sammenfaller med SID SOK 4D frem til Radial 276° GRM VOR, og også går til 7 000 ft (se vedlegg). LN-AEI ble synlig på radarskjermen til flygeleder på Oslo TMA West kl. 0923, og passerte 2 700 ft ved avstand 3 NM fra søndre terskel på bane 19R. BRA 404 ble synlig på radarskjermen TMA West kl 0926, og passerte da 1 400 ft. På dette tidspunkt var LN-AEI i 3 800 ft, og fartøysjefen fikk da beskjed om å flate ut i 5 000 ft. Flygeleder TMA West hadde da sett den mulige konflikten mellom LN-AEI og BRA 404 og ønsket at BRA 404 skulle klatre gjennom høyden til LN-AEI så raskt som mulig. Avstanden mellom flyene var på det tidspunkt 5 NM. Kl. 0927 passerte BRA 404 gjennom høyden til LN-AEI, 4 600 ft, med en horisontal avstand på 4 NM. I det vertikale atskillelse var 1 000 ft og økende, var horisontal avstand mellom flyene 3 NM.
