## RAPPORT

RAP: 76/2000

-type og reg.: Dornier DO 228-212, LN-BER  
Radiokallesignal: JAP (Guard Air) 96C  
Dato og tidspunkt: 12. og 17. november 1999, henholdsvis kl. 0352 og 0344  
Hendelsessted: Oslo TMA, ca. 10 NM nordvest for ENGM  
Type hendelse: Luftrafikkhendelse, klarering til høyde under Minimum Safe Altitude (MSA)  
Type flyging: Ervervsmessig, ikke regelbundet  
Værforhold: Ved hendelsen den 12. november var det klart vær med visuelle forhold. ENGM METAR 17. november: Vind: 340° 3 kt. Sikt: 7 km. Skyer: få i 300 ft, brutt skydekke i 500 ft. Temp./duggpkt.: -01 °C/-02 °C. QNH: 1002 hPa  
Lysforhold: Mørke  
Flygeforhold: 12. november: VMC. 17. november: IMC  
Reiseplan: IFR  
Antall om bord: Ikke oppgitt  
Personskader: Ingen  
Skader på luftfartøy: Ingen  
Andre skader: Ingen  
Informasjonskilder: Rapport fra fartøysjefen, rapport fra vakthavende flygeledere ved Oslo kontrollsentral, rapport fra ledelsen ved Oslo kontrollsentral samt egne undersøkelser.

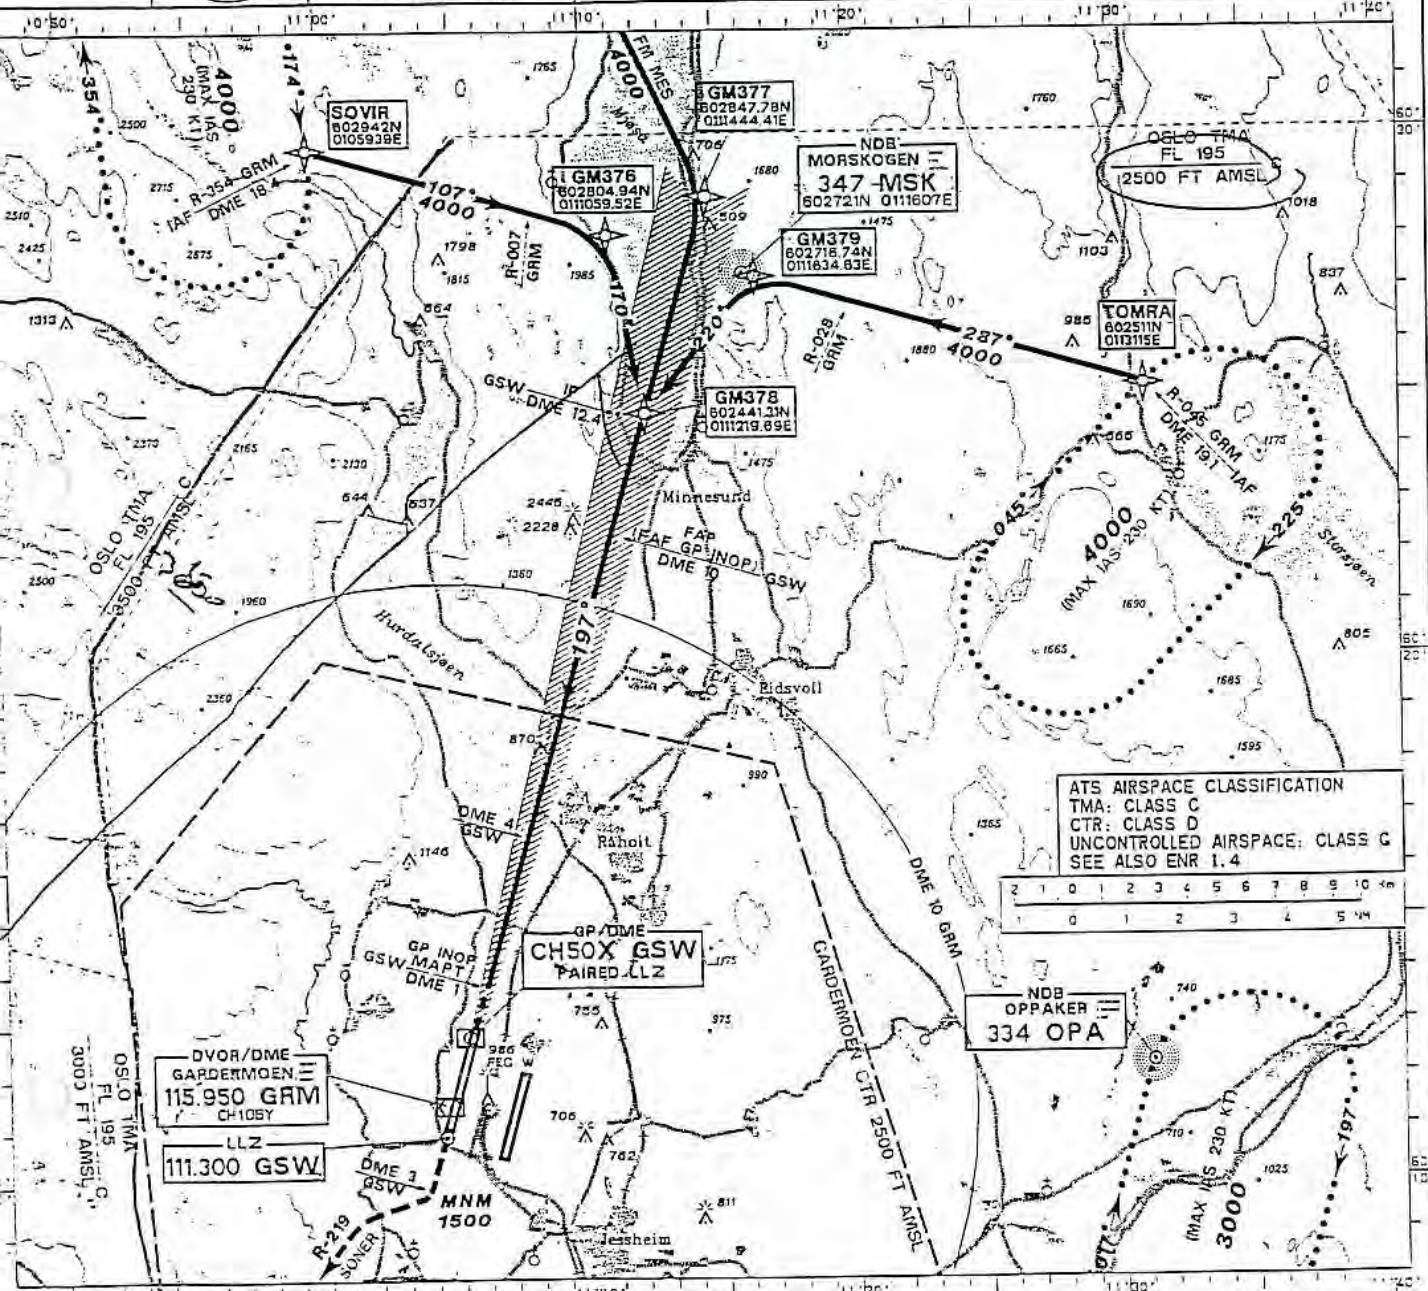
<b>INSTRUMENT APPROACH PART-ICAO</b> 1:275000		HGT RELATED TO THR 19R ELEV 675 FT. CIRCLING HGT RELATED TO AD ELEV 681 FT. ALTITUDE, ELEVATION AND HGT IN FT. BEARINGS ARE MAG.	TWR 118.300 (123.325)	APP 119.650 120.450	DIR 131.350	ATIS 126.125 GND 121.675 CLR 121.600	<b>OSLO GARDERMOEN NORWAY</b> <b>ILS-19R</b>
			TA 7000	VAR 1° W (1995)

I begge tilfeller var luftfartøyet på egennavigasjon fra Stavanger, direkte mot Morskogen (MSK) NDB for innflyging til rullebane 19R, under radarfølging av Oslo kontrollsentral (ATCC).

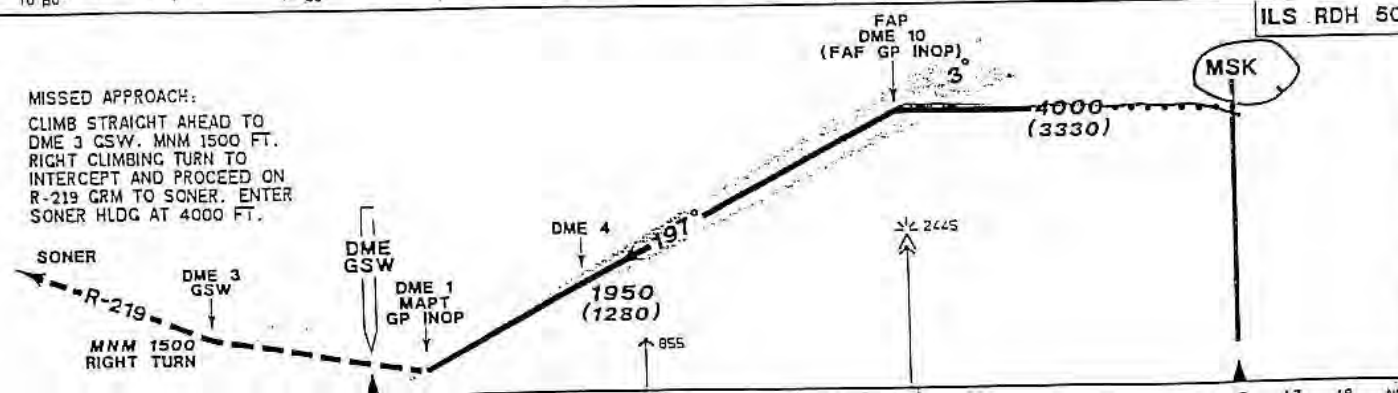
MISSED APPROACH:  
 CLIMB STRAIGHT AHEAD TO DME 3 GSW. MNM 1500 FT. RIGHT CLIMBING TURN TO INTERCEPT AND PROCEED ON R-219 GRM TO SONER. ENTER SONER HLDG AT 4000 FT.
