RAPPORT

RAP: 20/2003

-type og reg.:	Boeing 737-400 LN-BRP/ Eurocopter AS332 LN-ONH
Radiokallesignal:	BU 344/ NOR 424
Dato og tidspunkt:	31. juli 2000 kl. 1250
Hendelsessted:	Ca. 6 NM sydvest av Sola
Type hendelse:	Luftrafikkhendelse - nærpassering/ underskridelse av minimum horisontal separasjon på 5 NM
Type flyging:	Ervervsmessig
Værforhold:	I skyer
Lysforhold:	Dagslys
Flygeforhold:	IMC
Reiseplan:	IFR
Antall om bord:	Ikke oppgitt
Personskader:	Ingen
Skader på luftfartøy:	Ingen
Andre skader	Ingen
Fartøysjefen	LN-BRP
-kjønn/alder:	Mann, 41 år
-sertifikat:	ATPL
-flygererfaring:	Ikke innrapportert
Informasjonskilder:	NE-148 inkl. Ftsj. Occurrence Report, Rapport FNT-seksjon, Sola, Rapport Sola Kontrolltårn, HSLs egne undersøkelser.

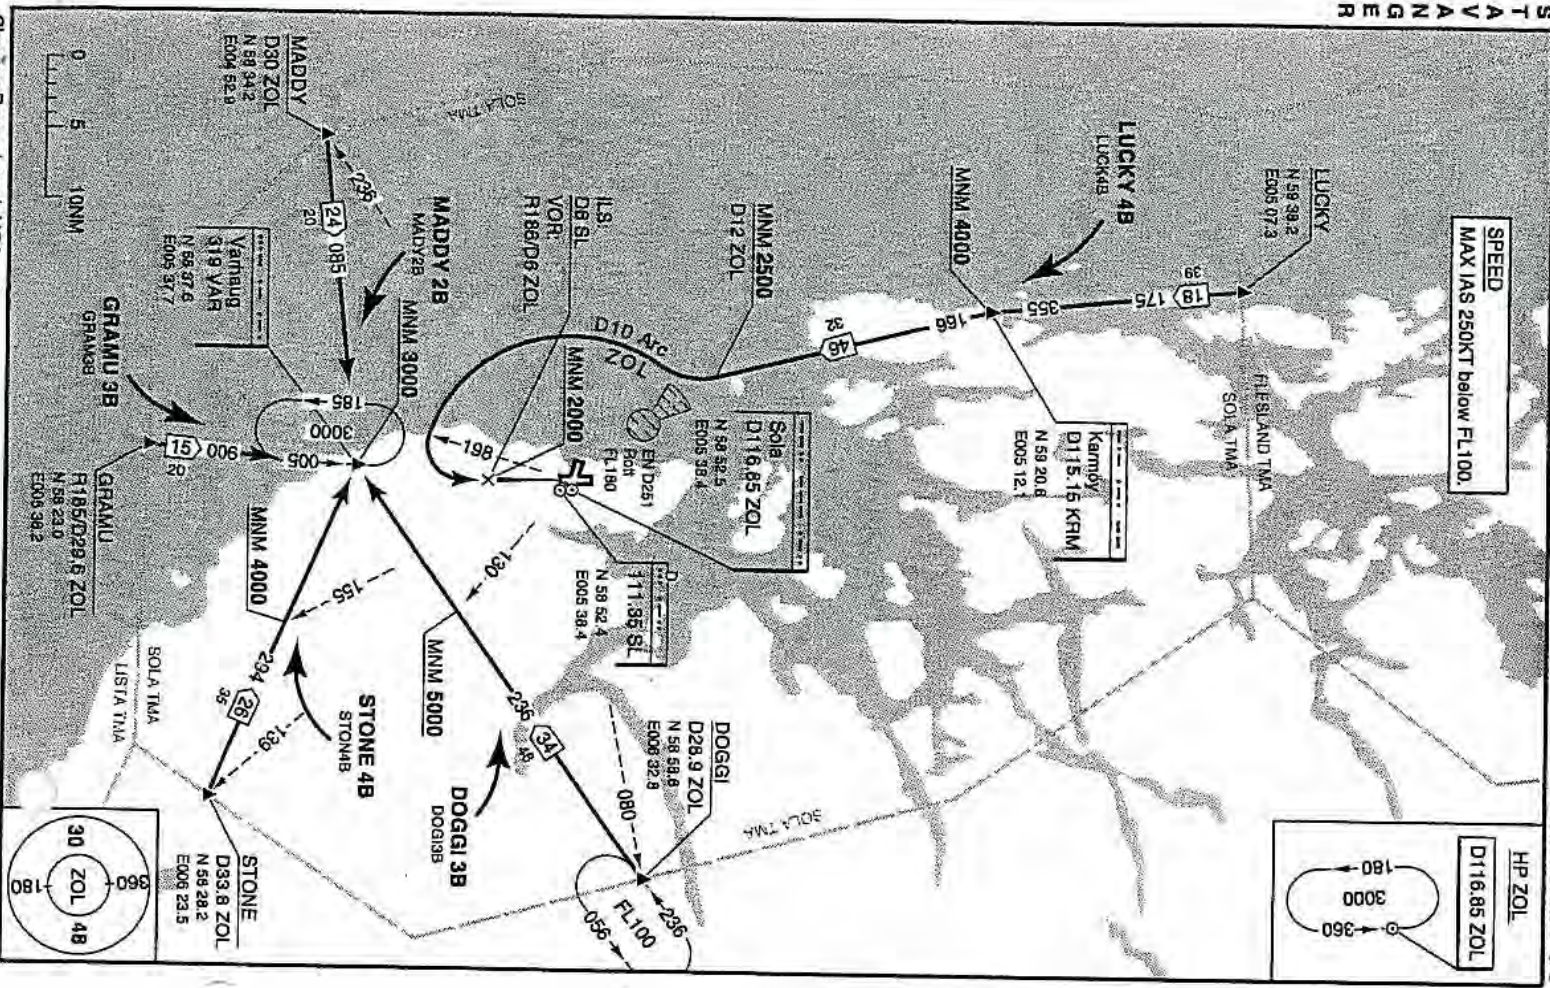
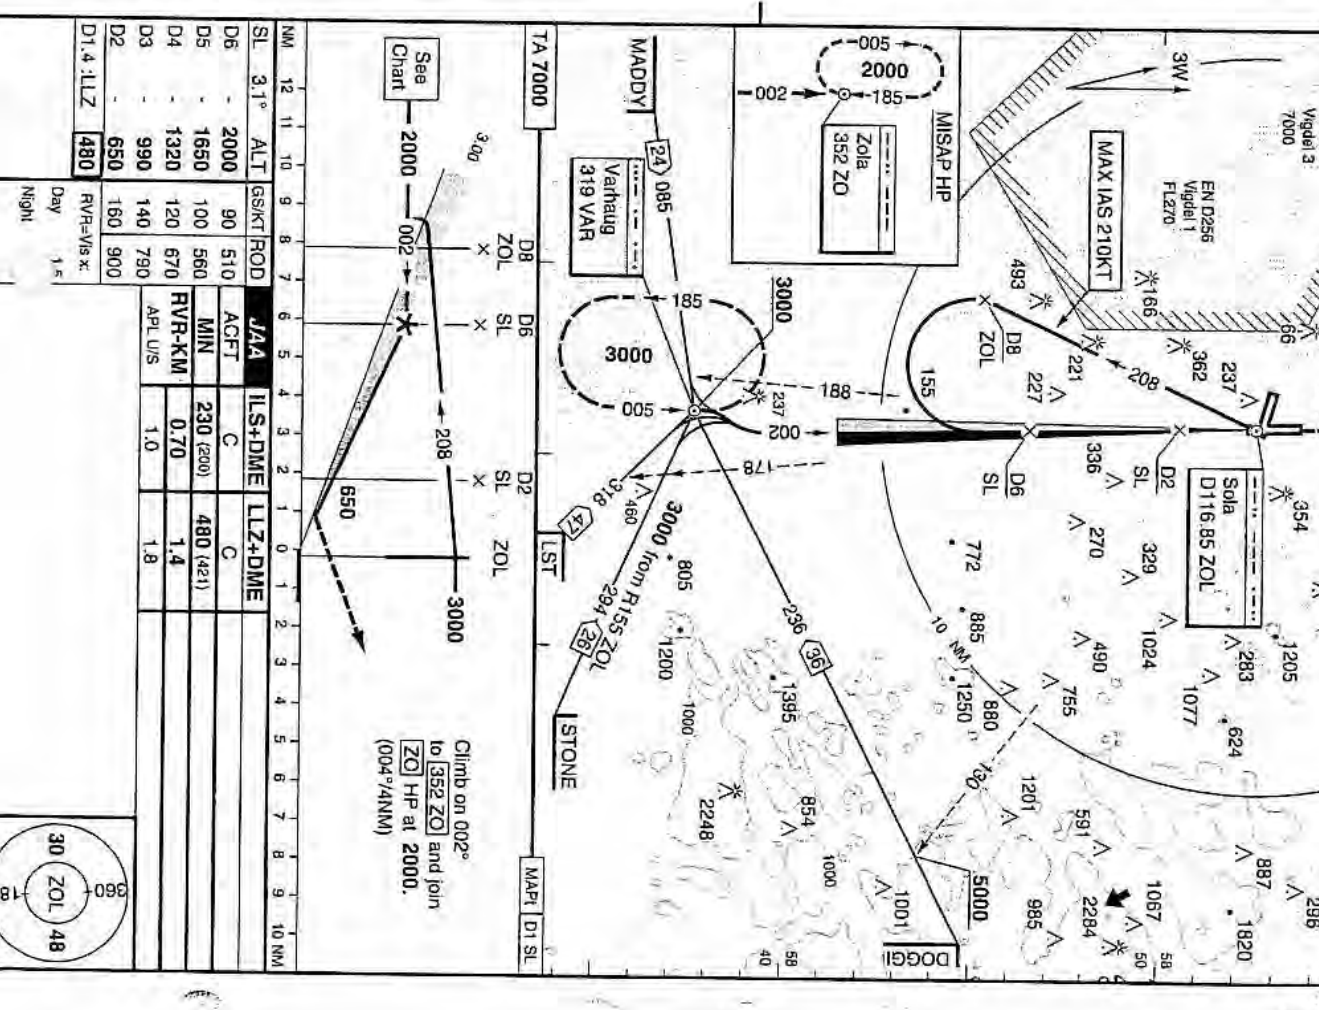
ILS - 36

STAVANGER

ILS/DME 111.35 SL ... 002° GP 3.00 GHT 50

SL	3.1°	ALT	GS/KT	ROD	JAA	ILS/DME	LLZ+DME
D6	-	2000	90	510	C	C	C
D5	-	1650	100	560	MIN	230 (200)	480 (421)
D4	-	1320	120	670	RVR-KM	0.70	1.4
D3	-	990	140	790	APL US	1.0	1.8
D2	-	650	160	900	RVR=V/S x		
D1.4	LLZ	480			Day	1.5	
					Night
