RAPPORT

Avgitt dato: 07.11.2006
SL Rapport: 28/2006

- Type og reg.: Boeing 737-505, LN-BUG
Operatør: SAS Braathens
Radiokallesignal: CNO320
Dato og tidspunkt: Søndag 21. august 2005 kl. 2055
Hendelsessted: Haugesund lufthavn Karmøy (ENHD)
ATS luftrom: Karmøy CTR, klasse D
Type hendelse: Lufttrafikkhendelse, landing uten klarering
Alvorlighetsgrad: Klasse 3, Større hendelse iht. BSL A 1-10
Type flyging: Ervervsmessig ruteflyging
Værforhold: Karmøy METAR kl. 2050:
02004KT 1200 VCFG VV002 12/11 Q1018

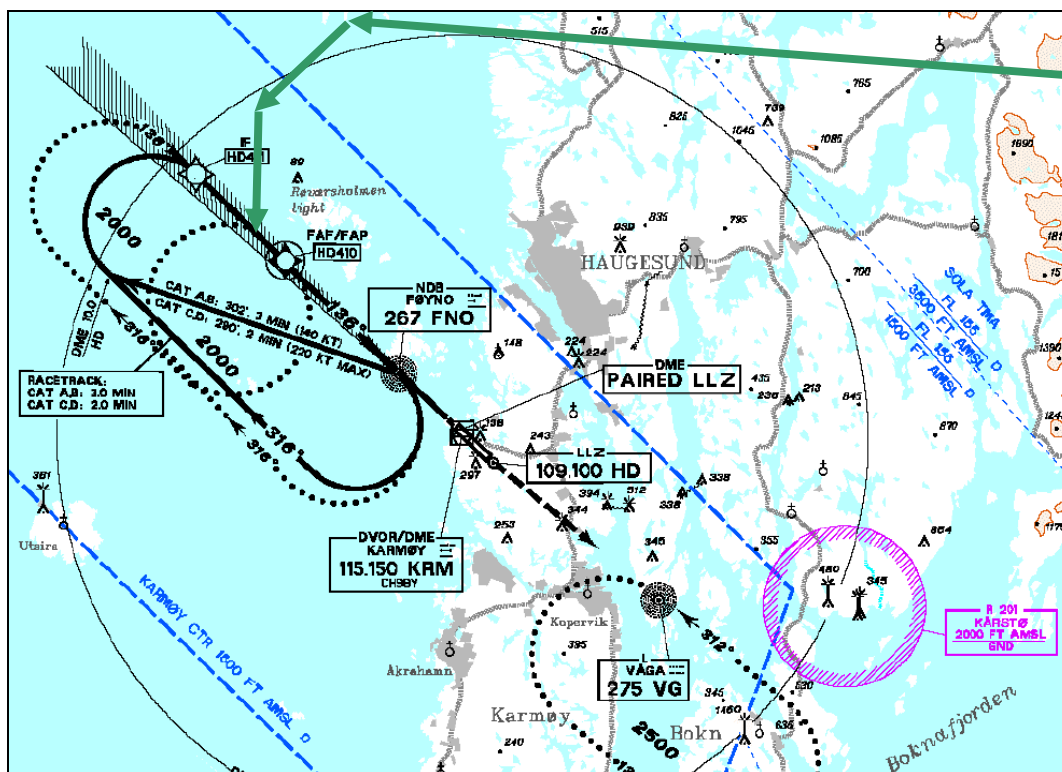
Figur 1. Utsnitt fra AIP Norge, AD 2 ENHD 5-1 Instrument Approach Chart-ICAO ILS-14 med grønne piler som illustrerer ankomstruten til CNO320.

CNO320 utførte rutflyging fra Oslo lufthavn Gardermoen (ENGM) til Haugesund lufthavn Karmøy. Værforholdene ved Karmøy var marginale for landing og flygebesetningen forventet å lande på Stavanger lufthavn Sola (ENZV) i stedet. Under nedstigning ble det briefet for innflyging til Sola. Etter at CNO320 opprettet samband med Sola innflygingskontroll (APP) ble aktuelt vær ved Karmøy vurdert å være godt nok for å starte innflyging. Ny approach briefing ble gjennomført i cockpit. Sola APP ga radarledning til en påfølgende instrumentlandingsprosedyre ILS-14. SHT har analysert radaropptak fra Avinor (RaADS) og sammenholdt dette med utskrift fra radiosamband og øvrige rapporter. Radarledning ble utført ved å gi kurs 280° for å opprettholde atskillelse fra et annet fly og å posisjonere CNO320 nord av Røværsholmen. Videre ga Sola APP kurs 230° for base legg ca. 9,5 NM ute og til slutt en kurs på 180° slik at CNO320, som da holdt 2 000 ft, avskar senterlinjen til retningsstrålen 7,0 NM fra terskelen. Nominell glidebane til ILS-14 sammenfaller med 2 000 ft på avstanden 6,0 NM fra terskelen. Kl. 20:51:39 ble CNO320 instruert til å kontakte Karmøy kontrolltårn (TWR). Flyet befant seg da etablert på ILS-14 i posisjon 5,7 NM fra terskelen til rullebane 14. Flygebesetningen kvitterte for overføringen.
