## RAPPORT

RAP: 40/2001

-type og reg.:	Reims F 172M, LN-FAG / Piper PA 18-150, LN-KCX
Radiokallesignal:	LAG / LCX
Dato og tidspunkt:	24. september 2000, kl. 1600
Hendelsessted:	Ørsta-Volda lufthavn Hovden (ENOV)
Type hendelse:	Lufttrafikkhendelse, kommunikasjonssvikt
Type flyging:	Ikke ervervsmessig, privat (klubb)
Værforhold:	ENOV METAR kl. 1350. Vind: variabel 2 kt. CAVOK. Temp./duggpkt.: 18 °C/7 °C. QNH: 1027 hPa
Lysforhold:	Dagslys
Flygeforhold:	VMC
Reiseplan:	VFR (LN-FAG), ingen (LN-KCX)
Antall om bord:	1+3 (LN-FAG), 1 (LN-KCX)
Personskader:	Ingen
Skader på luftfartøy:	Ingen
Andre skader	Ingen
Informasjonskilder:	Rapport fra lufttrafikkjentesten ved ENOV, rapporter fra begge fartøysjefer og HSLs egne undersøkelser.

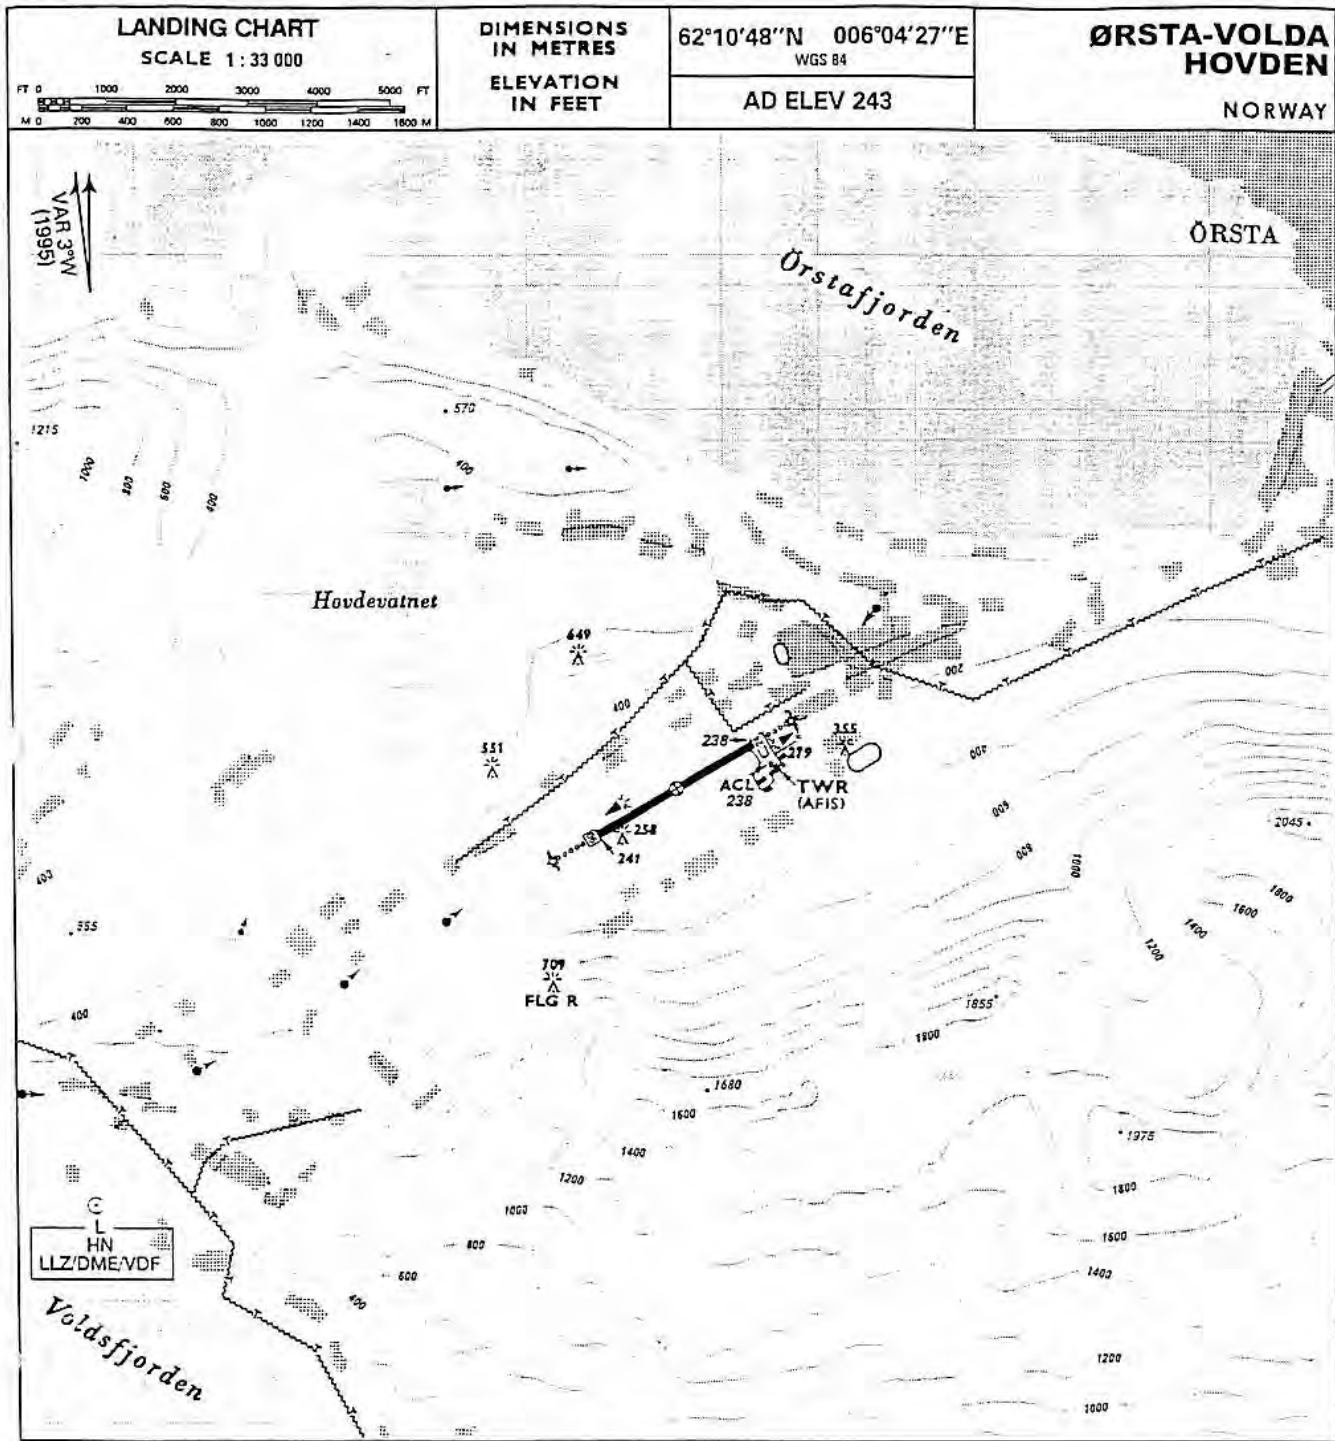
Vedlegg: 1

RUNWAYS				RUNWAY LIGHTING				APPROACH LIGHTING				TAXIWAYS			PARKING AREAS								
ID	BRG	DMN-SFC	LCN	SWY	GVY	THR	TDZ	DIST	☉	EDGE	YCY	SWY	SYSTEM	LL	LIH	PLAS1	LOCATION	WID	LCN	LGT	LOCATION	SIZE	LGT
06	060.28°	866 x 30	3)	-	60	LIH	-	✓	-	LIH	-	-	☉/X BAR 1)	✓	✓	5.0' 4)	TO APRON	20	3)	-	AT TWR	50 x 80	FLOOD
24	240.29°	ASPHALT		-	60	LIH	-	✓	-	LIH	-	-	☉/X BAR 1)	✓	✓	5.0' 5)
