RAPPORT

RAP: 5/2002
Avgitt: 16. januar 2002

-type og reg.:	Boeing 737-500, LN-BRV og Cessna 172P, LN-IKY
Radiokallesignal:	BRA 024 og LKY
Dato og tidspunkt:	17. mars 2001, kl. 1406
Hendelsessted:	Stavanger lufthavn Sola (ENZV)
Type hendelse:	Lufttrafikkhendelse, påbegynt avgang i feil baneretning
Type flyging:	Ervervsmessig, ruteflyging / privat (klubb)
Værforhold:	CAVOK, svak østlig bris
Lysforhold:	Dagslys
Flygeforhold:	VMC
Reiseplan:	IFR/VFR
Antall om bord:	Ikke oppgitt
Personskader:	Ingen
Skader på luftfartøy:	Ingen
Andre skader:	Ingen
Informasjonskilder:	Rapport fra begge fartøysjefer, rapport fra vakthavende flygeleder og HSLs egne undersøkelser.

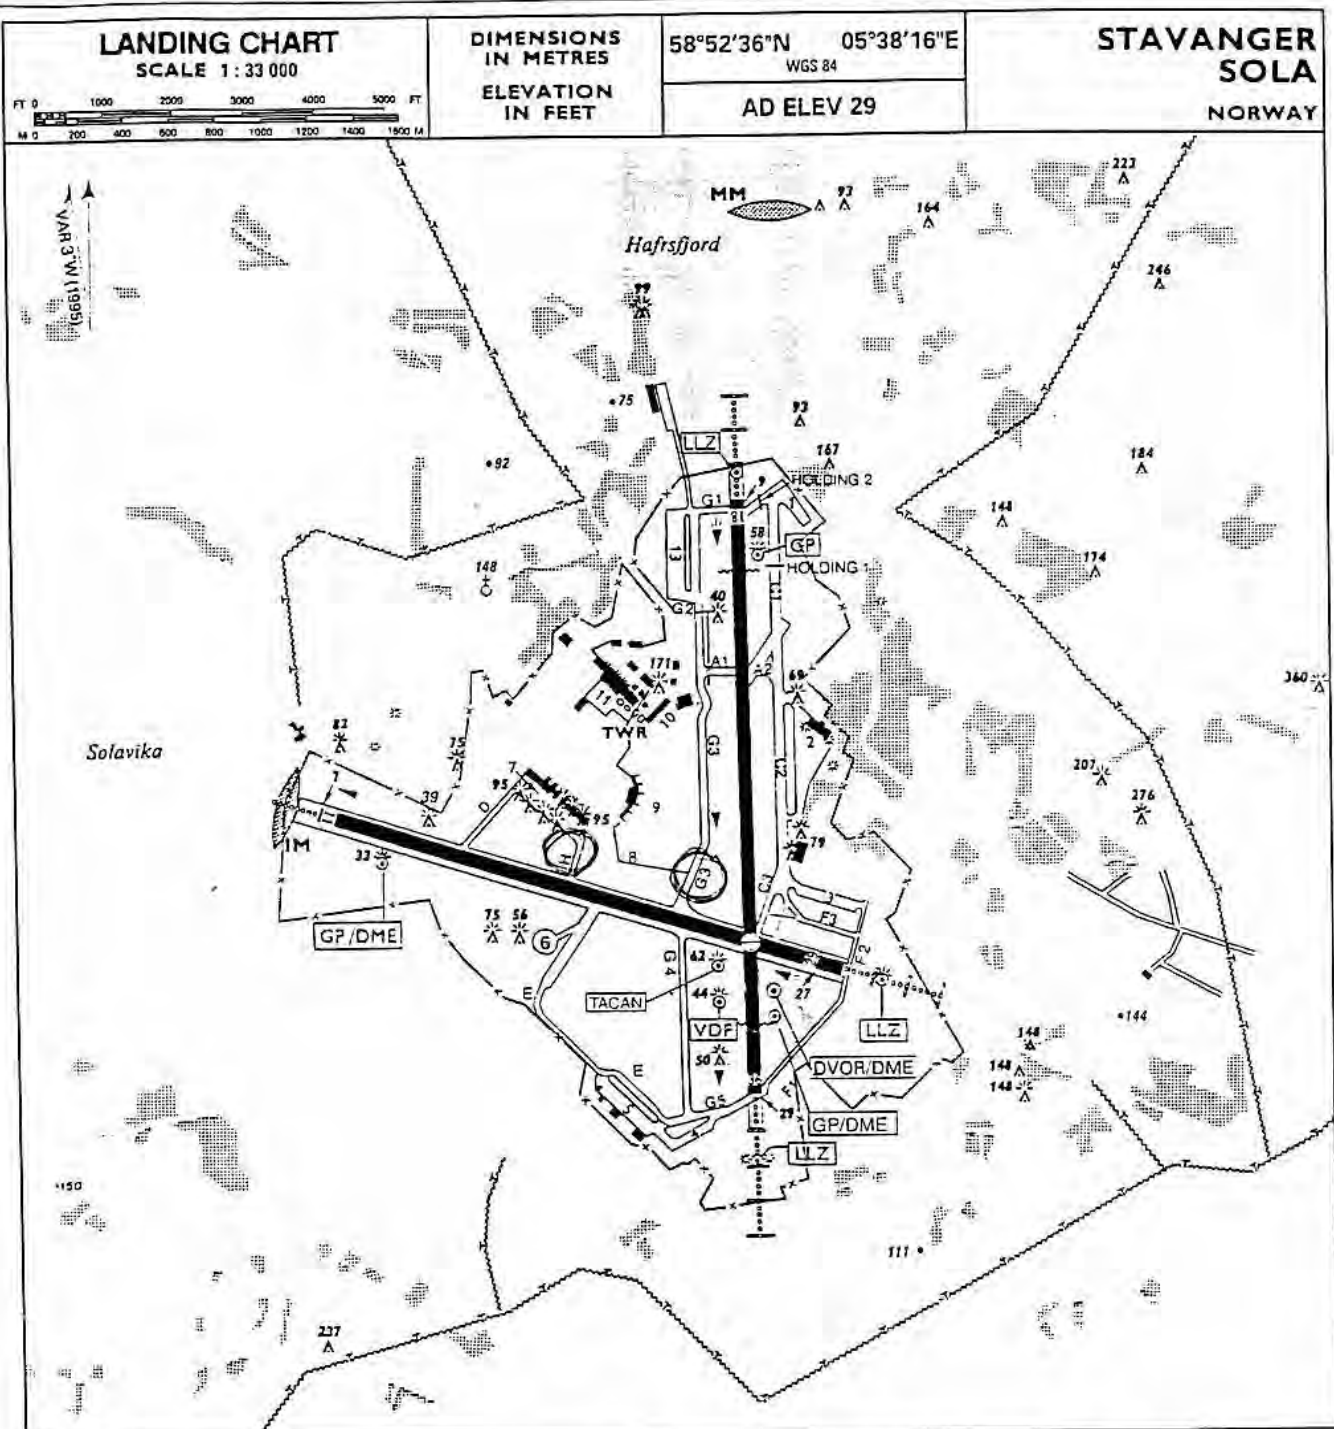
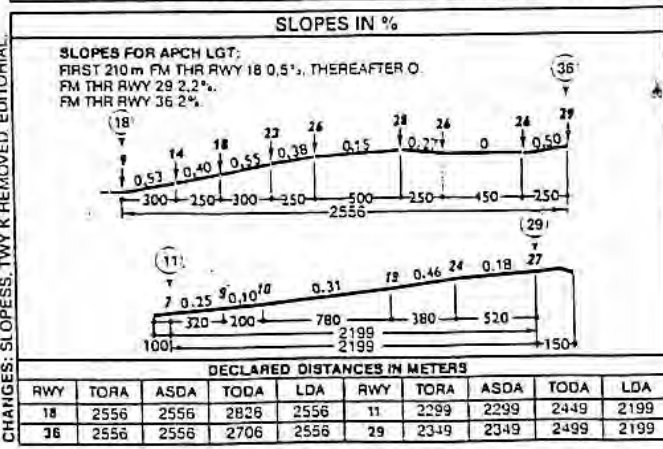
VEDLEGG: Landing chart ENZV

RUNWAYS		RUNWAY LIGHTING				APPROACH LIGHTING			TAXIWAYS			PARKING AREAS											
ID	BRG	DMN-SFC	LCH	SWY	CWY	THR	TDZ	DIST	Q	EDGE	YCG	SWY	SYSTEM	LUL	LJH	PAPI	CODING	WID	LCN	LGT	LOCATION	SIZE	LGT
18	179.12	2556 x 60	3)	-	270	LIH	-	-	-	L/L/H	LIH	-	€/XBAR1	✓	✓	3° 8'	A TO H (SHOWN ON MAP)	15-40	5)	EDGE	1-13	VARYING	FLOOD
36	359.12	ASPHALT		-	150	LIH	-	-	-	L/L/H	LIH	-	€ XBAR	✓	✓	3° 7'					SEE MAP		
11	106.29	2449 x 45	4)	-	150	LIH	-	-	-	L/H	LIH	-	€ XBAR1	-	✓	3° 8'					HELICOPTER	130x350	FLOOD
29	1286.32	ASPHALT		-	150	LIH	-	-	-	L/H	LIH	2)	€/XBAR	✓	✓	3.5° 9'
