RAPPORT

RAP: 22/2001

-type og reg.: Beechcraft King Air 200, LN-MOH

Type hendelse: Alvorlig luftfartshendelse – avvik fra korrekt trekk under innflyging i IFR-forhold

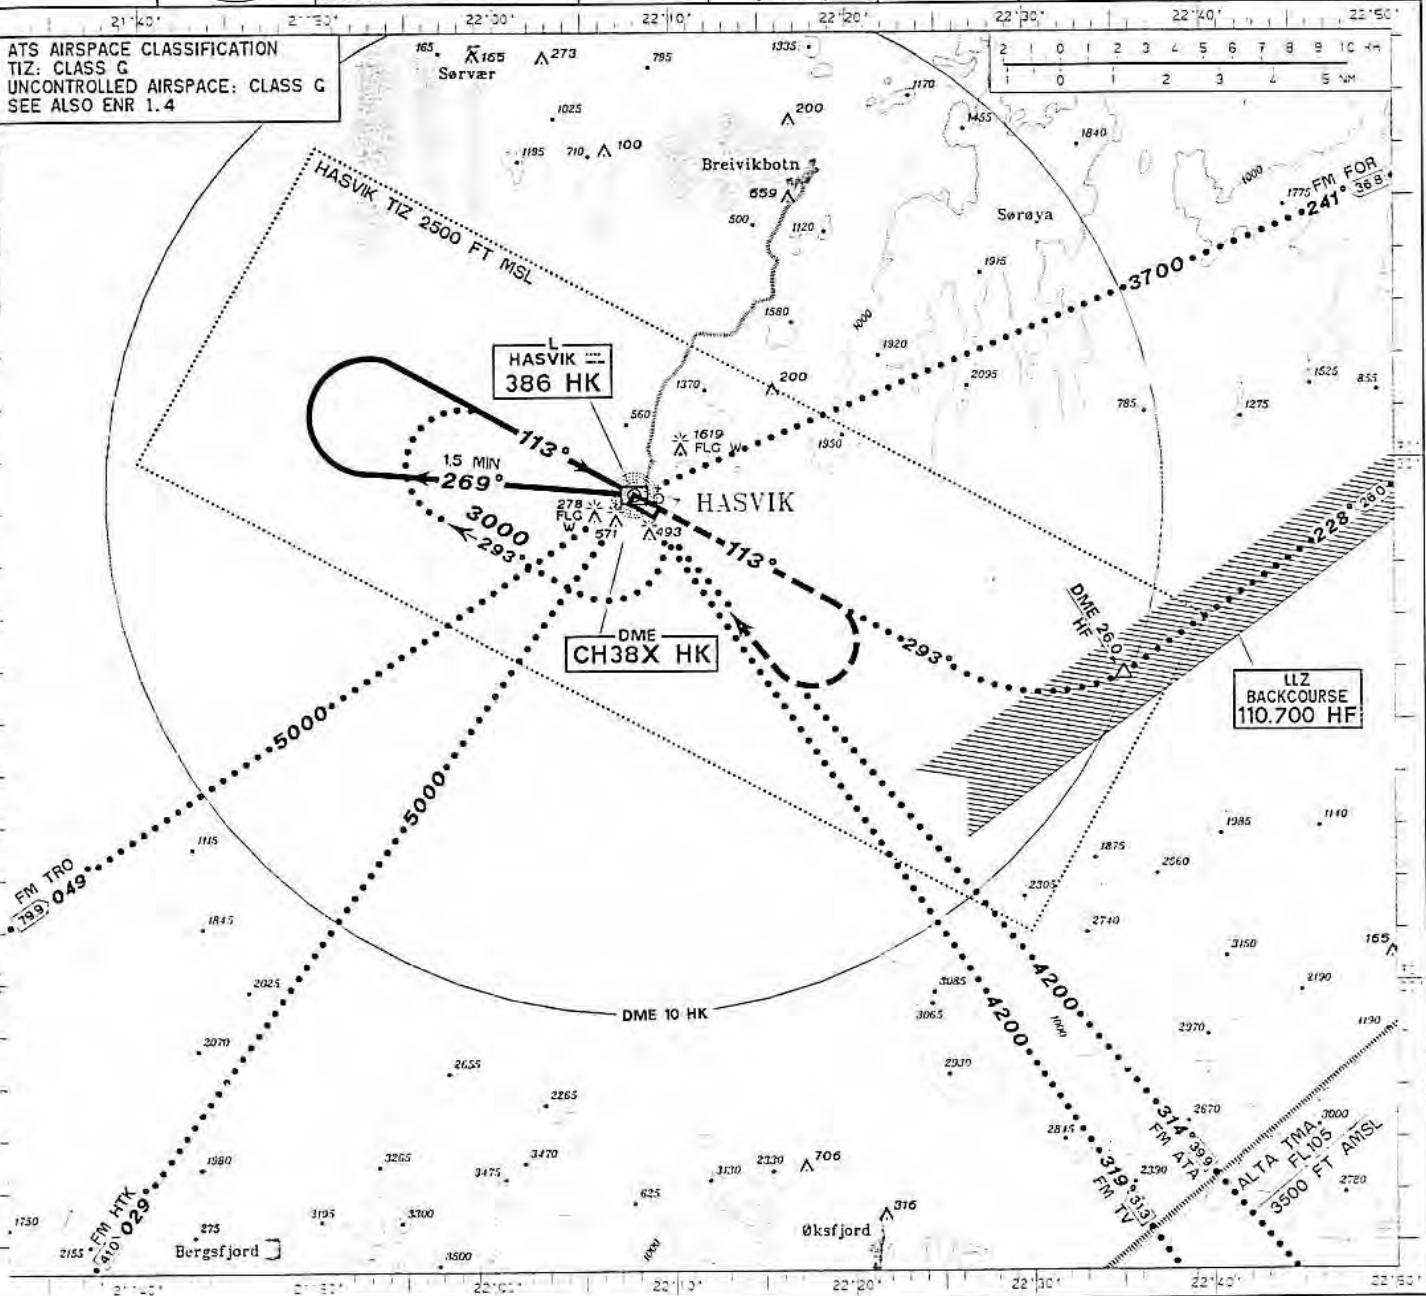
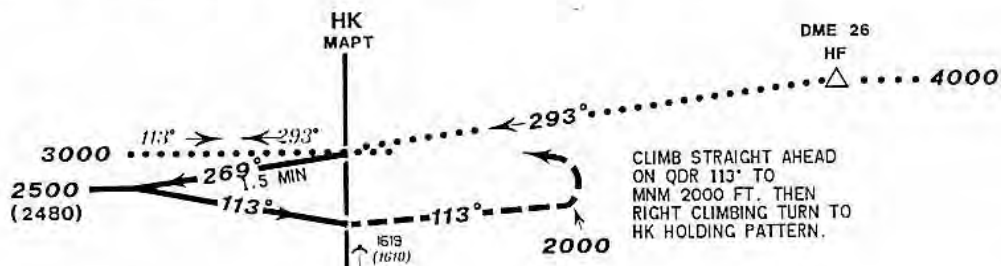
INSTRUMENT APPROACH CHART-ICAO 1:275000	MNM SECT ALT 	HGT RELATED TO THR 11 ELEV 19 FT. CIRCLING HGT RELATED TO AD ELEV 21 FT. ALTITUDE, ELEVATION AND HGT IN FT. BEARINGS ARE MAG.	AFIS 119.900	APP -	VDF -	HASVIK NORWAY
			TA 5000	VAR 6° E (1995)

NM 10 9 8 7 6 5 4 3 2 1 0 1 2 3 4 5 6 7 8 9 10 11 12 13 14 NM														
CAT OF ACFT					FINAL APPROACH									
OCA (H)					SPEED					KT				
STRAIGHT-IN					TIME					MIN: SEC				
CIRCLING					RATE OF DESCENT					FT/MIN				
NOTE: CIRCLING S OF AD ONLY					DIST DME					ALT (HGT)

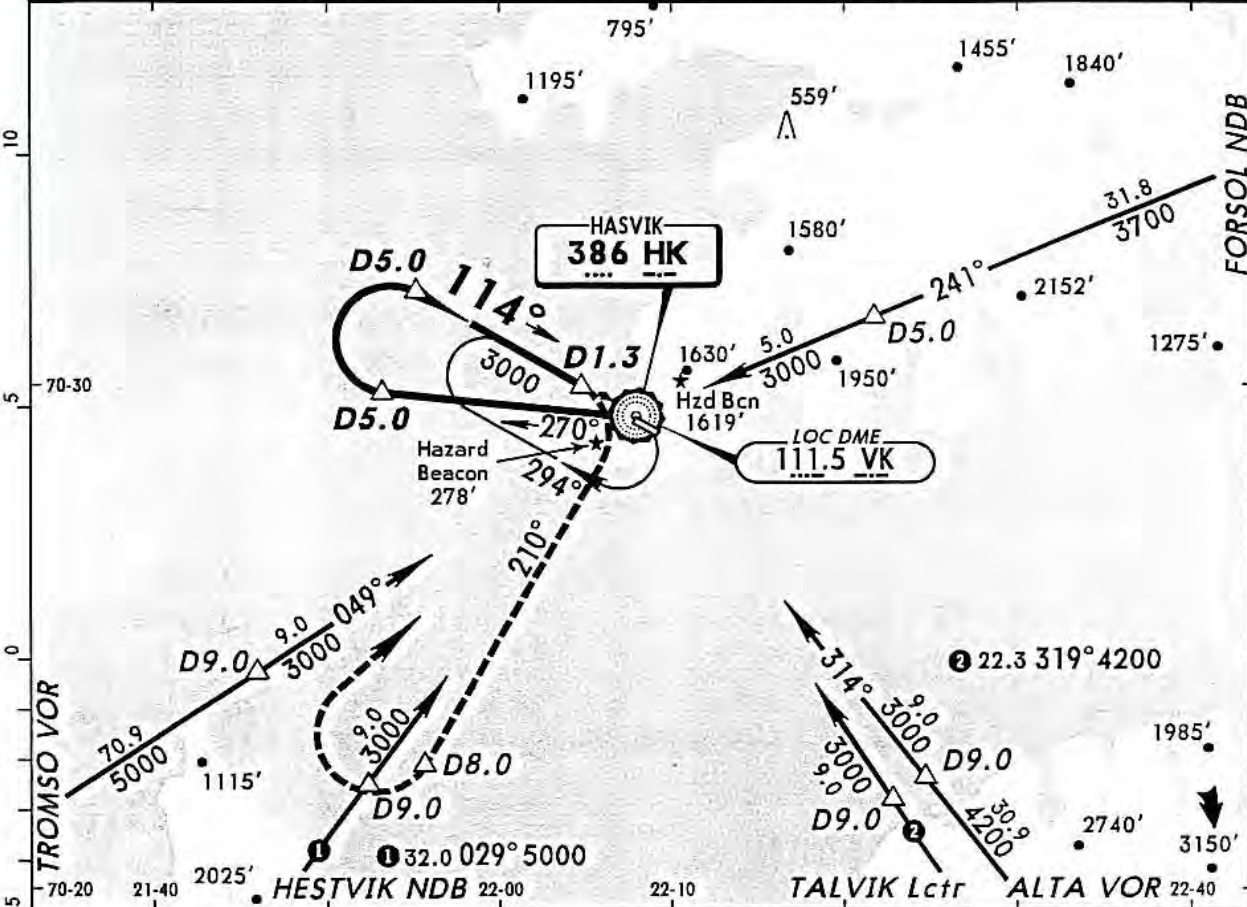
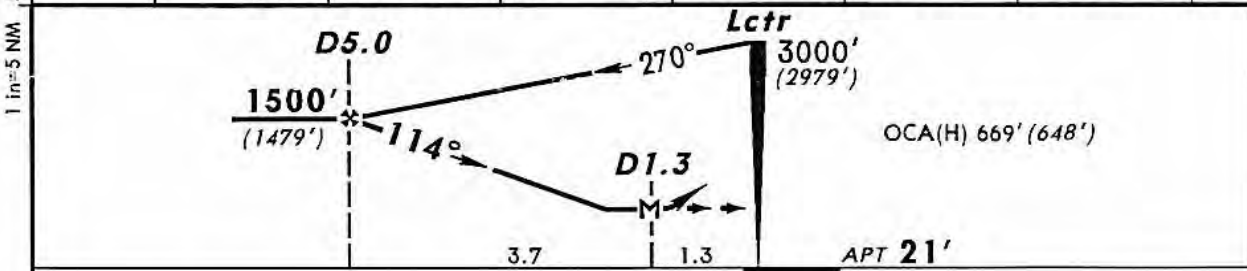
BRIEFING STRIP™

*HASVIK Information				CUT (WIF)	No VDF available
119.9				131.425	
Lctr HK 386	Final Apch Crs 114°	Minimum Alt D5.0 1500' (1479')	MDA(H) 670' (649')	Apt Elev 21'	
MISSED APCH: Climbing turn RIGHT (APCH FLAP/25° BANK) to 210°. At 1600' or MAX D8.0 turn RIGHT to Lctr and hold at 3000'.					
Alt Set: hPa	Apt Elev: 1 hPa	Trans level: By ATC	Trans alt: 5000' (4979')	MSA HK Lctr

Gnd speed-Kts	70	90	100	120	140	160
Descent Gradient 5.0%	354	456	506	608	709	810
MAP at D1.3
