RAPPORT

Avgitt dato: 10.05.2007
SL Rapport: 2007/19

- Type og reg.:	Eurocopter AS 332 L1, LN-OBA	Bombardier Aerospace DHC-8-103, LN-WII
Operatør:	Norsk Helikopter	Widerøes Flyveselskap
Radiokallesignal:	NOR602	WIF921
Dato og tidspunkt:	Onsdag 20. april 2005, kl. 1400	
Hendelsessted:	Ca. 10 NM nordøst for Hammerfest lufthavn (ENHF)	
ATS luftrom:	Norway FIR, Bodø AOR, klasse G	
Type hendelse:	Lufttrafikkhendelse, trafikkonflikt under innflyging som førte til unnvikende manøvrering.	
Alvorlighetsgrad:	Klasse 4. Betydelig hendelse iht. BSL A 1-10.	
Type flyging:	Ervervsmessig, kontinentalsokkelflyging	Ervervsmessig, ruteflyging
Værforhold:	Aktuell værobservasjon Hammerfest kl. 1357: Vind fra 280°, 10 kts. Sikt ca. 5 km i sluddbyger. Vertikalsikt 1 000 ft. Temperatur +1°C. Duggpunkt -1°C. QNH 1014 hPa.	
Lysforhold:	Dagslys	
Flygeforhold:	IMC	
Reiseplan:	IFR (begge)	
Antall om bord:	Besetning på 2 og 14 passasjerer	Besetning på 2+1 og et ukjent antall passasjerer

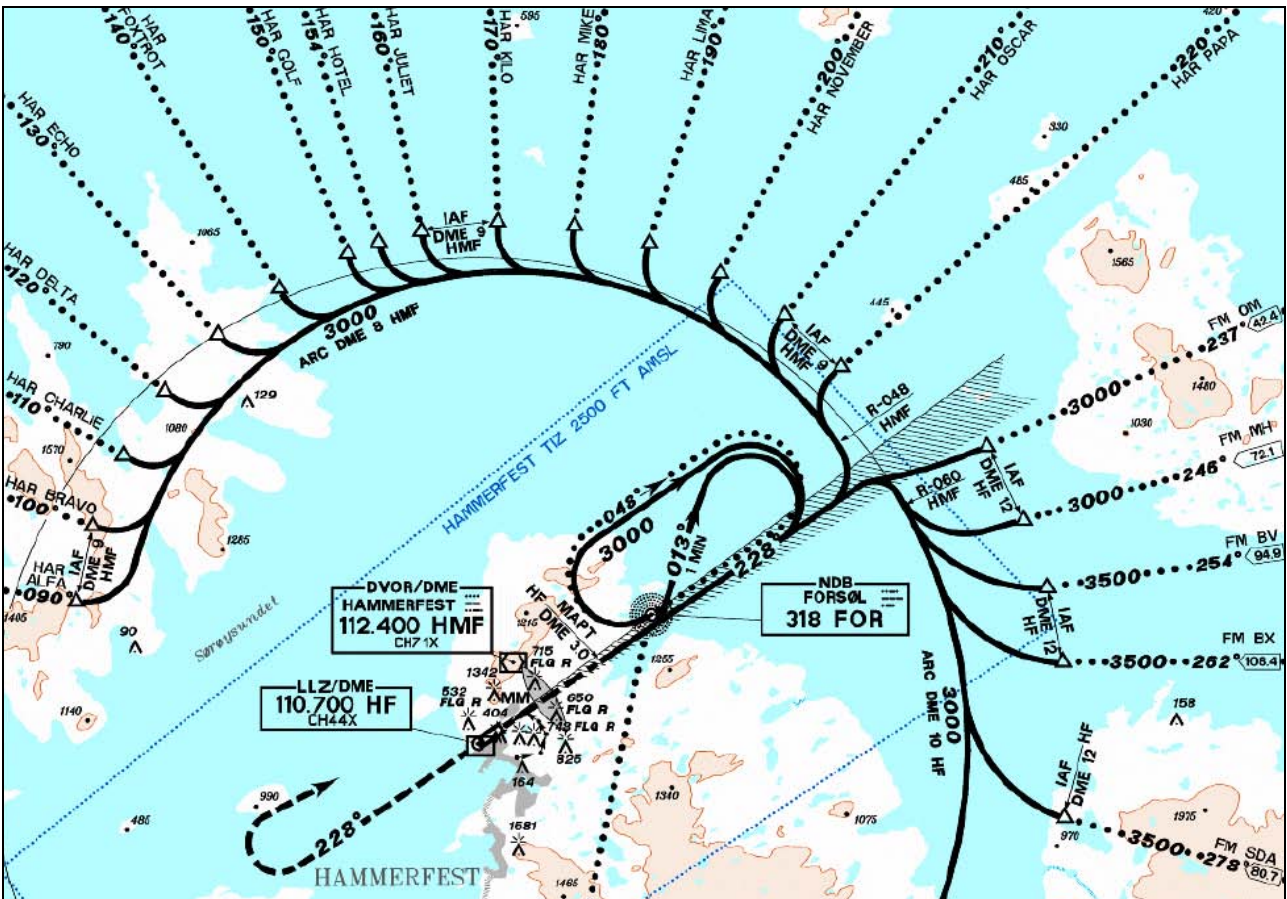
Figur 1. Utsnitt fra kart i AIP Norge AD 2 ENHF 5-2 Instrument Approach Chart – ICAO LLZ+DME-23

Flygebesetningen i NOR602 kalte opp WIF921 kl. 1404 for en oppdatering på høyden og fikk til svar at WIF921 gikk ned gjennom 4 000 ft på vei ut fra FOR. NOR602 oppfattet dette som en klar konflikt og startet ved 12,5 NM fra HMF en høyresving for å unngå ruteflyet. Dette ble rapportert til Hammerfest AFIS og oppfattet av WIF921. NOR602 holdt kurs 350° ut til 17 NM til flygebesetningen hørte WIF921 rapportere at de var etablert på retningsstrålen. Deretter svingte NOR602 tilbake mot Hammerfest og fulgte R-040 til innledende innflygingsfiks (IAF) for innflygingsprosedyren.

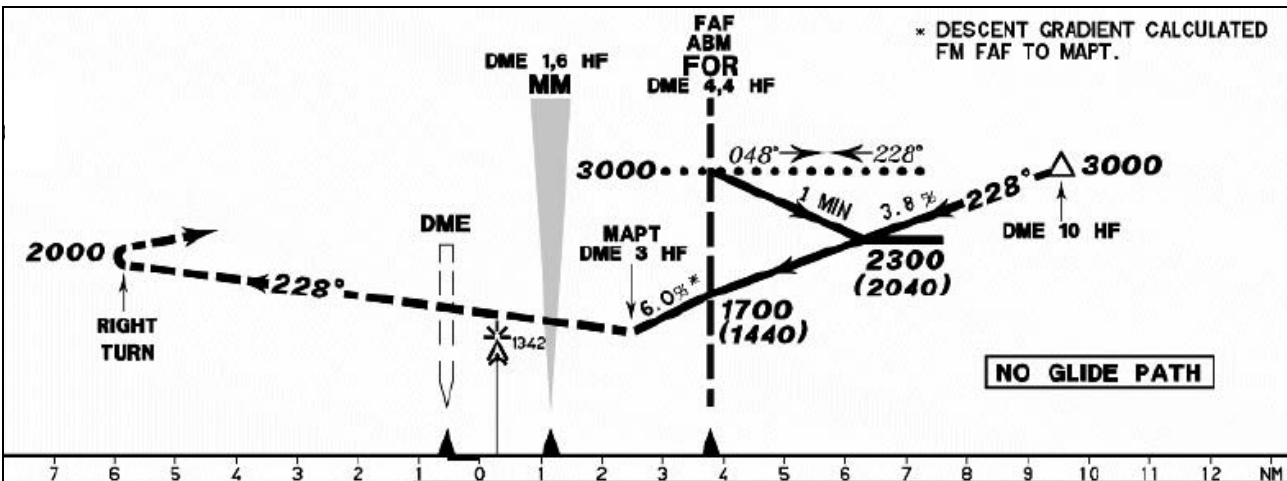
Figur 2. Nedstigningsprofil for LLZ+DME-23. Utsnitt fra AIP Norge AD 2 ENHF 5-2.

Fartøysjefen i WIF921 angir i sin avvikrapport at nedstigning ble utført i henhold til innflygingskartet og at et luftfartøy ble observert på skjermen til luftbåret system for kollisjonsvarsling (TCAS) ca. 12 NM unna da de var i høyresvingen. Flygebesetningen på WIF921 anså ikke NOR602 til å være i konflikt med dem. WIF921 landet kl. 1409 og NOR602 landet kl. 1420.
