RAPPORT

RAP: 16/2001

Luftfartøy

Type hendelse: Lufttrafikkhendelse (alvorlig)

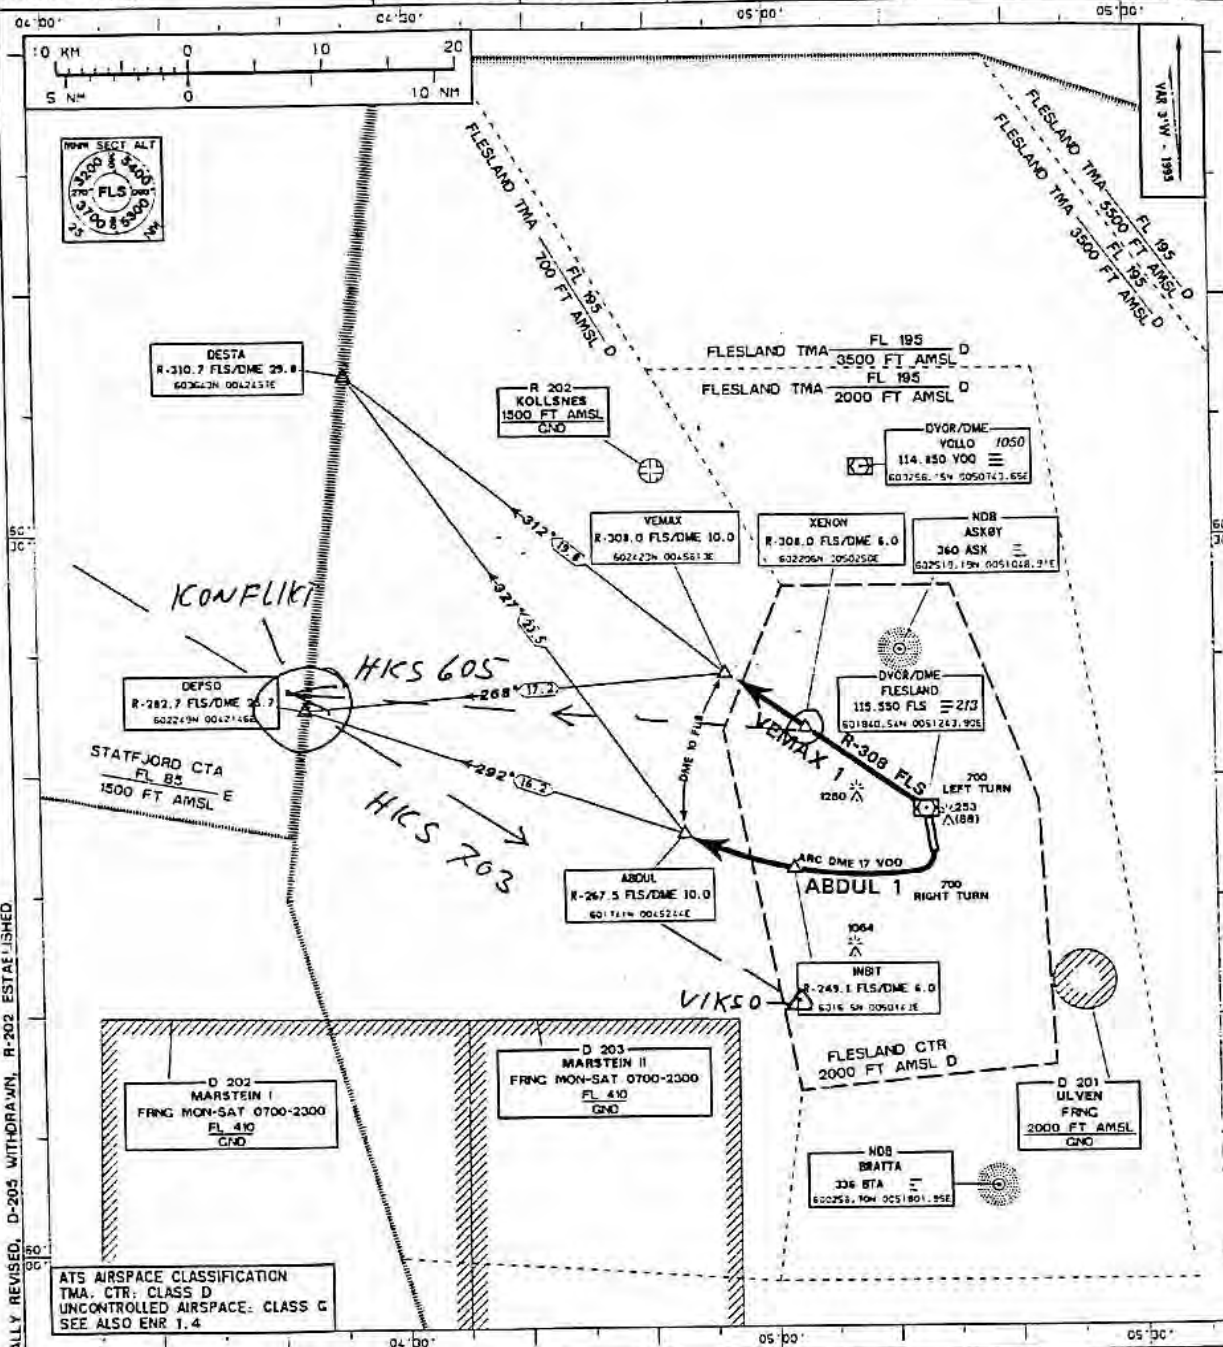
RWY 17/35
BERGEN/FLESLAND
NORWAY

TWR 119.100
APP 121.000
122.300
125.000
118.850
121.900
