RAPPORT

Avgitt dato: 14.12.2006
SL Rapport: 31/2006

- Type og reg.: Cessna 208B, LN-PBF
- Produksjonsår: 1996
- Motor: PT6A-114A

Alvorlig luftfartshendelse, tap av høyde i isingsforhold

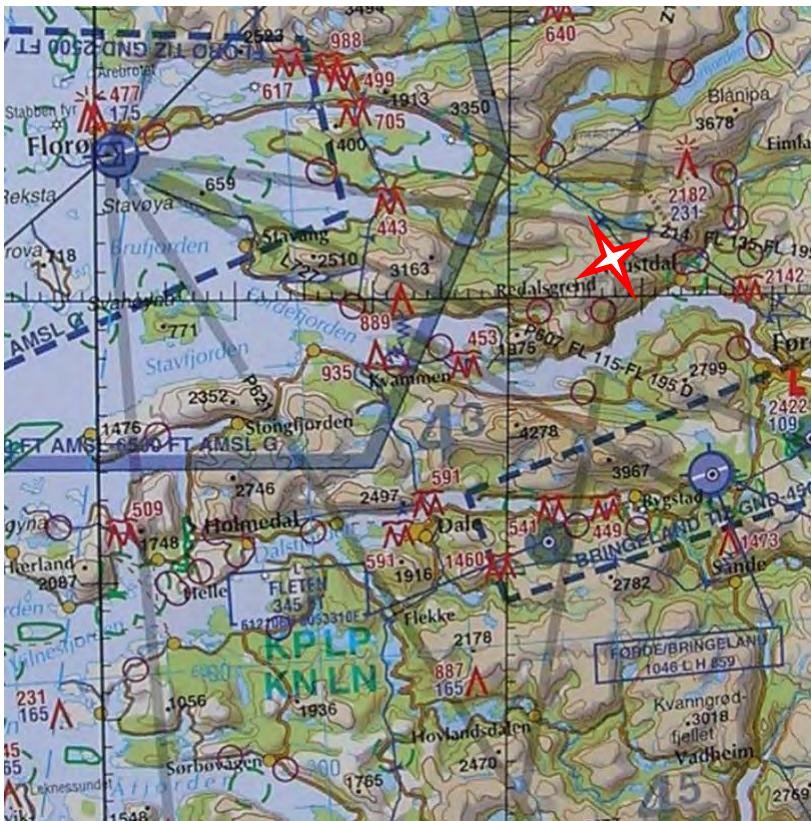
Fig. 1 Kartutsnitt over området der isingsproblemene oppstod

Utskrift av radardata fra Avinor bekrefter fløyet rute, høydetap og bakkehastighet.

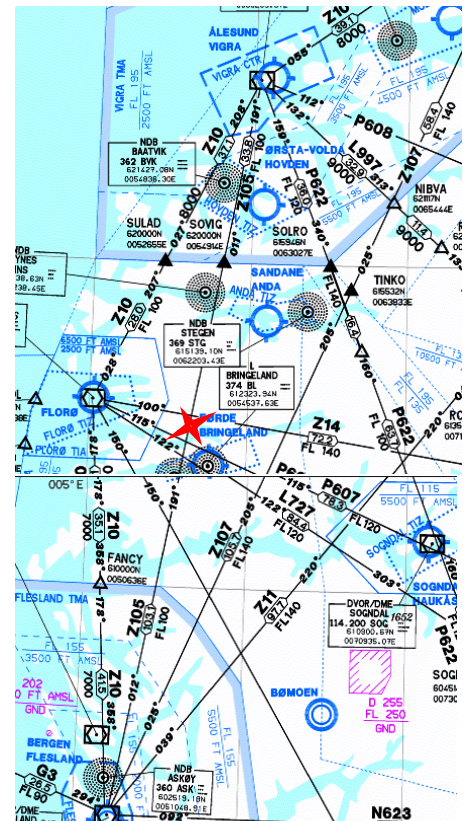
Fig. 2 Direkteruten mellom Bergen og Ålesund
