RAPPORT

SL RAP: 37/2005

-type og reg.:	Boeing 737-683, LN-RCT	Cessna 177RG, LN-NFF
Operatører:	Scandinavian Airlines	Privat
Radiokallesignal:	SAS1395	LN-NFF
Dato og tidspunkt:	Tirsdag 20. juli 2004, kl. 1949	
Hendelsessted:	Aksdal, 9 NM øst-nordøst av Haugesund lufthavn Karmøy (ENHD)	
Type hendelse:	Alvorlig luftfartshendelse av trafikkmessig art, nærpassering	
Type flyging:	Ervervsmessig, ruteflyging / Privat	
Værforhold:	Karmøy METAR kl. 1950: 20007KT 9999 FEW015 BKN070 16/12 Q1017	
Lysforhold:	Dagslys	
Flygeforhold:	VMC	
Reiseplan:	IFR / VFR	
Antall om bord:	5+84 / 1	
Personskader:	Ingen	
Skader på luftfartøy:	Ingen	
Andre skader:	Ingen	
Fartøysjefen	SAS1395	LN-NFF
-kjønn/alder:	Mann, 40 år	Mann, 48 år
-sertifikat:	ATPL-A	PPL-A
-flygererfaring:	7 717 timer totalt, 2 173 timer på typen	104 timer totalt, 22 timer på typen
Flygeleder	Sola APP	Karmøy TWR
-kjønn/alder:	Mann, 42 år	Mann, 58 år
-sertifikat:	August 2000	Februar 1971
-autorisert:	August 2000	Mai 1977

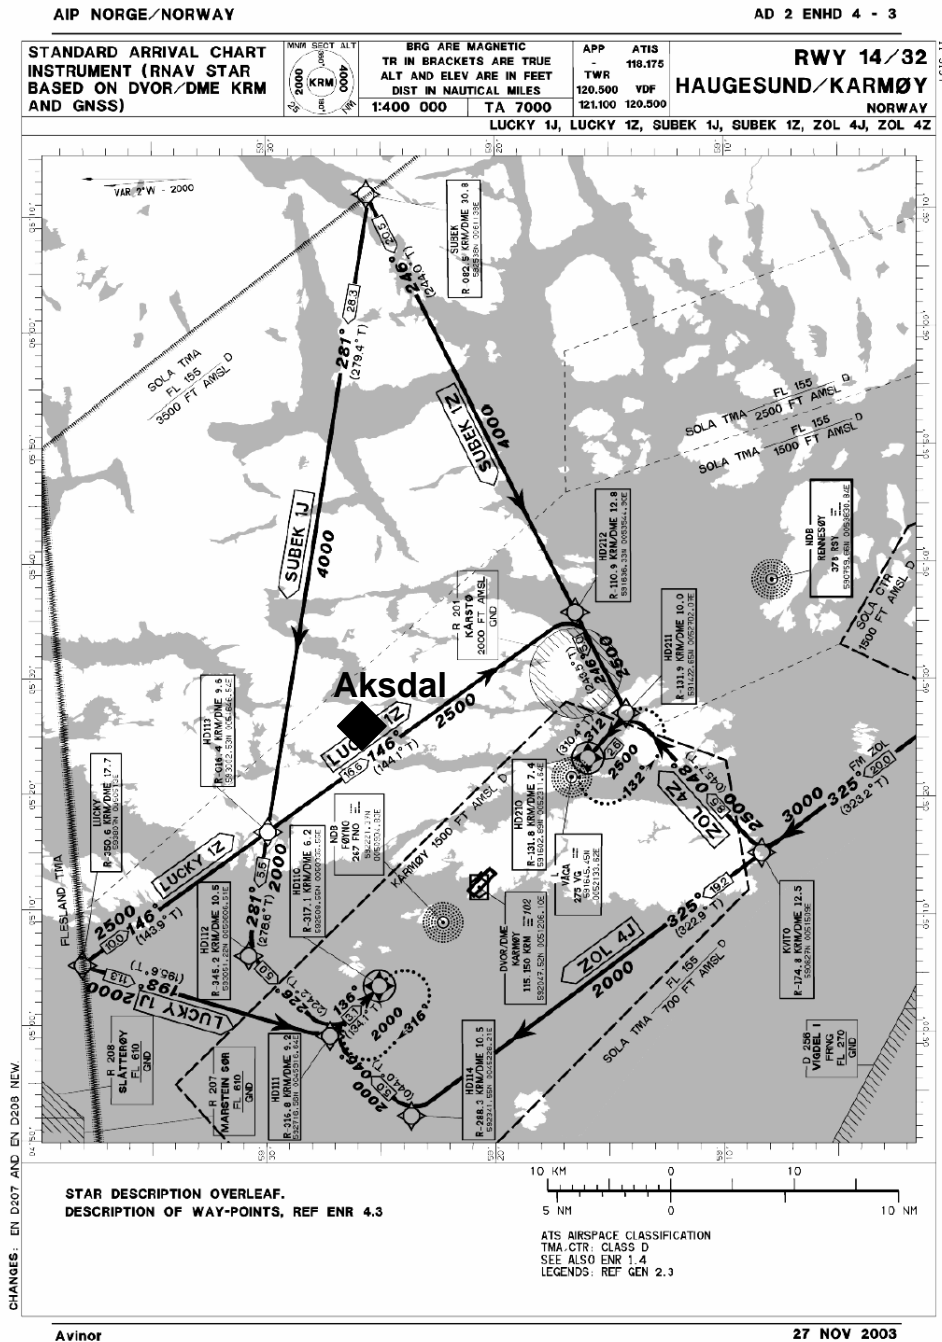
STAR-kart for ENHD med Aksdal markert.

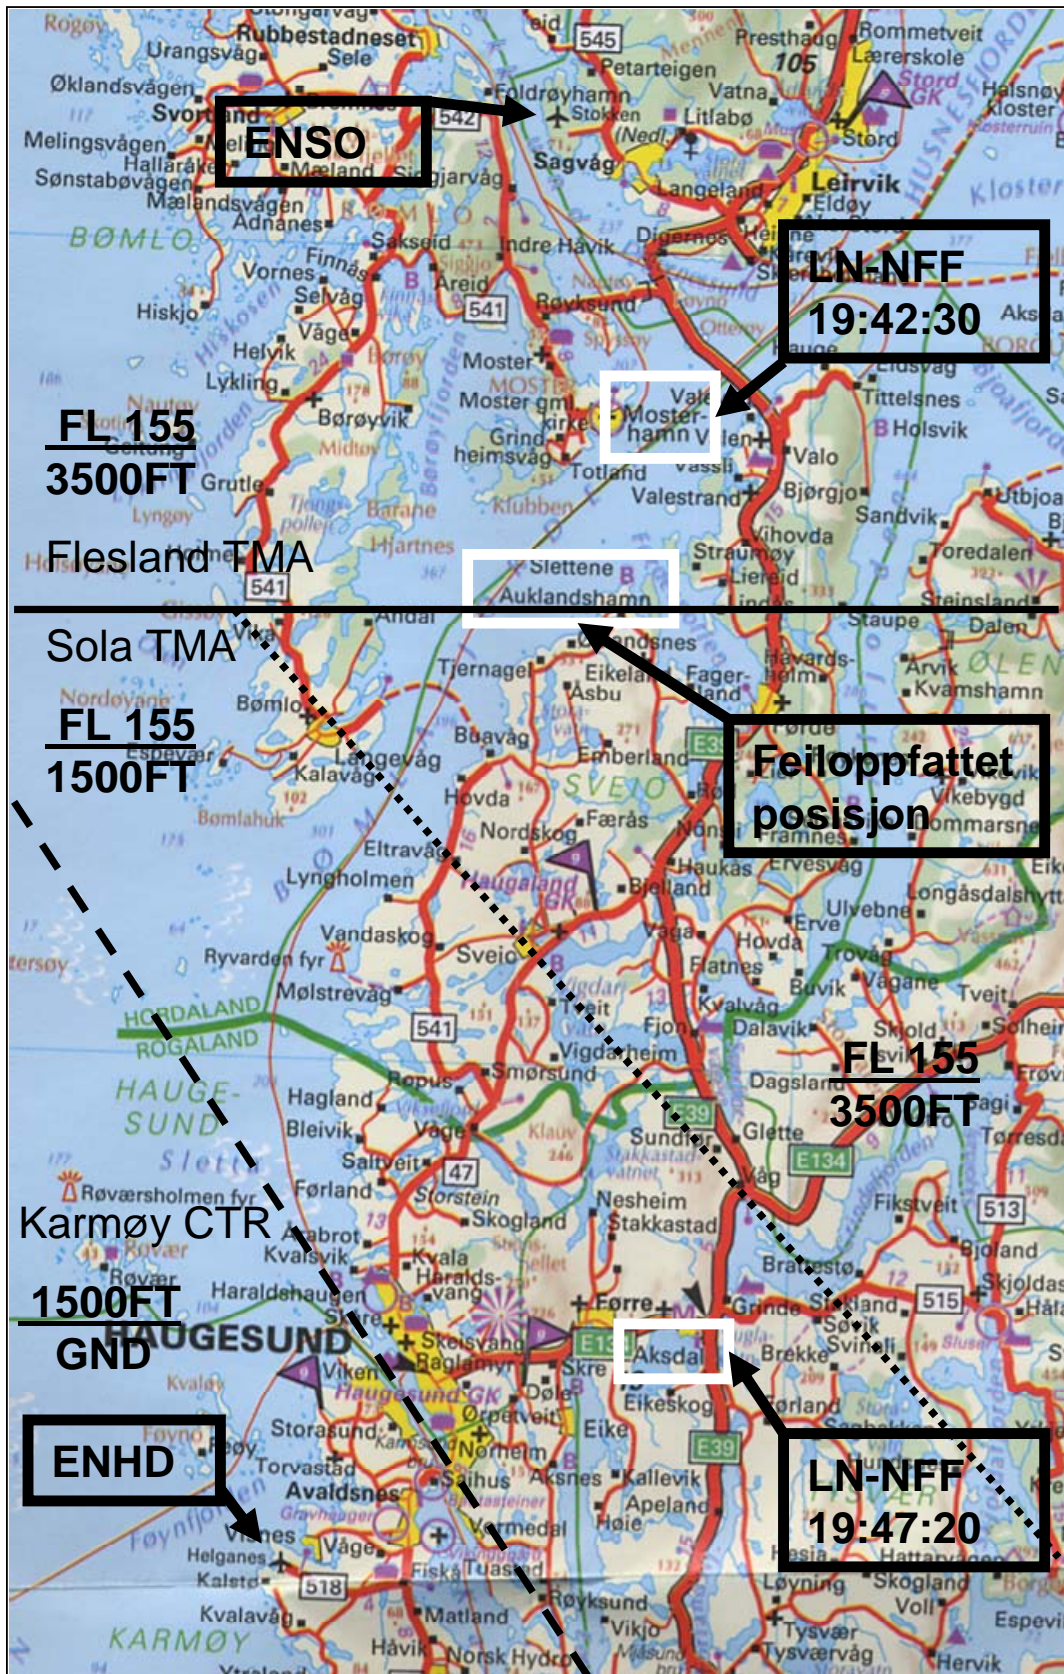
Utsnitt fra Cappelens kart 1 Sør-Norge sør med markeringer av luftromsgrenser og posisjoner knyttet til hendelsen.
