## RAPPORT

RAP: 43/2000  
Avgitt: 23. august 2000

-type og reg.: Fokker F-27 M50, LN-RNF  
Radiokallsignal: SAS 2300  
Dato og tidspunkt: 26. april 2000, kl. 0640  
Hendelsessted: Rullebane 26 på Bodø lufthavn  
Type hendelse: Alvorlig luftfartshendelse, en privat bil kom uautorisert inn på manøvreringsområdet og kjørte ut på rullebanen samtidig med at et fly startet

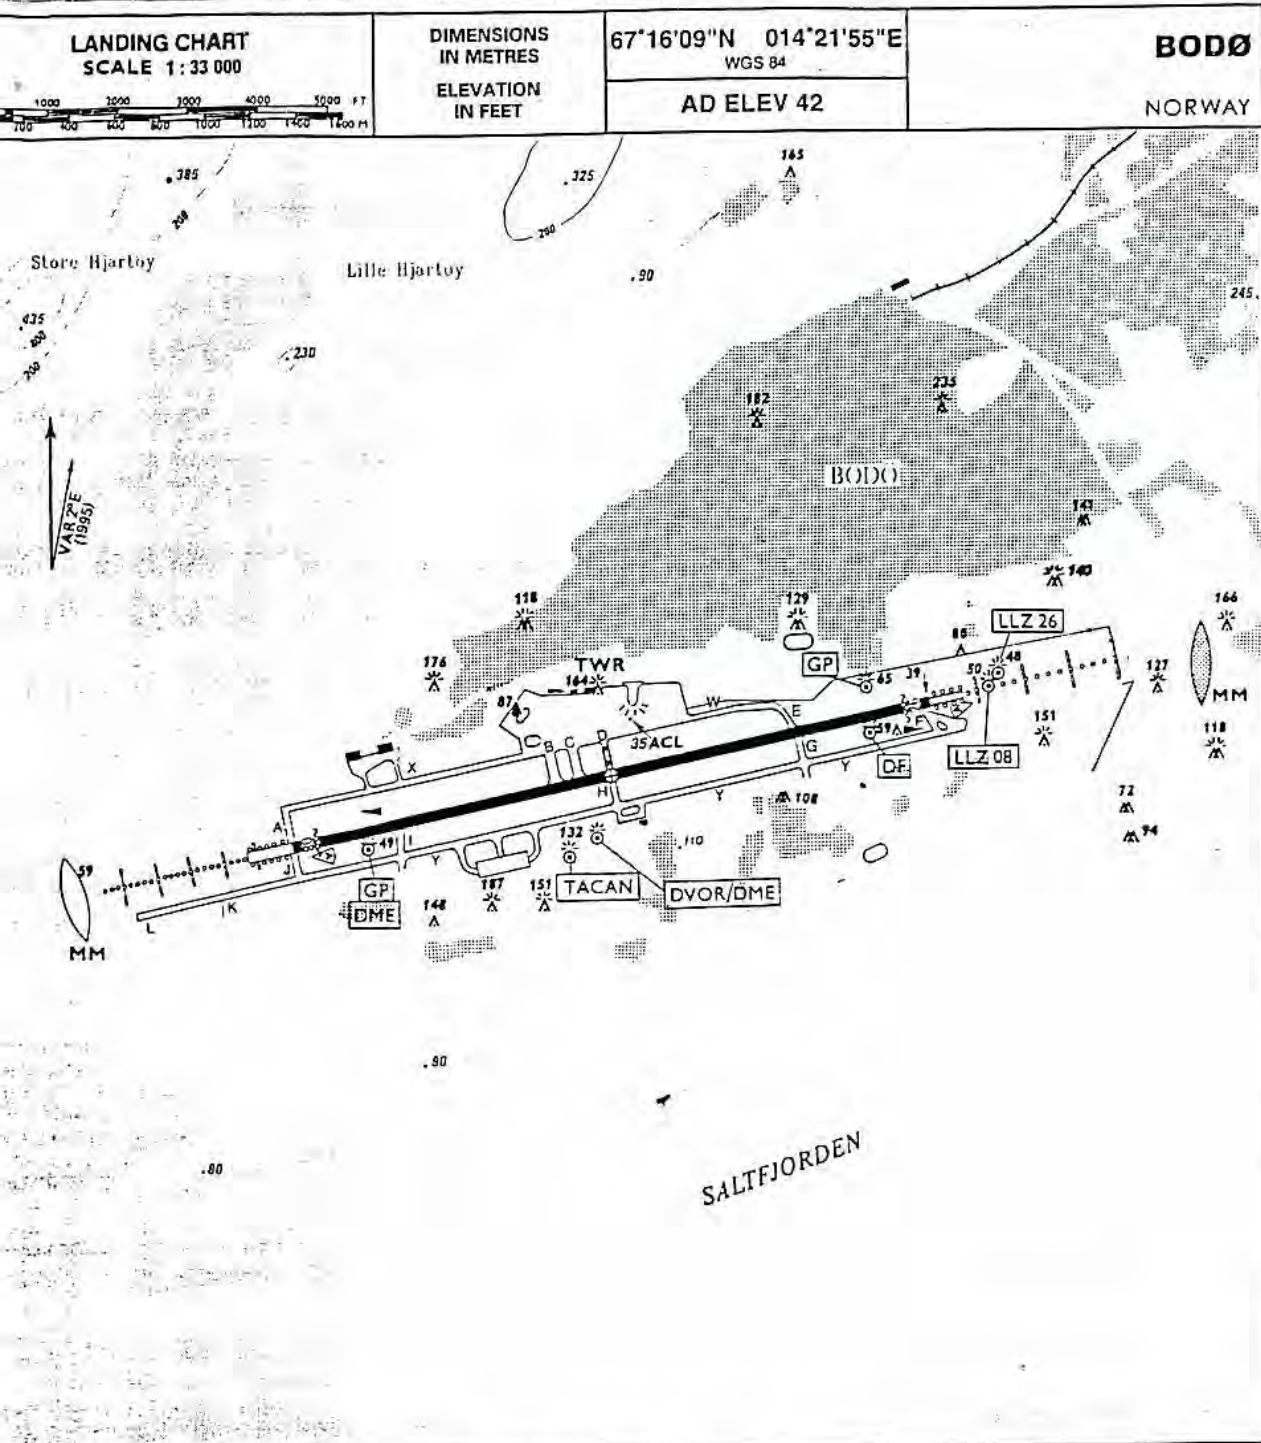
Vedlegg: AD 2 ENBO 2-1 og 2-3

RWYS		RUNWAY LIGHTING					APPROACH LIGHTING			TAXIWAYS			PARKING AREAS									
BRG	DMN-SFC	LCN	SWY	WCY	THR	TDZ	DIST	EDGE	YZ	SWY	SYSTEM	UL	LIH	PAPI	LOCATION	WID	LCN	LGT	LOCATION	SIZE	LGT	
077.80	2992 x 45	5)	—	269	LIH	—	—	LIH	✓	✓	← X BAR	—	✓	3.0° <sup>1)</sup>	GENERALLY	23	7)	EDGE	AT TWR	50 x 250	FLOOD	
257.85	CONC 3)		—	1496	LIH	—	—	LIH	✓	✓	← X BAR	—	✓	3.5° <sup>2)</sup>								
															D. H	15	7)	EDGE

- NOTES - REMARKS
- 1) PAPI - MEHT 48 FT.
  - 2) PAPI - MEHT 48 FT.
  - 3) RWY SLIPPERY WHEN WET. NO GROOVING. RISK OF AQUA - PLANNING.
  - 6) LCN 80, PCN - 65/R/B/X/T.
  - 7) LCN 80, PCN - 65/R/B/X/T.
  - 8) RAG: ON RWY: 116 M FM THR 26 AND 70 M FM THR 08.
  - 8) LEAD - IN LGT RWY 26
- CAUTION! DO NOT MISTAKE PARALLELL TWY TO THE SOUTH FOR MAIN RWY.

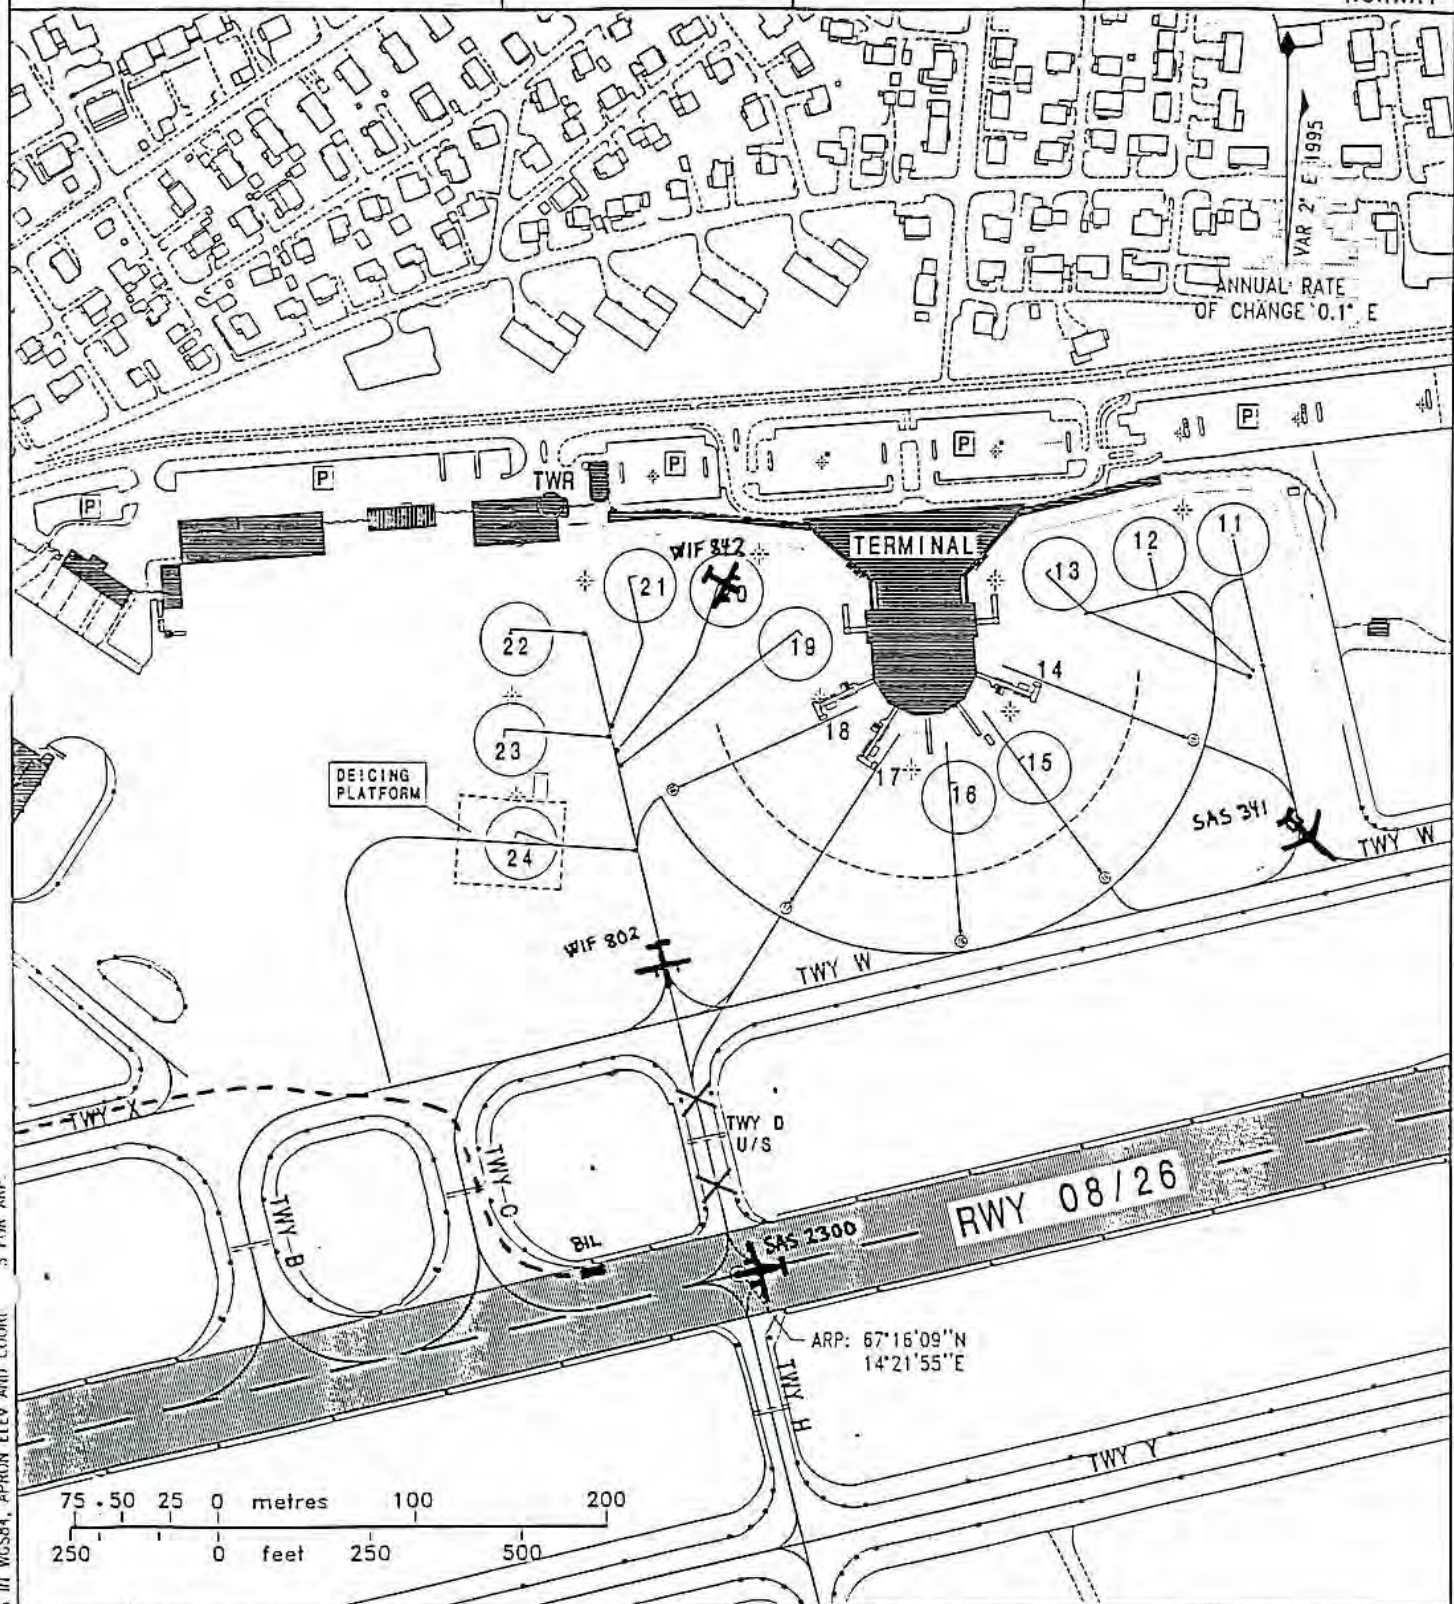
**AIRCRAFT PARKING/  
DOCKING CHART - ICAO**

**APRON ELEV  
36 FT**

**BODØ  
NORWAY**

CHANGES - GEO COORDINATES FOR AIRCRAFT STANDS III WGS84, APRON ELEV AND COOR S FOR ARP
