RAPPORT

RAP: 21/2002

-type og reg.: Boeing 737-700, LN-TUH

Type hendelse: Luftfartshendelse, under avkjøring fra rullebane kom flyet av taksevei

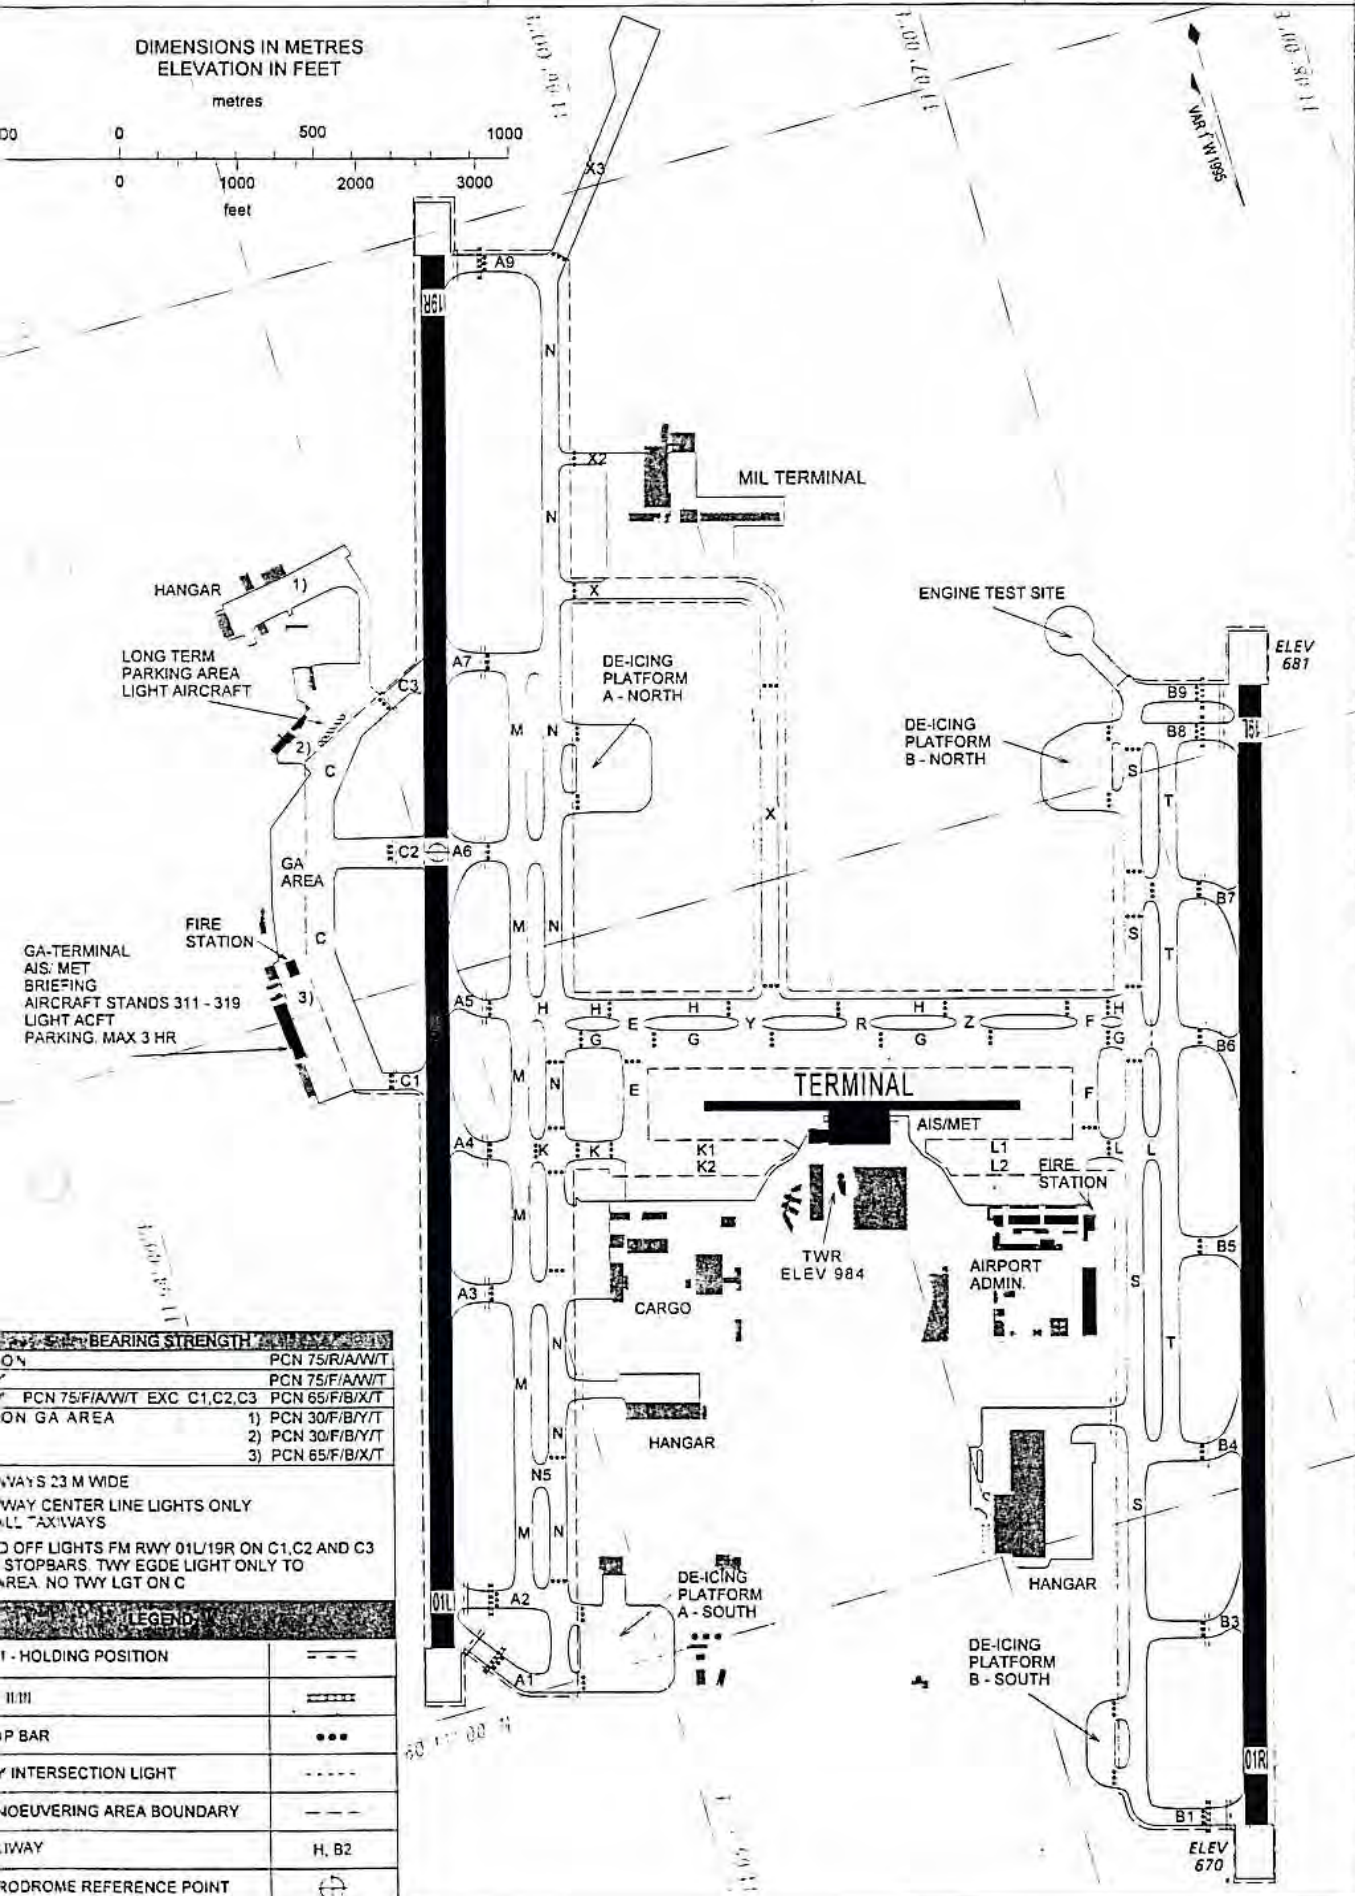
OSLO GARDERMOEN NORWAY

TWR (W) 118.300 MHz
 TWR (E) 120.100 MHz
 GND (N) 121.925 MHz
 CLR 121.600 MHz

PCN BEARING STRENGTH	
ON	PCN 75/F/A/W/T
ON	PCN 75/F/A/W/T
ON	PCN 75/F/A/W/T EXC C1,C2,C3
ON GA AREA	1) PCN 30/F/B/Y/T 2) PCN 30/F/B/Y/T 3) PCN 65/F/B/X/T

WAYS 23 M WIDE
 WAY CENTER LINE LIGHTS ONLY
 ALL TAXIWAYS
 OFF LIGHTS FM RWY 01L/19R ON C1,C2 AND C3
 STOPBARS TWY EGDE LIGHT ONLY TO
 AREA NO TWY LGT ON C

Hendelsessted: Avkjøring A4 fra rullebane 01L Oslo lufthavn Gardermoen
