## RAPPORT

Avgitt dato: 01.06.2006  
SL Rapport: 14/2006

- Type og reg.: Bombardier Aerospace, DHC-8-103, LN-WIC | Bombardier Aerospace, DHC-8-103, LN-WIF

Dato og tidspunkt: Torsdag 26. mai 2005, kl. 0720

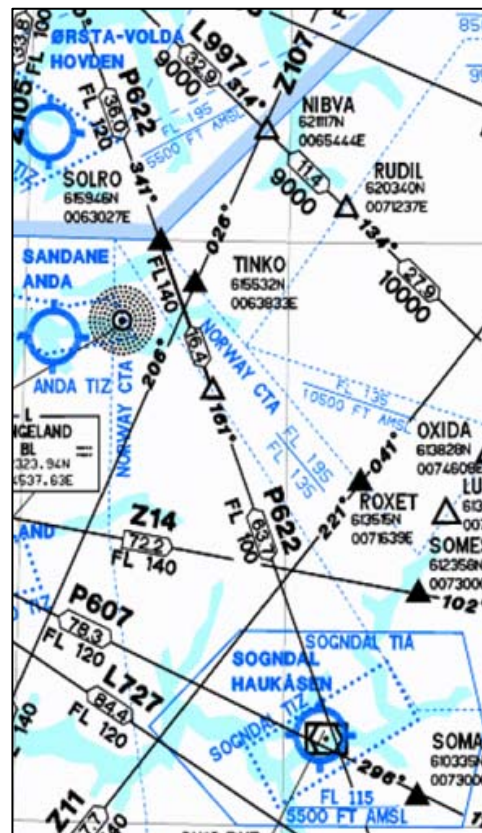
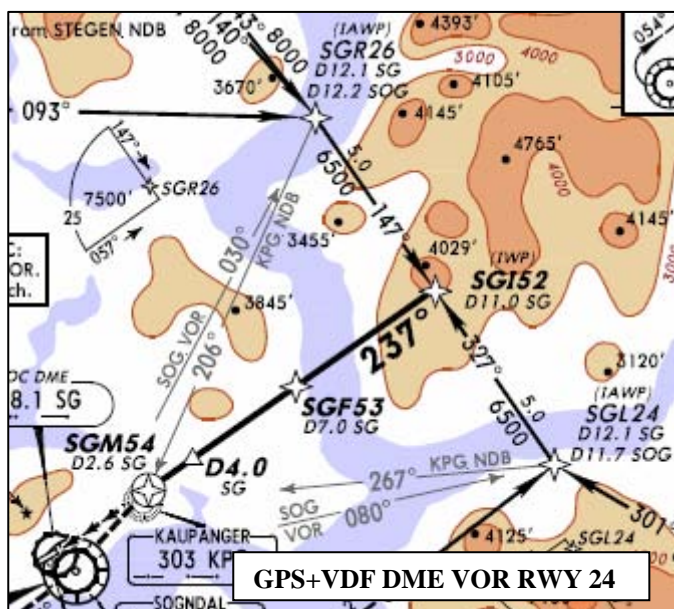
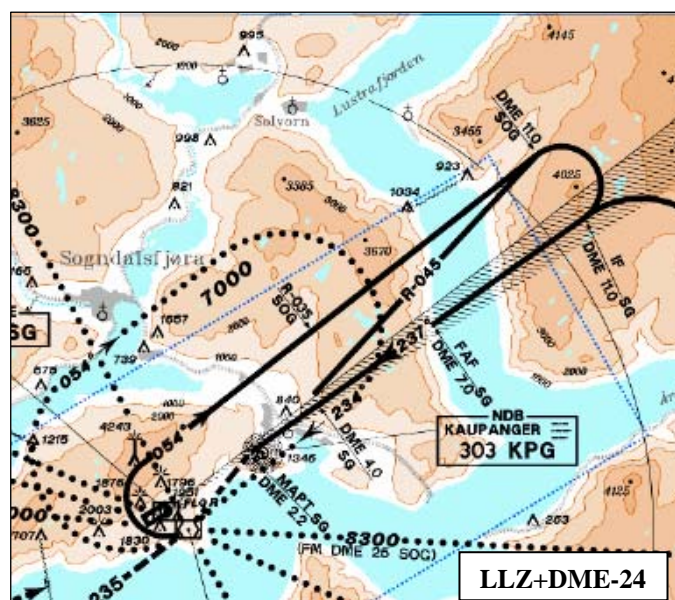
Besetningen på WIF162 hadde bestemt seg for å fly selskapets GPS innflygingsprosedyre til rullebane 24 på Sogndal (GPS+VDF DME VOR RWY 24) og fløy inn mot flyplassen via punktet SGR26 samtidig som WIF144 fløy på motsatt kurs ut fra Sogndal. Flyene endte opp på kurser rett mot hverandre mens WIF162 gikk ned mot samme høyde som WIF144 lå i. GPS-prosedyren angir minsthøyde 8 000 ft over SGR26. Besetningene ble klar over hverandre ved at de ble synlige på hverandres ACAS-displayer. WIF162 hadde ennå ikke tatt kontakt med Sogndal AFIS da besetningen ble klar over at WIF144 kom mot dem. Da avstanden var kommet ned i 5-6 NM og høydeforskjellen var 400-500 ft valgte besetningen på WIF144 å gjøre en unnamanøver i form av en høyresving. Besetningen på WIF162 klatret til 10 000 ft og la seg i ventemønsteret over SOG. WIF144 fullførte så sin LLZ+DME-innflyging og landet uten problemer. WIF162 fulgte på og landet også uten problemer.

LN-WIC, en DHC-8-103 fra Widerøes Flyveselskap fløy selskapets rute WIF144 fra Ørsta-Volda lufthavn Hovden (ENOV) til Sogndal lufthavn Haukåsen i FL150. Samtidig var LN-WIF, et tilsvarende fly fra samme selskap, underveis fra Sandane lufthavn Anda (ENSD) til Haukåsen i FL130. Besetningen på WIF144 begynte nedstigning fra FL150 ca. 20 NM fra Sogndal VOR (SOG) for å starte innflygingsprosedyren LLZ+DME-24. Etter passering av SOG VOR gikk WIF144 ned til 8 000 ft på kurs 020° for å avskjære SOG R-045. Besetningen på WIF162 hadde fått informasjon fra Stavanger kontrollsentral (ATCC) om at WIF144 lå "20 NM ahead, out of FL110". WIF162 hadde allerede forlatt FL130 og gikk ytterligere ned etter mottak av trafikkinformasjonen. Nedre grense for kontrollert luftrom i området er FL115. WIF162 ble så bedt om å kontakte Sogndal AFIS på frekvens 119.300 MHz. Besetningen kvitterte for dette, men kalte ikke opp Sogndal AFIS med en gang.
