RAPPORT

RAP: 46/2003
Avgitt: 11. september 2003

-type og reg.:	Piper PA-34 Seneca, N930DE
-fabr. år:	Ukjent
-motor:	2 stk. stempelmotorer
Dato og tidspunkt:	25. juni 2002, kl. 1050-1135
Hendelsessted:	Stavanger FIR, pos. 58 45N 002 06Ø - Karmøy
Type hendelse:	Luftfartshendelse, erklært nødsituasjon og endret bestemmelsessted på grunn av lav gjenværende drivstoffmengde
Type flyging:	Privat
Værforhold:	METAR ENHD kl. 1120Z: 24018KT 9999 -RA FEW010 SCT015 BKN030 13/10 Q1017
Lysforhold:	Dagslys
Flygeforhold:	VMC
Reiseplan:	IFR
Antall om bord:	2
Personskader:	Ingen
Skader på luftfartøy:	Ingen
Andre skader:	Ingen
Fartøysjef	
-kjønn/alder:	Mann, alder og nasjonalitet ukjent
-sertifikat:	Ukjent
-flygererfaring:	Ukjent
Flygeleder Karmøy	
-kjønn/alder:	Mann, 25 år
-erfaring:	½ års erfaring som flygeleder
Informasjonskilder:	Diverse rapporter fra Luftfartsverket Sørvest-Norge og HSLBs egne undersøkelser

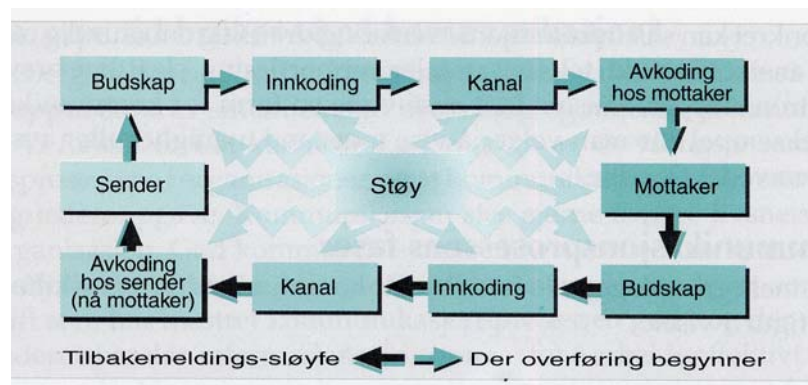
Kommisjonen mener at beredskapen på Karmøy burde vært øket. Det var uheldig at nødsituasjonen ikke ble oppfattet til tross for de indikasjonene som forelå, og etter HSLBs syn finnes hovedforklaringen på dette i selve kommunikasjonsprosessen. Generell teori om kommunikasjonsprosessen beskriver at det er mange muligheter for systematiske feil og forureninger. (Ref. Kaufmann & Kaufmann: *Psykologi i organisasjon og ledelse*, 1998). En avsender *innkoder* budskapet og setter mer eller mindre bevisst sitt preg på det. Opplevelsen av at vi bare ”formidler ting slik der er”, er illusorisk. Hvilket medium (kanal) som benyttes for formidling er også av betydning, og mottaker som *avkoder* budskapet må ”oversette” det til sin egen forståelige form. Tilbakemelding gir den opprinnelige senderen en sjanse til å avklare eventuelle misforståelser. Hele prosessen påvirkes av distraherende elementer (”støy”).

Kommunikasjonsprosessens komponenter
