RAPPORT

Avgitt dato: 19.09.2007
SL Rapport: 2007/29

- Type og reg.:	Boeing 737-700, OY-MLW	Boeing 737-700, LN-TUK
Operatør:	Maersk Air (for Atlantic Airways)	Braathens
Radiokallesignal:	FLI1614	BRA433
Dato og tidspunkt:	Onsdag 22. desember 2004, kl. 1401	
Hendelsessted:	Alta lufthavn (ENAT), ved rapporteringspunktet KOTIX	
ATS luftrom:	Alta TMA, klasse D	
Type hendelse:	Lufttrafikkhendelse, underskridelse av atskilleelsesminima	
Alvorlighetsgrad:	Klasse 3. Større hendelse iht. BSL A 1-10	
Type flyging:	Ervervsmessig, ikke regelbundet	Ervervsmessig ruteflyging
Værforhold:	Alta METAR kl. 1350: 16023G32KT 9999 BLSN FEW014 SCT025 BKN035 M00/M04 Q0971 RMK WIND AT 700FT 19050G61KT	
Lysforhold:	Mørkt	
Flygeforhold:	VMC	
Reiseplan:	IFR	IFR
Antall om bord:	Besetning på 2+3 og ingen passasjerer	Besetning på 2+3, 108 passasjerer
Personskader:	Ingen	
Skader på luftfartøy:	Ingen	
Andre skader:	Ingen	
Fartøysjef:	FLI1614	BRA433

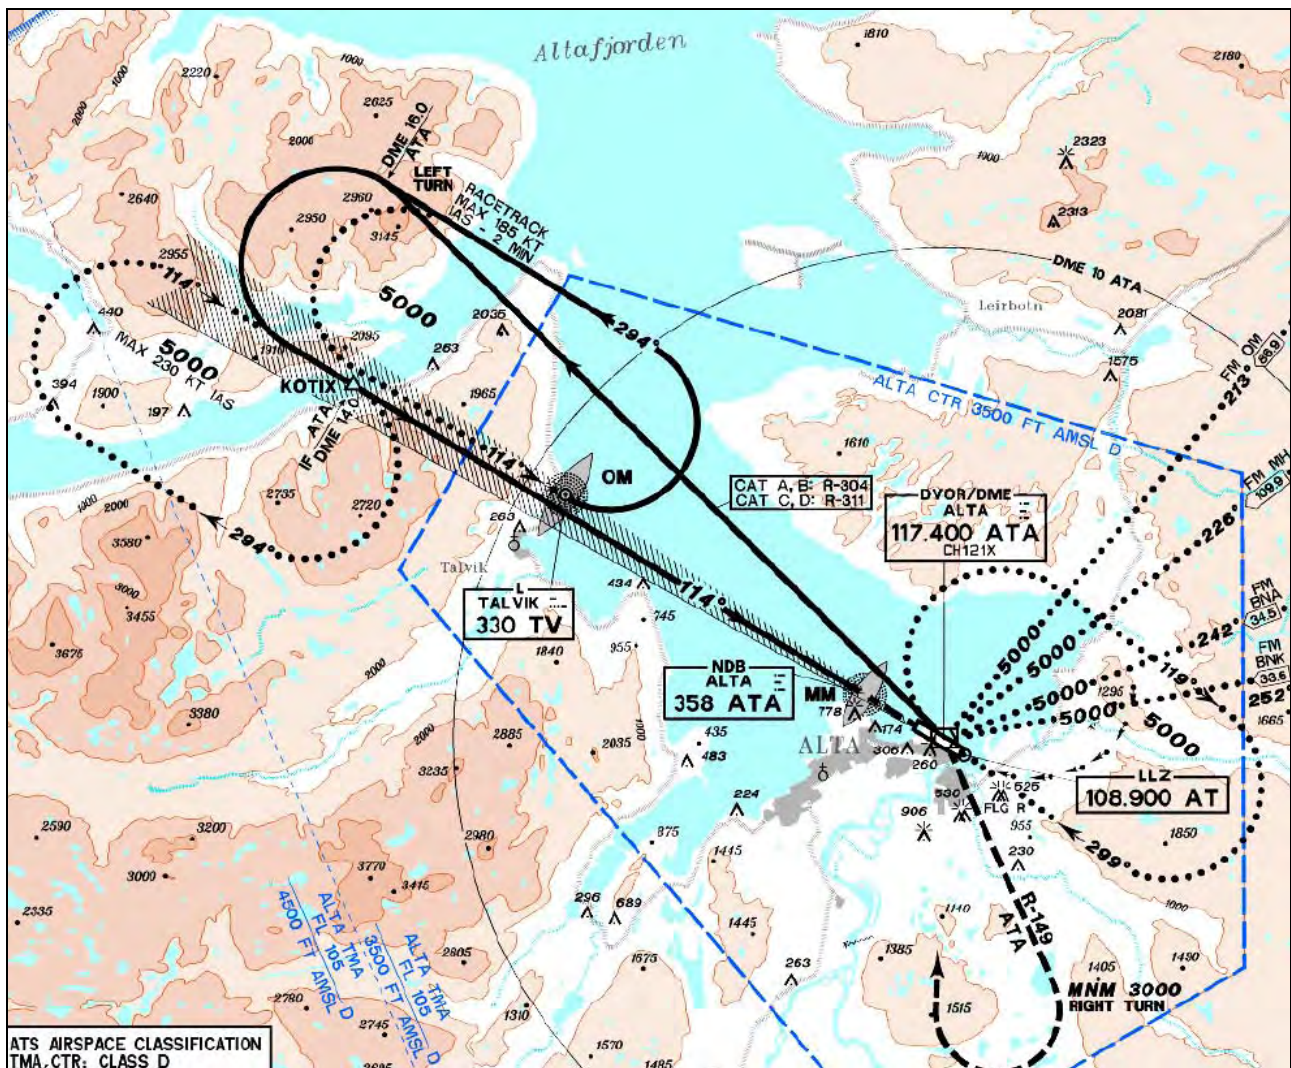
Utsnitt fra AIP Norge, AD 2 ENAT 5-1 Instrument Approach Chart-ICAO ILS-11

I forkant av hendelsen var FLI1614 og BRA433 begge etablert i et ventemønster med høyresving over rapporteringspunktet KOTIX nordvest av Alta lufthavn i hhv. 7 000 ft (med referanse til QNH 971 hPa) og FL95 (med standard høydemålerinnstilling 1013 hPa). FLI1614 rapporterte til Alta tårnkontroll- og innflygingskontrolltjeneste (TWR/APP) kl. 1359 at det var "severe turbulence" i
