BULLETIN

HAVARIKOMMISJONEN FOR SIVIL LUFTFART (HSL)

BUL 42/98

-type og reg.: Fairchild SA-227 Metro, OY-NPC

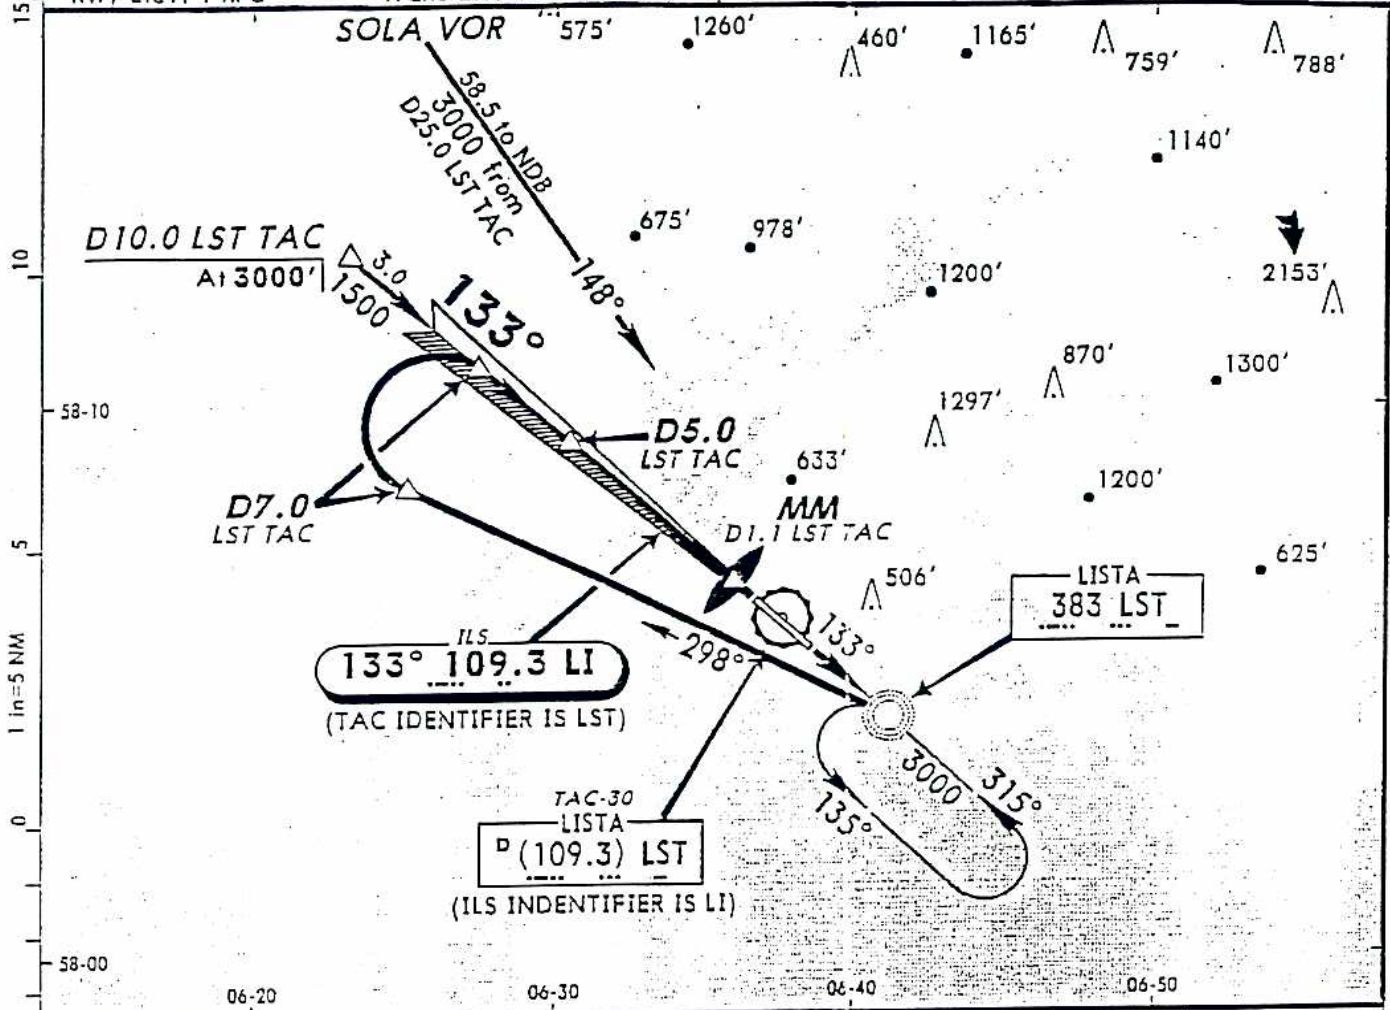
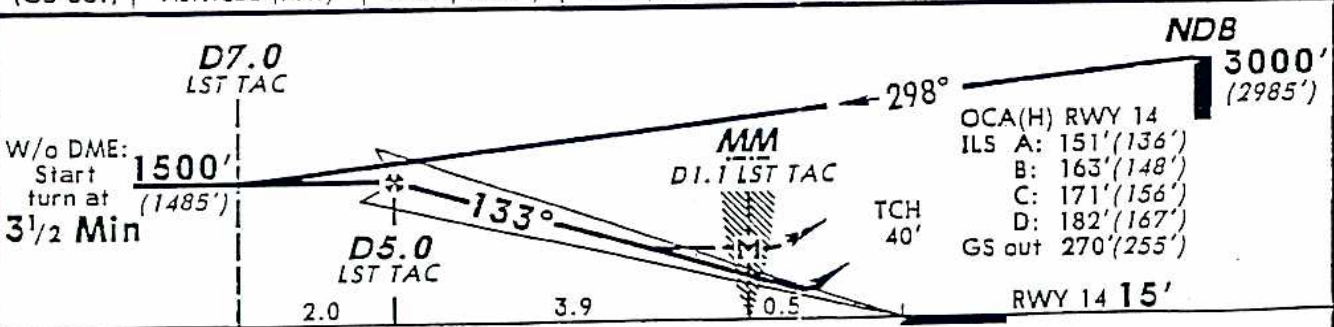
Alt Set: hPa Trans level: By ATC
Rwy Elev: 1 hPa Trans alt: 4000' (3985')

LOC (GS out)	LST DME	6.0	5.0	4.0	3.0	2.0
	ALTITUDE (HAT)	1780' (1765')	1460' (1445')	1150' (1135')	820' (805')	510' (495')

MISSED APPROACH: Climb on 133° to 3000' (2985') to NDB holding.

STRAIGHT-IN LANDING RWY 14					CIRCLE-TO-LAND		
ILS		LOC (GS out)			Not authorized Northeast of airport		
DA(H) 215' (200')		MDA(H) 270' (255')					
FULL		MM & DME out			Max MDA(H)		
ALS out		ALS out			Kts		
A					100	430' (401')	1600m
B					135	530' (501')	1600m
C	1200m	1200m	NOT AUTH	1600m	180	630' (601')	2400m
D		1600m			205	730' (701')	3600m

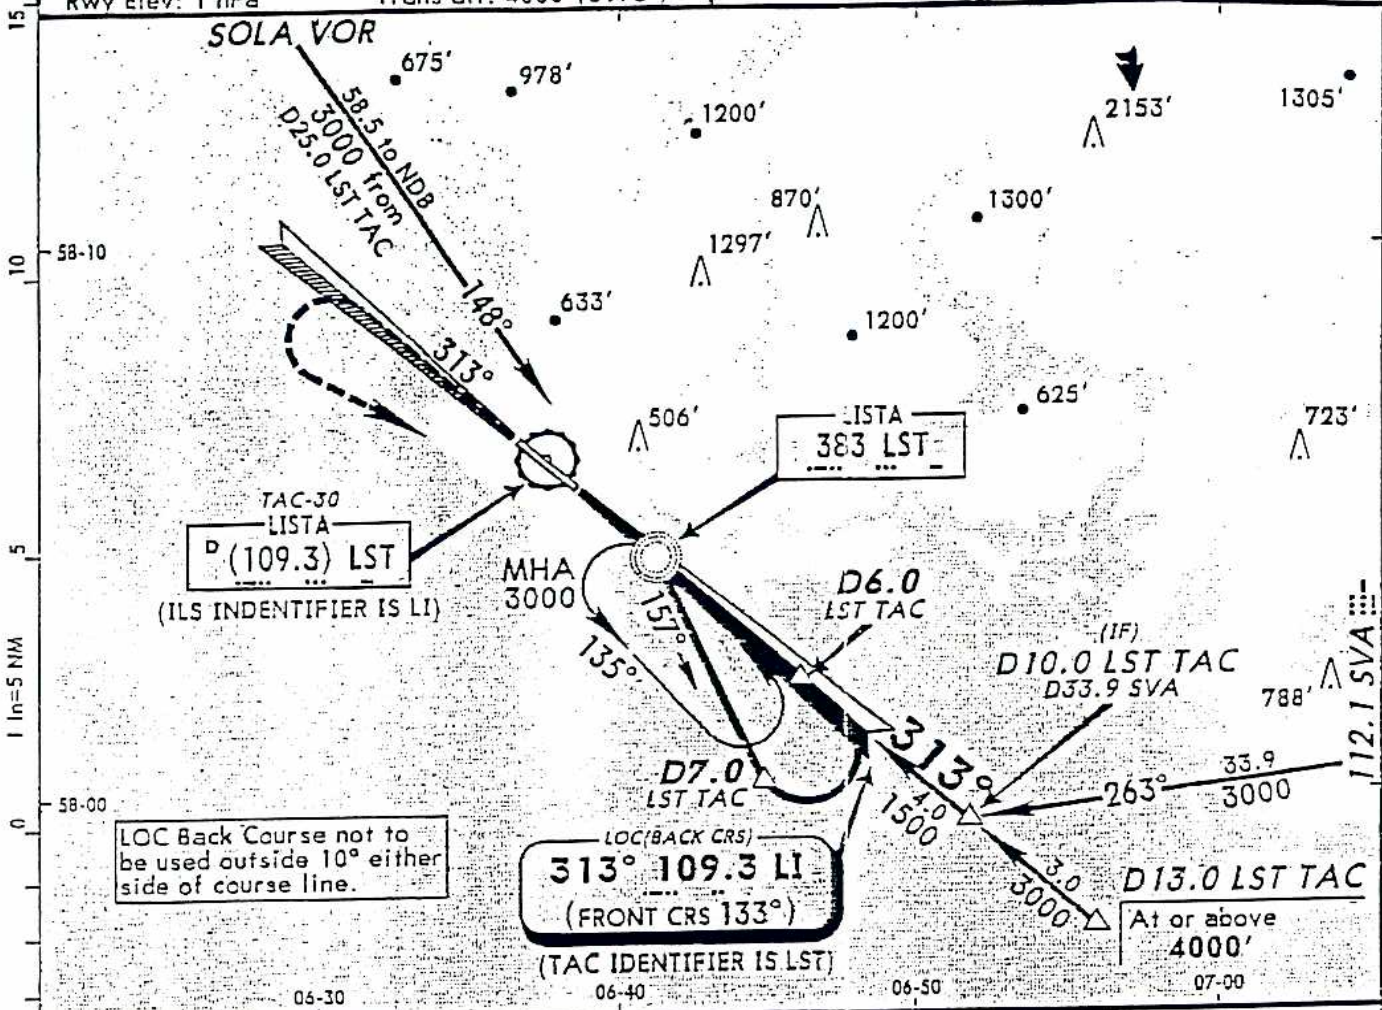
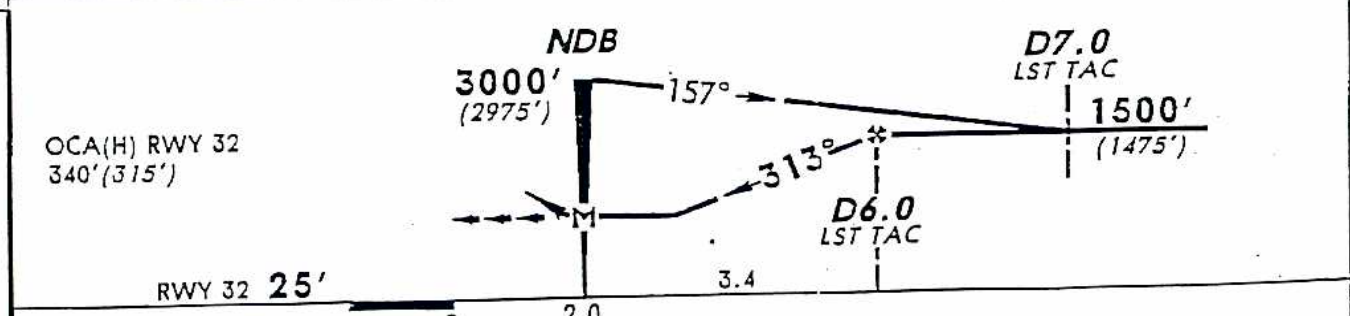
LOC DME(BACK CRS)

Rwy 32

LOC 109.3 LI

Alt Set: hPa Trans level: By ATC
Rwy Elev: 1 hPa Trans alt: 4000' (3975')

LST DME	3.0	4.0	5.0	6.0
ALTITUDE (HAT)	470' (445')	820' (795')	1160' (1135')	1500' (1475')

MISSED APPROACH: Climb on 313° to 1000' (975'), then climbing turn LEFT to NDB and hold.

STRAIGHT-IN LANDING RWY 32		CIRCLE-TO-LAND	
MDA(H) 340' (315')		Not authorized Northeast of airport	
	ALS out	Max Kts	MDA(H)
A	3200m	100	430' (401') 3200m
B		135	530' (501') 3200m
C		160	630' (601') 3200m
D		205	730' (701') 3600m
