FLYHAVARIKOMMISJONEN

RAPPORT OM LUFTFARTSULYKKE PÅ STRANDFJELL
ØST AV HAUGESUND DEN 2. JUNI 1986 MED
CESSNA 182-P, OY-RYC

UTGITT APRIL 1988

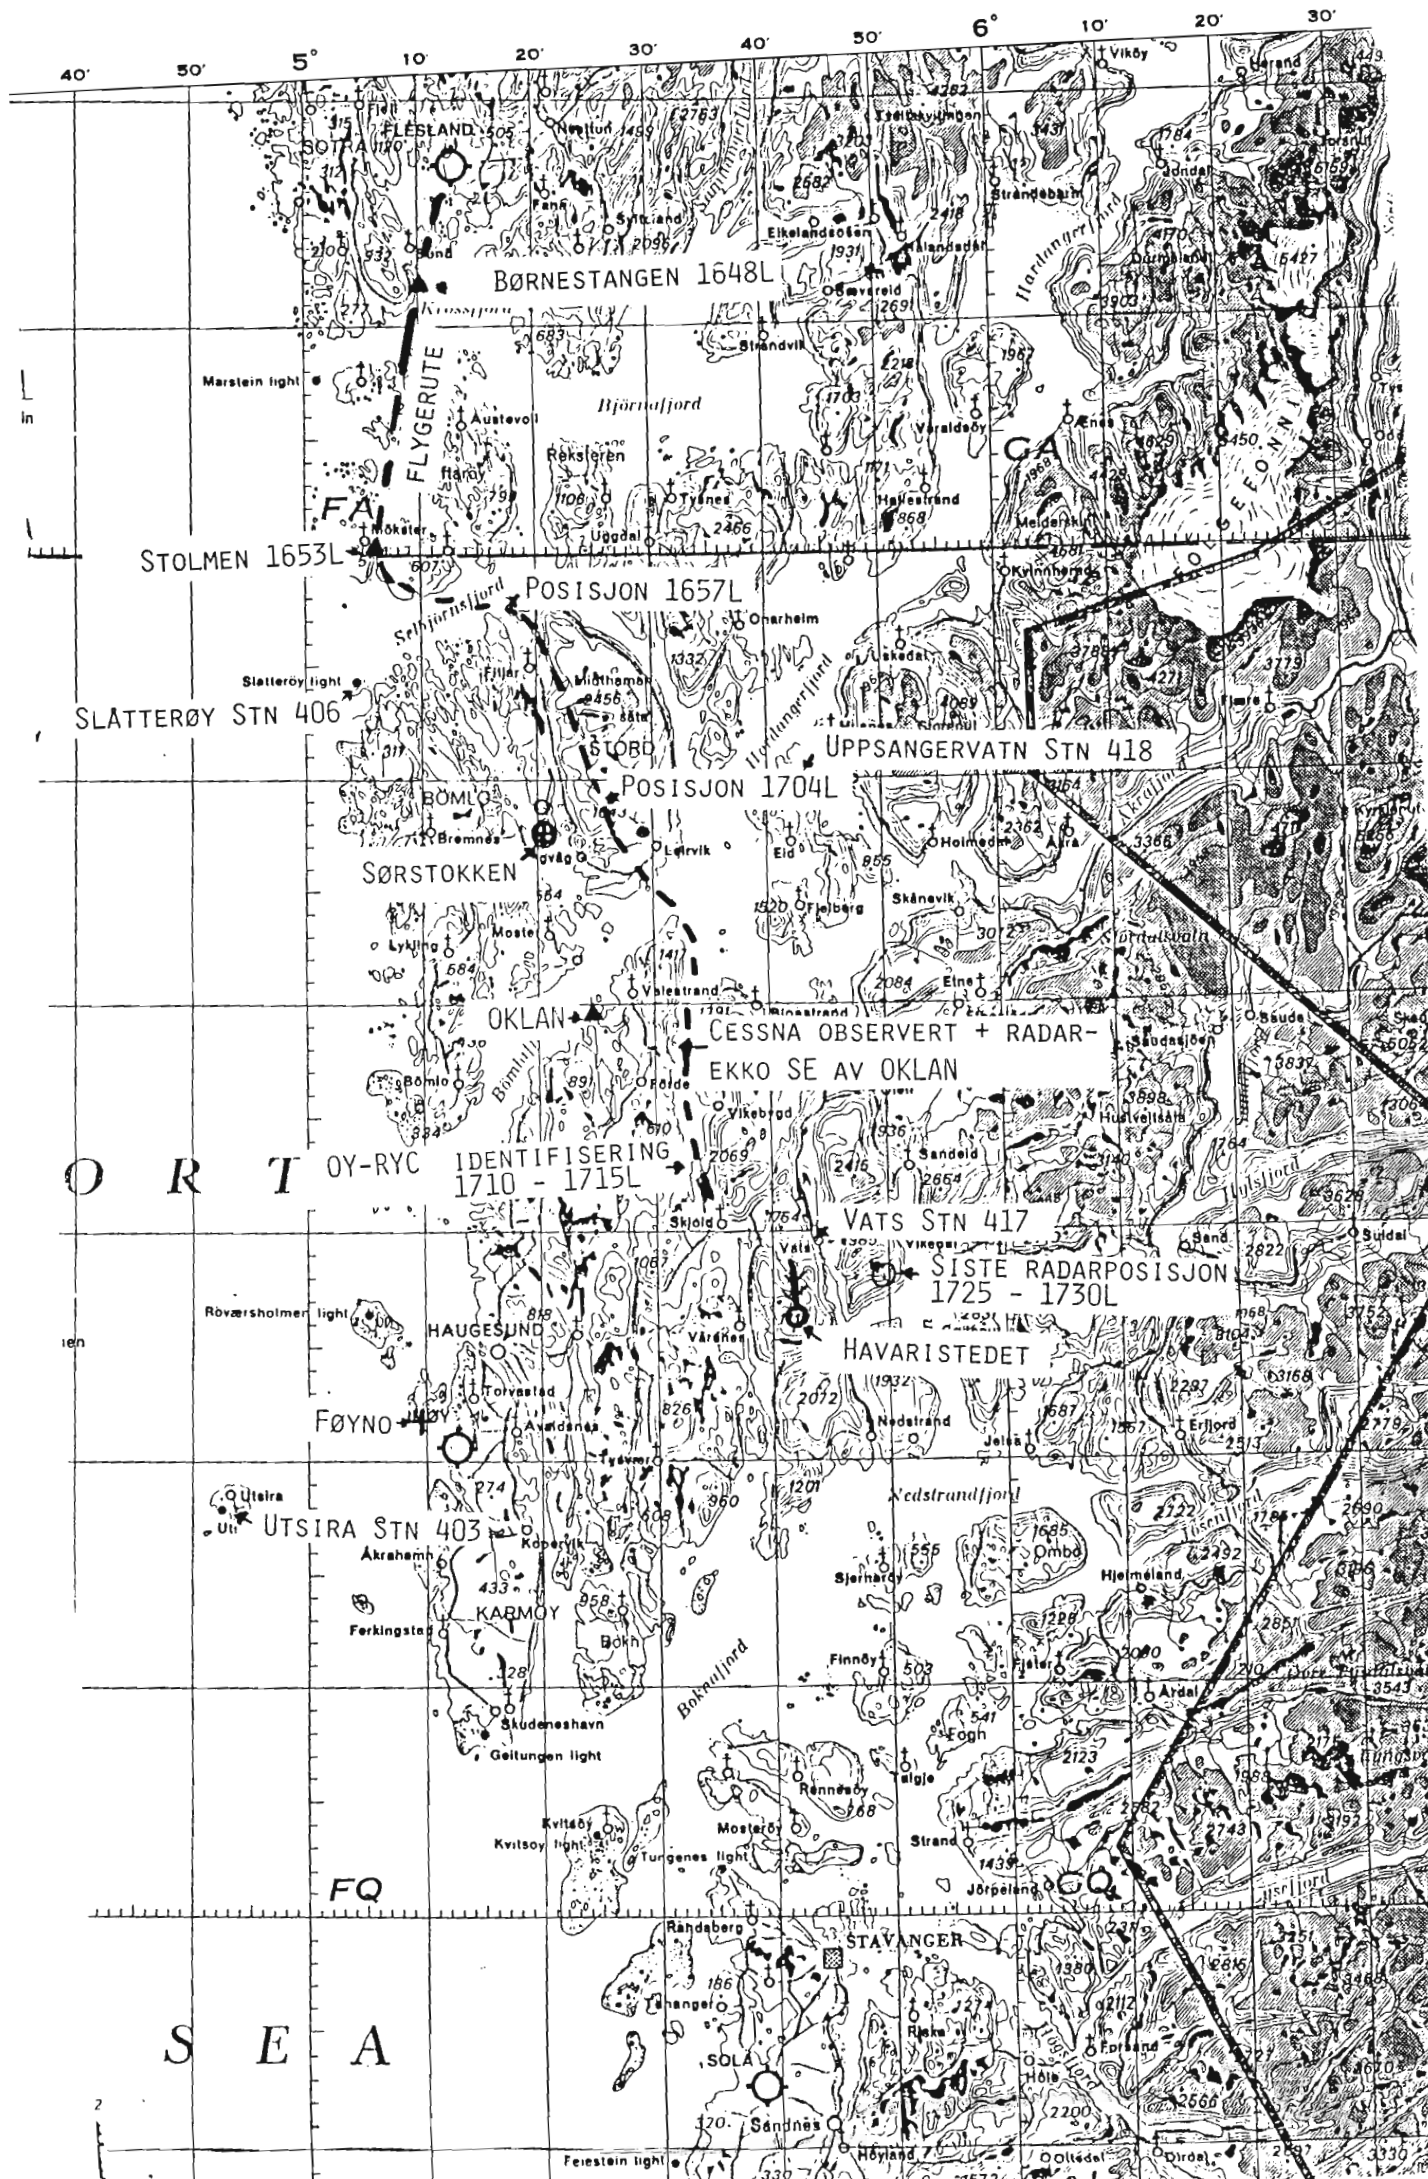
Kl. 1646 L tok OY-RYC av fra bane 18, svingte til høyre og passerte Børnestangen vel 2 minutter senere. Stolmen ble

passert kl 1653 L og fartøysjefen meddelte at han ville fortsette sydover vest for øya Stord. Han ble bedt om å fortsette med Flesland radar. Kontakten ble etablert kl 1657 L og fartøysjefen sa da at han var like nordvest av Stord i 500 FT. Etter passeringen av Stolmen la radarflygelederen merke til at OY-RYC svingte venstre mot senterlinjen på luftled A-8 i stedet for å holde seg ute langs kysten som planlagt. Ca kl 1704 L hadde radaren flyet i posisjon 4 NM nordøst av Sørstokken flyplass på Stord. Fartøysjefen fikk da instruks om å ta kontakt med kontrolltårnet på Karmøy flyplass ved Haugesund, når han nærmet seg denne kontrollsonen. Dette gjorde han aldri og det var således siste radiokontakt med flyet.

Imidlertid fikk innflygingsradaren på Sola sporadisk sekunder radarkontakt med flyet. Ekkoet ble identifisert ved å slå inn flyets transponderkode. Første kontakt var kl 1705 L over Stord. Andre gangen var sørøst av IFR-rapporteringspunktet OKLAN. Siste gang var mellom kl 1725 L og kl 1730 L i Vindafjord-området (nærmere bestemt ved en ca- posisjon QDR 078 og 21 NM fra Føyne radiofyr). Denne posisjon var utgangspunktet for ettersøkningsaksjonen.
