HAVARIKOMMISJONEN FOR SIVIL LUFTFART (HSL)

RAP.: 5/2001

**RAPPORT OM LUFTFARTSULYKKE PÅ
OSLO LUFTHAVN GARDERMOEN, BANE 19L,
6. DESEMBER 1999
MED PREMIAIR DC-10-10, OY-CNY**

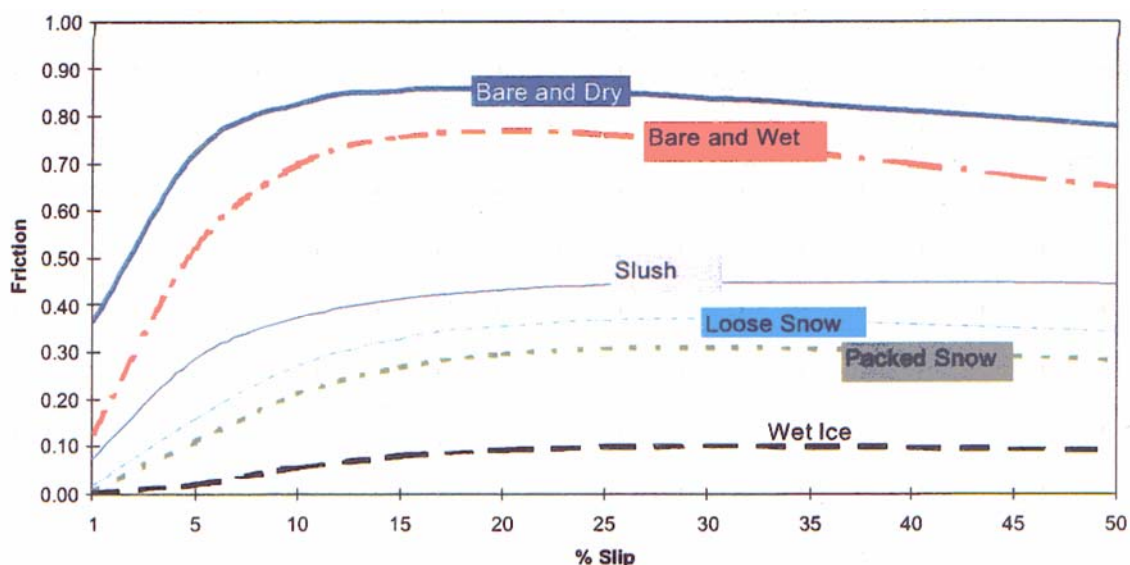
FIGUR 1
Percent Rolling Skid

Målingene er utført med vha. Norsemeter, type ROAR, variable slip iht. ASTM E 1859-97 påmontert hjul etter ASTM std. E1551.
(Fra Friction Measurement Techniques for Snow and Ice Road Operations av Prof. Dr. J.C. Wambold, CDRM, Inc.)

1.18.1.3 På "contaminated" rullebane endres bildet. Dersom rullebanen er våt kan friksjonskoeffisienten endres på 3 måter, viskøs hydroplaning, dynamisk hydroplaning og "reverted rubber" hydroplaning. Felles for disse er at friksjonskraft reduseres og rullebanen oppleves som glatt. Dynamisk hydroplaning kan oppstå uavhengig av oppbremsing eller retningsendring så lenge det er vann tilstede og hastighet er høy nok. De andre formene kan kun oppstå ved oppbremsing eller retningsendring, men disse krever derimot mindre vann (mindre enn 0,25 mm). Hydroplaning forlenger bremselengden og forringer stabiliteten. Senior Research Engineer ved NASA Landing Dynamics, Walter Horne har kommet fram til at opptil 85% av tilgjengelig friksjon på vått underlag benyttes til retningsstabilitet. Ved våt

rullebane, sidevind og slipforhold større enn 25% vil flyene ha lett for å dreie inn i vinden (værhaneeffekten).
