**RAPPORT OM LUFTFARTSULYKKE VED HVAM (NÆR KJEL-
LER) DEN 18. AUGUST 1989 MED CESSNA 206 LN-LMV**

AVGITT AUGUST 1990

Typebetegnelse:	Cessna 206
Registrering:	LN-LMV
Eier:	Privat
Bruker:	Eieren
Besetning/fartøysjef:	Mannsperson - 31 år
Passasjerer:	6 fallskjermhoppere
Havaristed:	Hvam (nær Kjeller) 5959N 01100Ø
Havaritidspunkt:	18. august 1989 ca kl 1700.

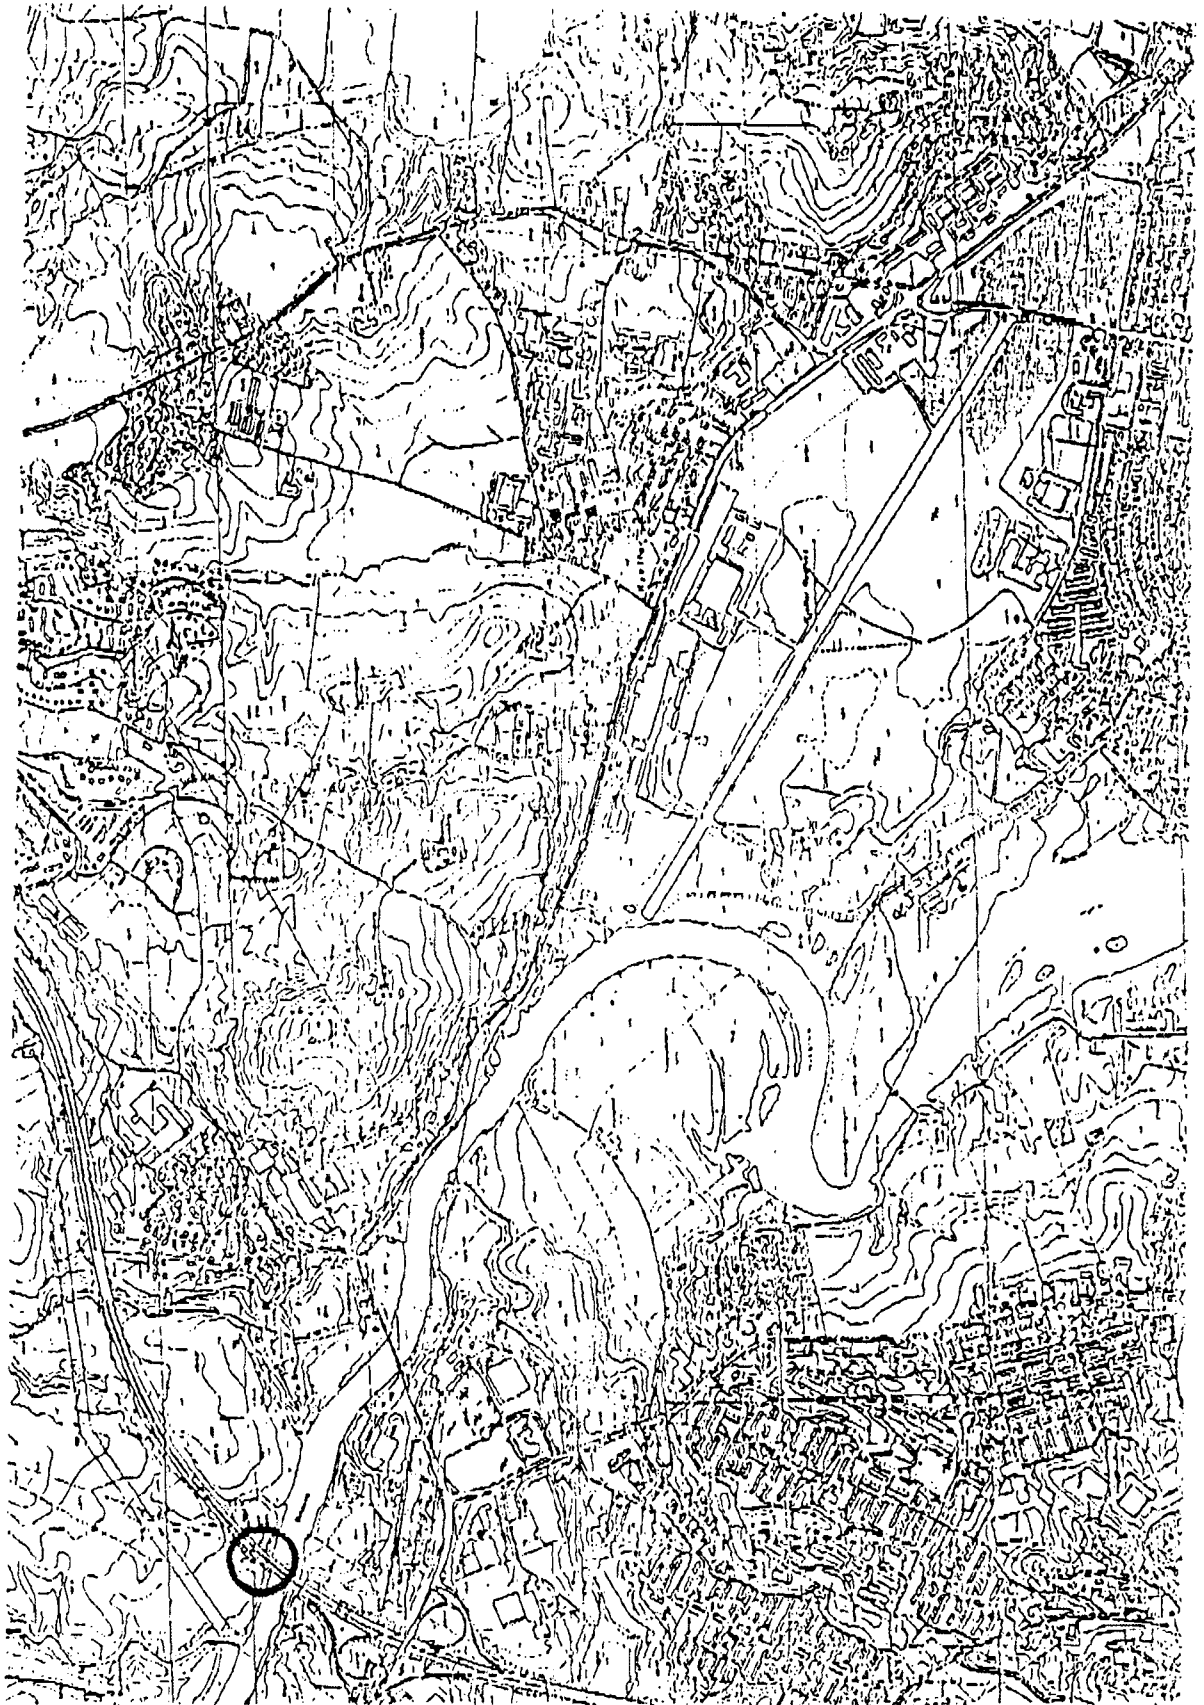
KART OVER OMRÅDET VED KJELLER FLYPLASS OG HAVARISTEDET MERKET MED RING

- 1.1.6 Flyet fortsatte rett fram i rullebanens forlengede senterlinje. Det tapte høyde og tok deretter bort i en høyspentlinje med 3 ledninger, som alle ble kuttet av. Deretter fortsatte flyet med økende gjennomsynkning og traff med høyre hovedhjul og høyre vingerekkverket på motorvegbruas sydgående løp over Nitelva. Ytre del av høyre vingerekkverk ble revet av. Med propellen først gikk flyet deretter omtrent loddrett i bakken på et jorde nord-vest for motorvegbrua. Flyet hadde fortsatt noe energi rettet i den opprinnelige flygeretningen og fortsatte ytterligere ca 10 m før det kom til ro.
