**RAPPORT OM LUFTFARTSHAVARI UNDER LANDING PÅ
SØRKJOSEN LUFTHAVN FREDAG 7. DESEMBER 1990 MED
BEECHCRAFT KING AIR A-100, LN-AAG**

AVGITT APRIL 1991

**RAPPORT OM HAVARI UNDER LANDING PÅ SØRKJOSEN
LUFTHAVN FREDAG 7. DESEMBER 1990 MED BEECHCRAFT
KING AIR A-100.**

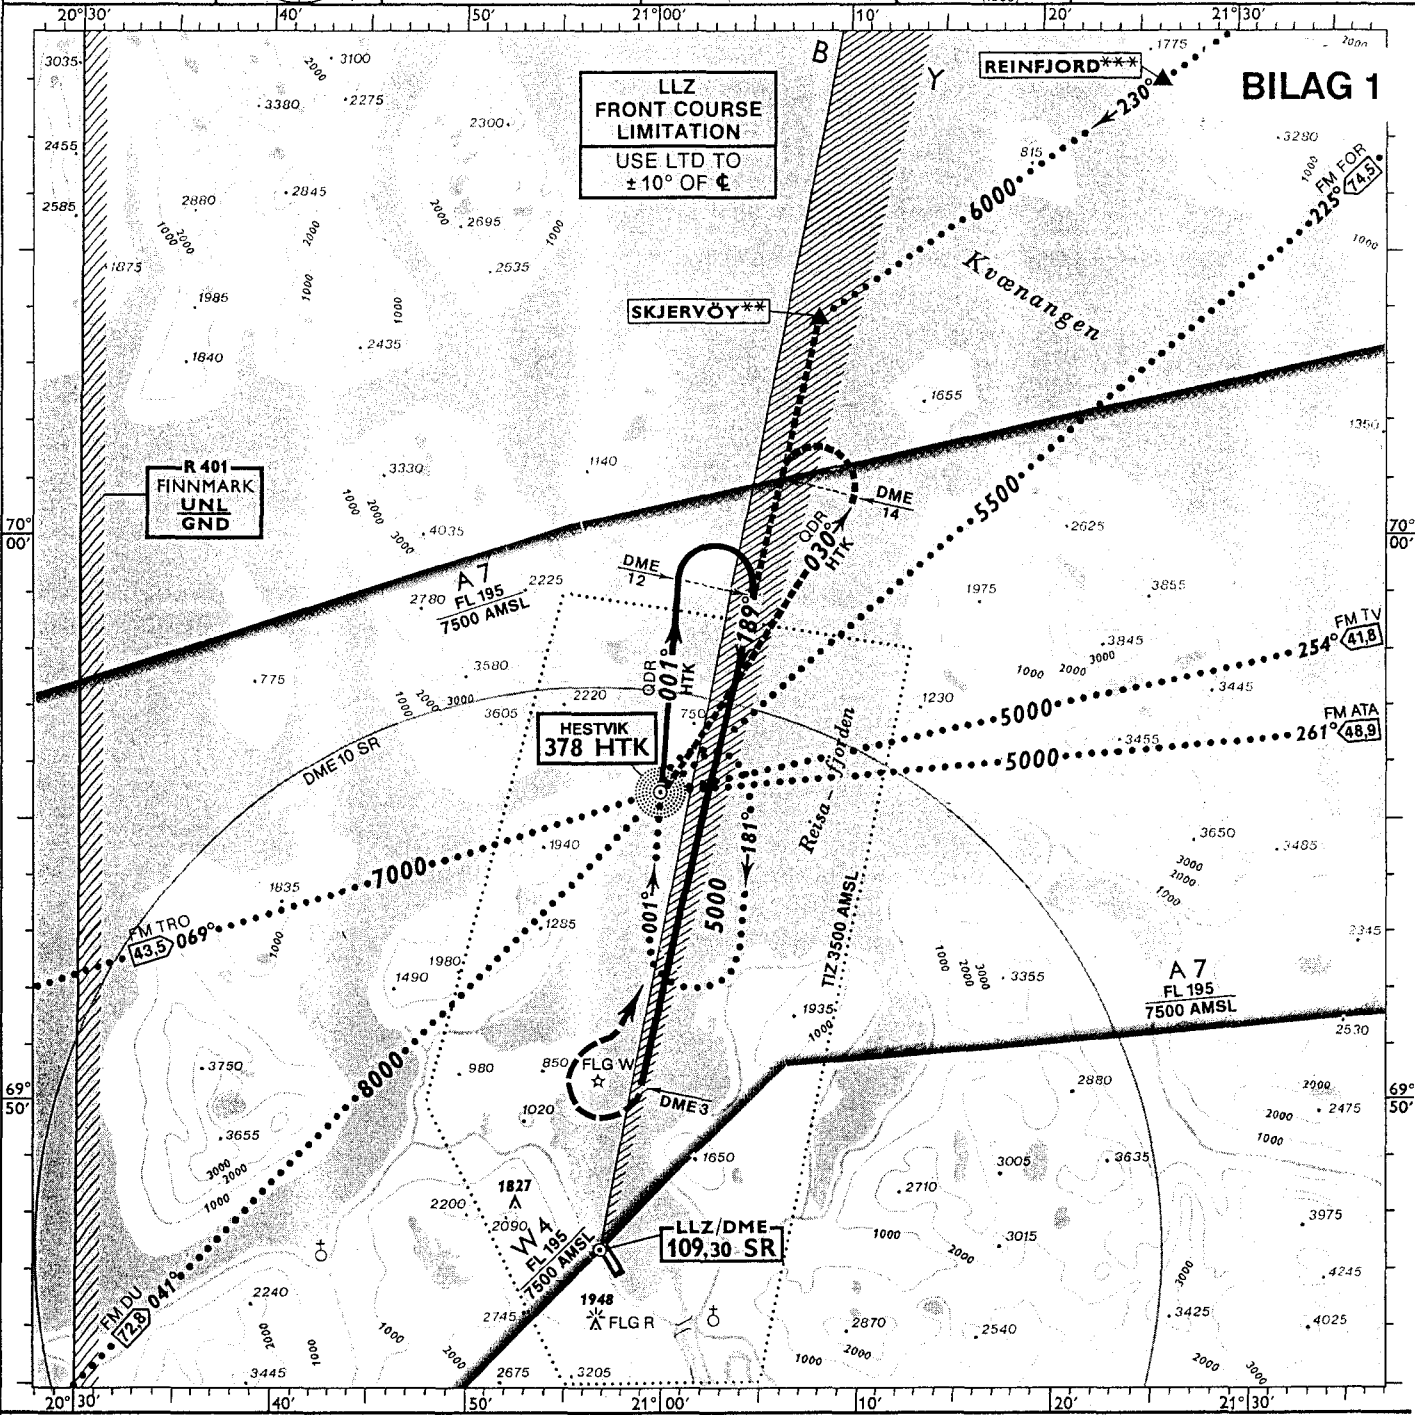
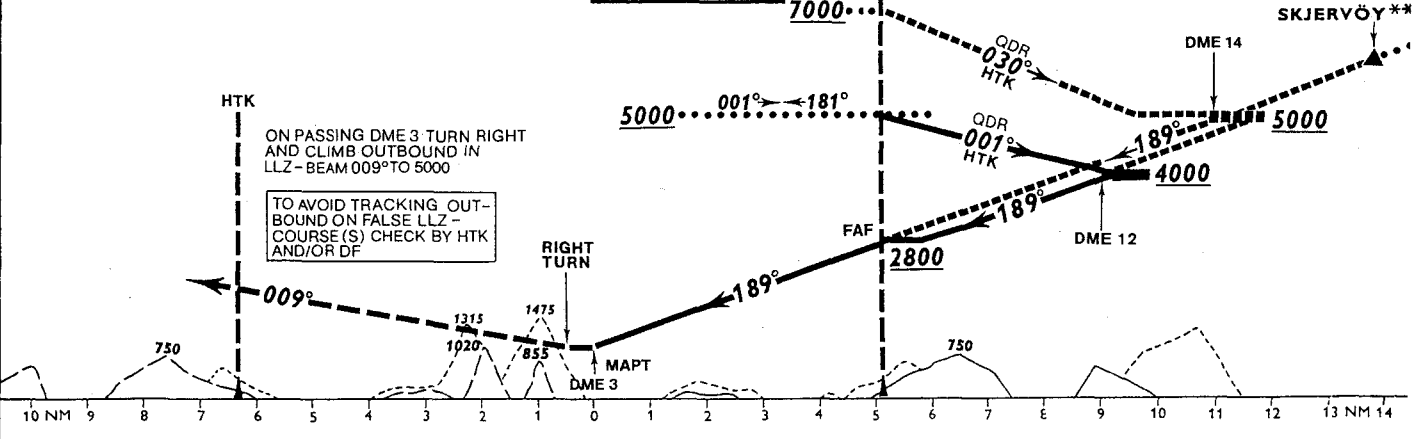
* INTERMEDIATE APCH BASED ON MAX IAS 110 KT.
MISSED APCH BASED ON MAX IAS 85 AND 115 KT.
** SKJERVÖY: SR LLZ/DME 17 SR.
*** REINFJORD: HF LLZ BACKBEAM/DME 55 HF/DME 23 SR.

**NO GLIDE PATH
OFFSET LLZ**

ON PASSING DME 3 TURN RIGHT AND CLIMB OUTBOUND IN LLZ - BEAM 009° TO 5000

TO AVOID TRACKING OUTBOUND ON FALSE LLZ - COURSE (S) CHECK BY HTK AND/OR DF

LANDING MINIMA		TIME TO DME 3 FROM HTK (5,1 NM)				
STRAIGHT IN	DAY	60 KT	90 KT	120 KT	150 KT	180 KT
CIRCLING	NIGHT	5 min 06 sec	3 min 24 sec	2 min 33 sec	2 min 02 sec	1 min 42 sec

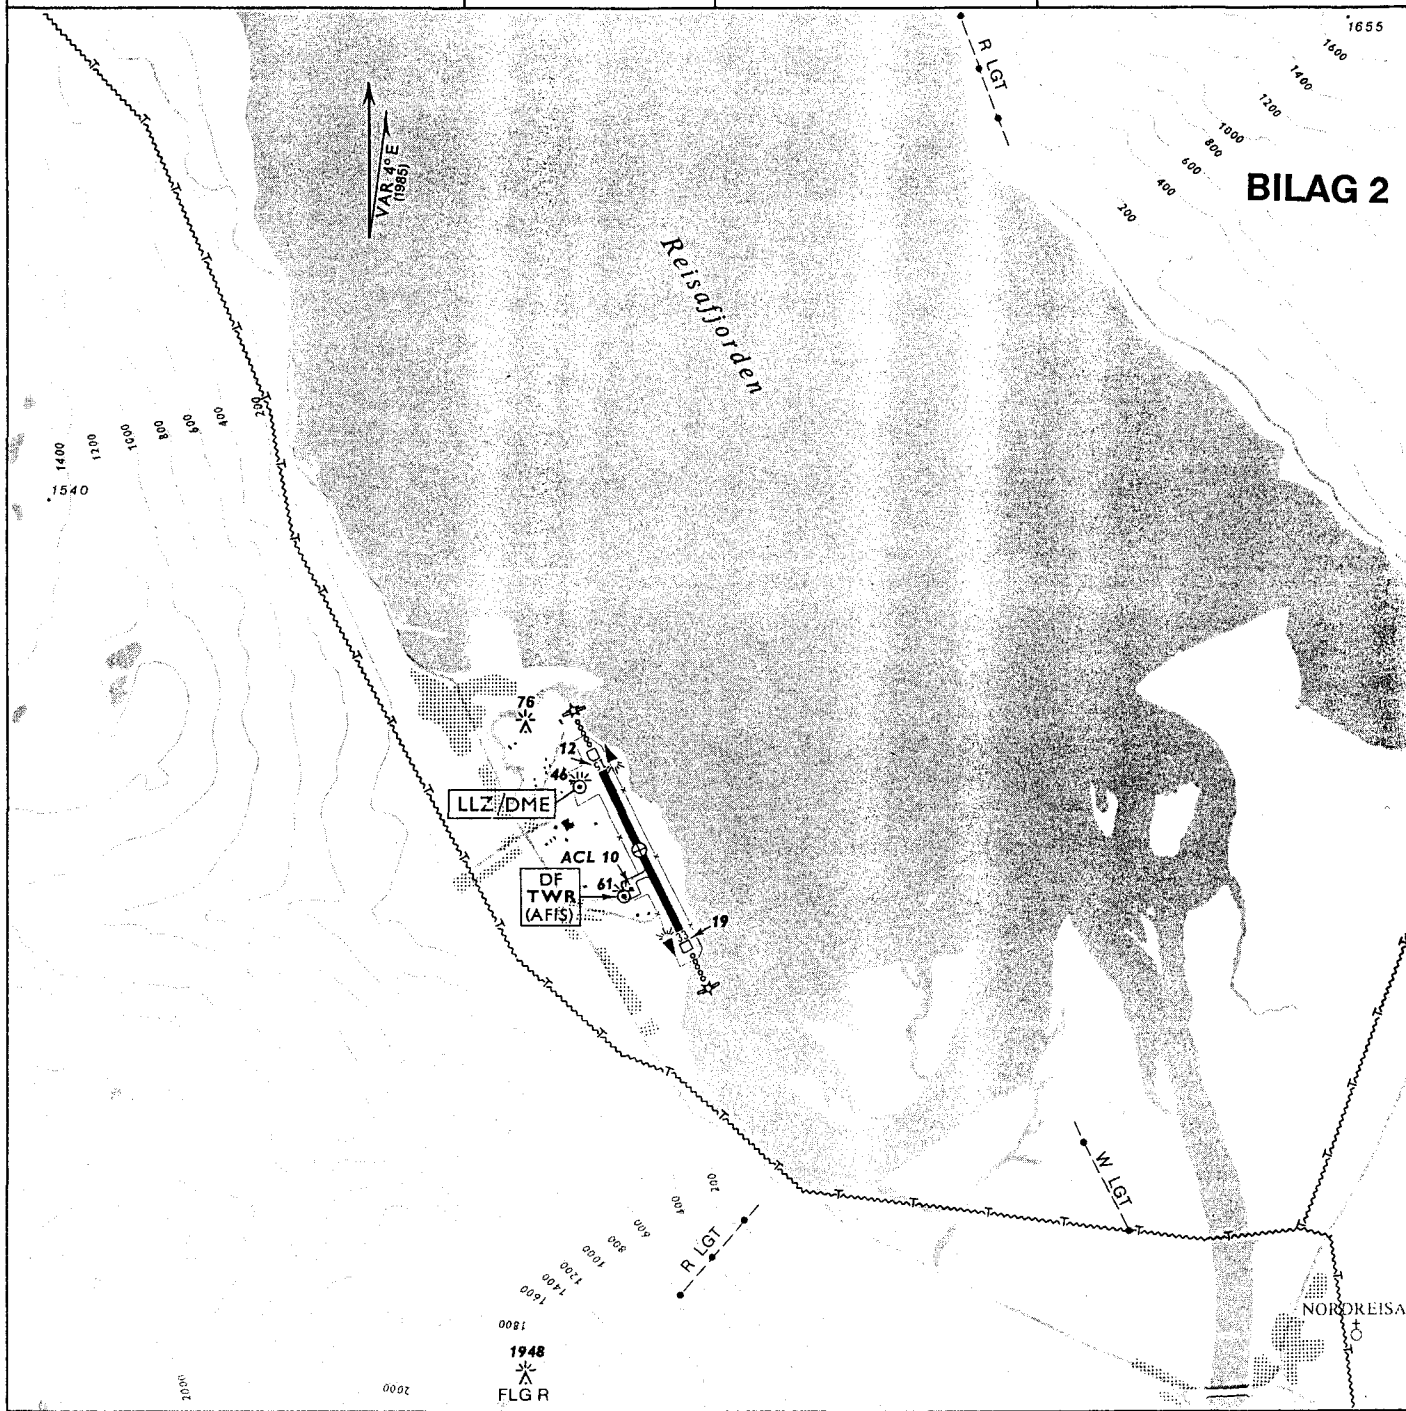
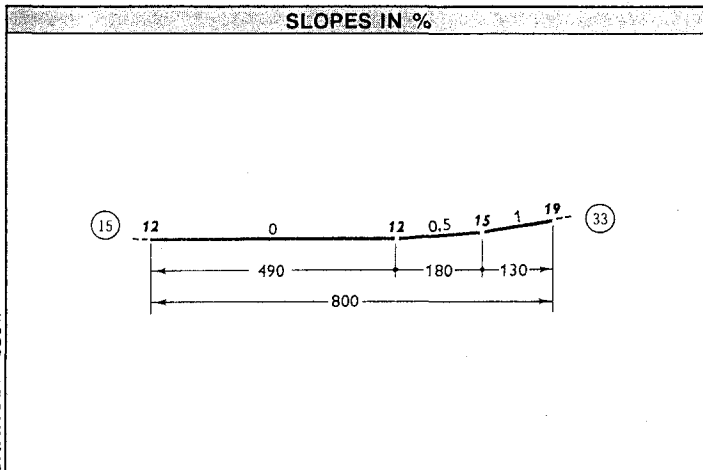
BILAG 2

RUNWAYS			RUNWAY LIGHTING					APPROACH LIGHTING			TAXIWAYS			PARKING AREAS									
ID	BRG	DMN-SFC	LCN	SWY	CWY	THR	TDZ	DIST	€	EDGE	Y CZ	SWY	SYSTEM	LIL	LIH	AVASIS	LOCATION	WID	LCN	LGT	LOCATION	SIZE	LGT
15	154.1	800 x 30	3)	40	—	LIL	—	Y LGT	—	LIL	—	—	€ / X BAR ¹⁾	✓	—	3,7 ²⁾	TO APRON	12	3)	✓	AT TWR	45 x 70	FLOO
33	334.1	ASPHALT		40	—	LIL	—	1/2	—	LIL	—	—	€ / X BAR ¹⁾	✓	—	—

- 1) FLG W LGT AT CENTER OF XBAR.
- 2) THE APPROVED AREA IS CENTERED ON A LINE 8° E OF THE EXTENDED RWY €. RESTRICTED TO MAX 3,3 NM FM THR 15 AND ALSO TO MAX 200 M FM € TOWARDS SW..
- 3) LCN 20, PCN-15/F/B/X/U.

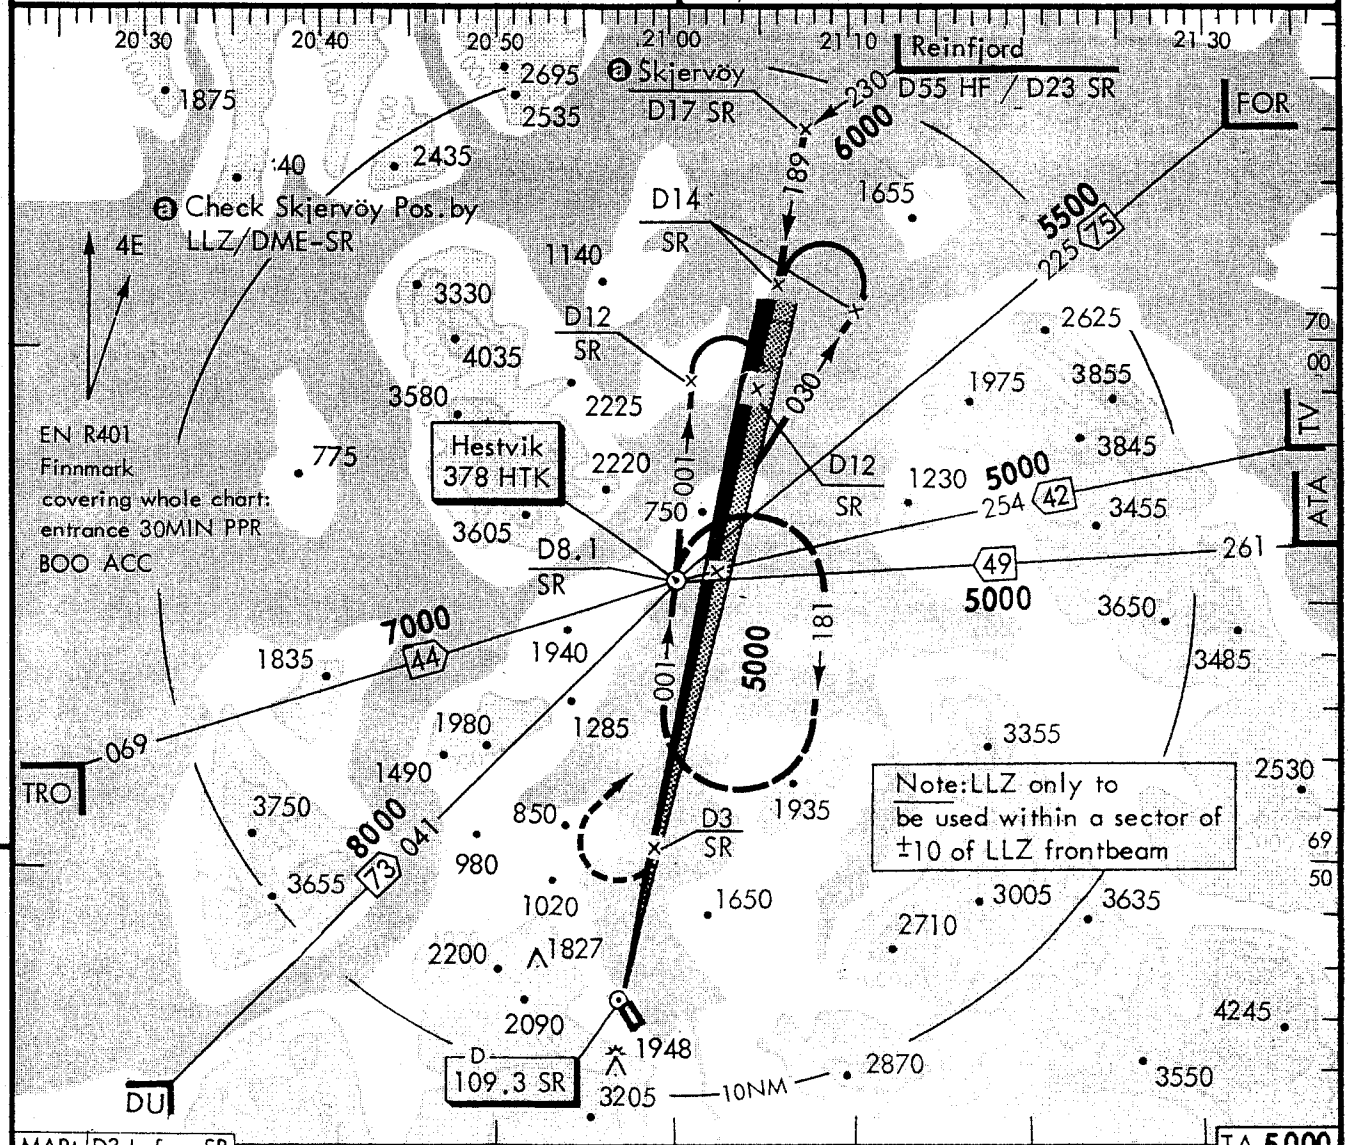
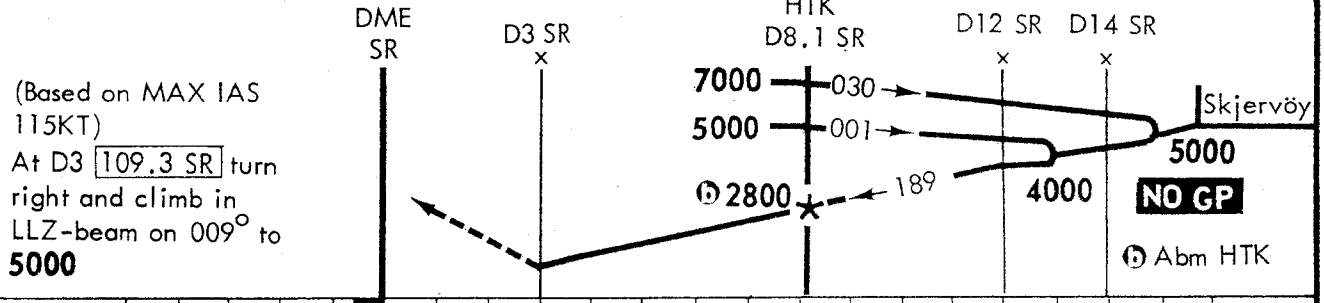
BILAG 3

LLZ/DME 109.3 SR 189°

MAPt D3 before SR TA 5000

DP=D4 SR	MA 1950	60KT -	80KT -	100KT -	120KT -	140KT -
----------	---------	--------	--------	---------	---------	---------

APCH PROC		LLZ+DME Circling ⓐ				OCLQFE:
B		B				LLZ+DME 1140
Planning Min WX		1900/4.0				
DA	MA QNH/Min VIS	1950/4.0

Note: To avoid tracking outbound on false LLZ course check by HTK

Intermediate APCH based on MAX IAS 110KT

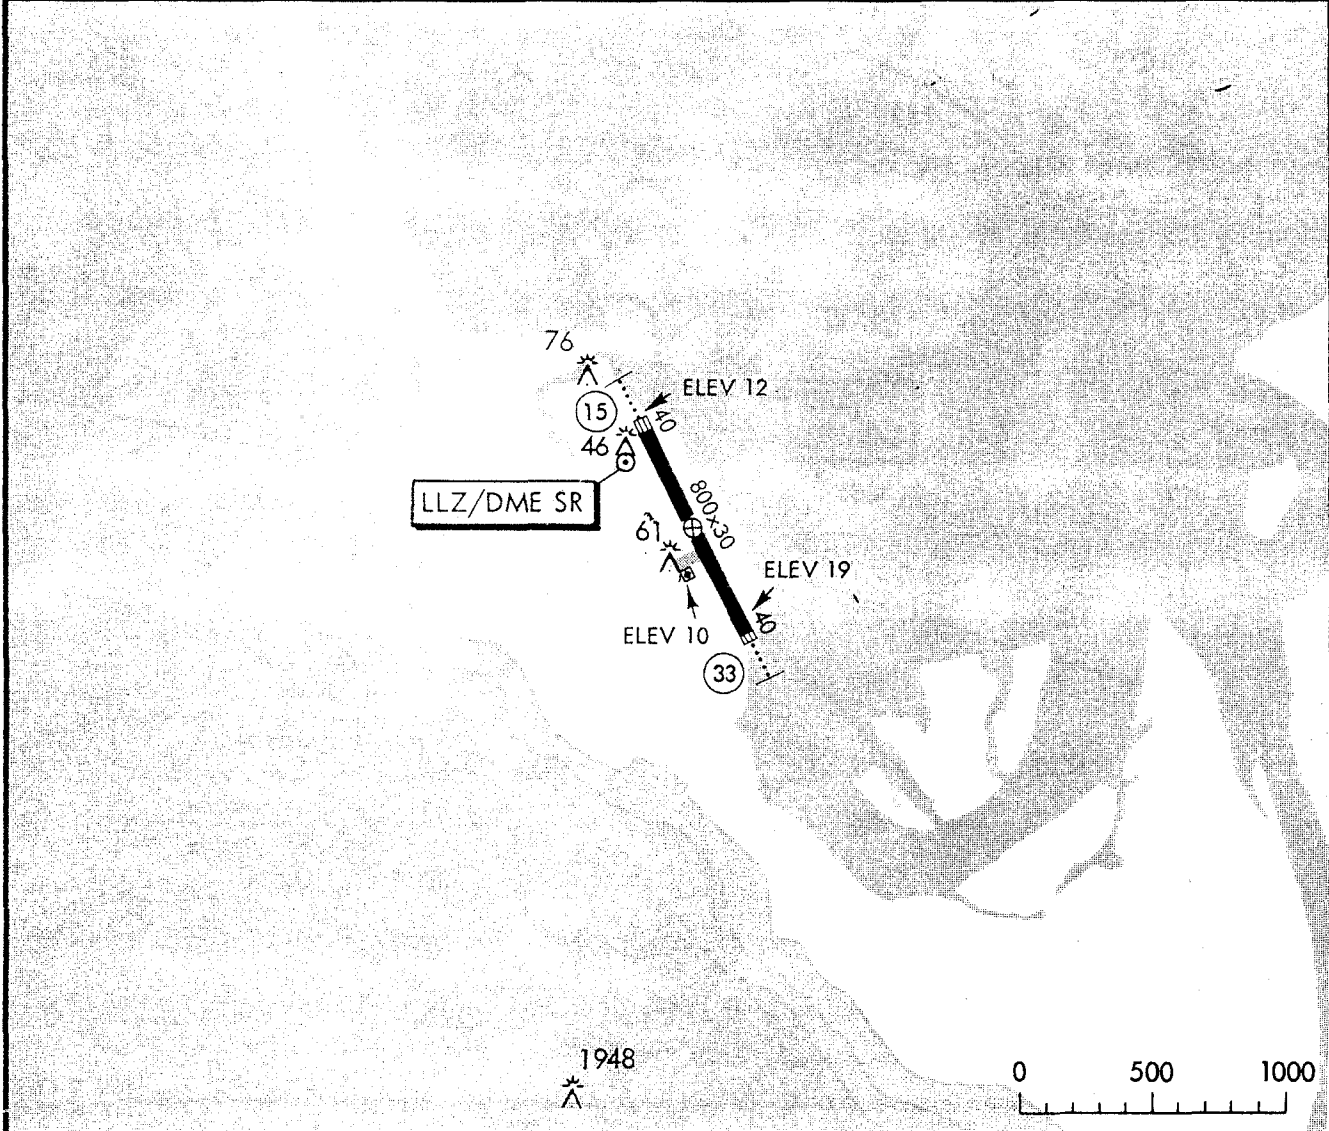
BILAG 4

RWY	APL	THL	RWL	SLOPE
15	L-E (a)	L	L	
33	L-E (b)	L	L

(a) 150M. First light Flashing W VASIS 3.70
 (b) 150M. First light Flashing W

TKOF	CLG FT/QFE	33	15	LLZ U/S 15/33
	VIS KM	500/1.5	1000/2.0	2000/5.0
