HAVARIKOMMISJONEN FOR SIVIL LUFTFART (HSL)

RAP.: 03/95

RAPPORT OM ALVORLIG LUFTFARTSHENDELSE UNDER
INNFLYGING TIL OSLO LUFTHAVN FORNEBU 20. JANUAR 1995 MED
SE-KZF

Typebetegnelse:	Fokker F-27-100
Registrering:	SE-KZF
Kallesignal	Nordic 416
Eier:	Swedetrail Transport AB
Bruker:	Air Nordic Swe Aviation
Besetning:	4 (2 i cockpit, 2 i kabinen)
Passasjerer:	25
Hendelsessted:	Ca. 3 NM vest av Oslo lufthavn Fornebu
Hendelsestidspunkt:	20. januar 1995 kl. 1806

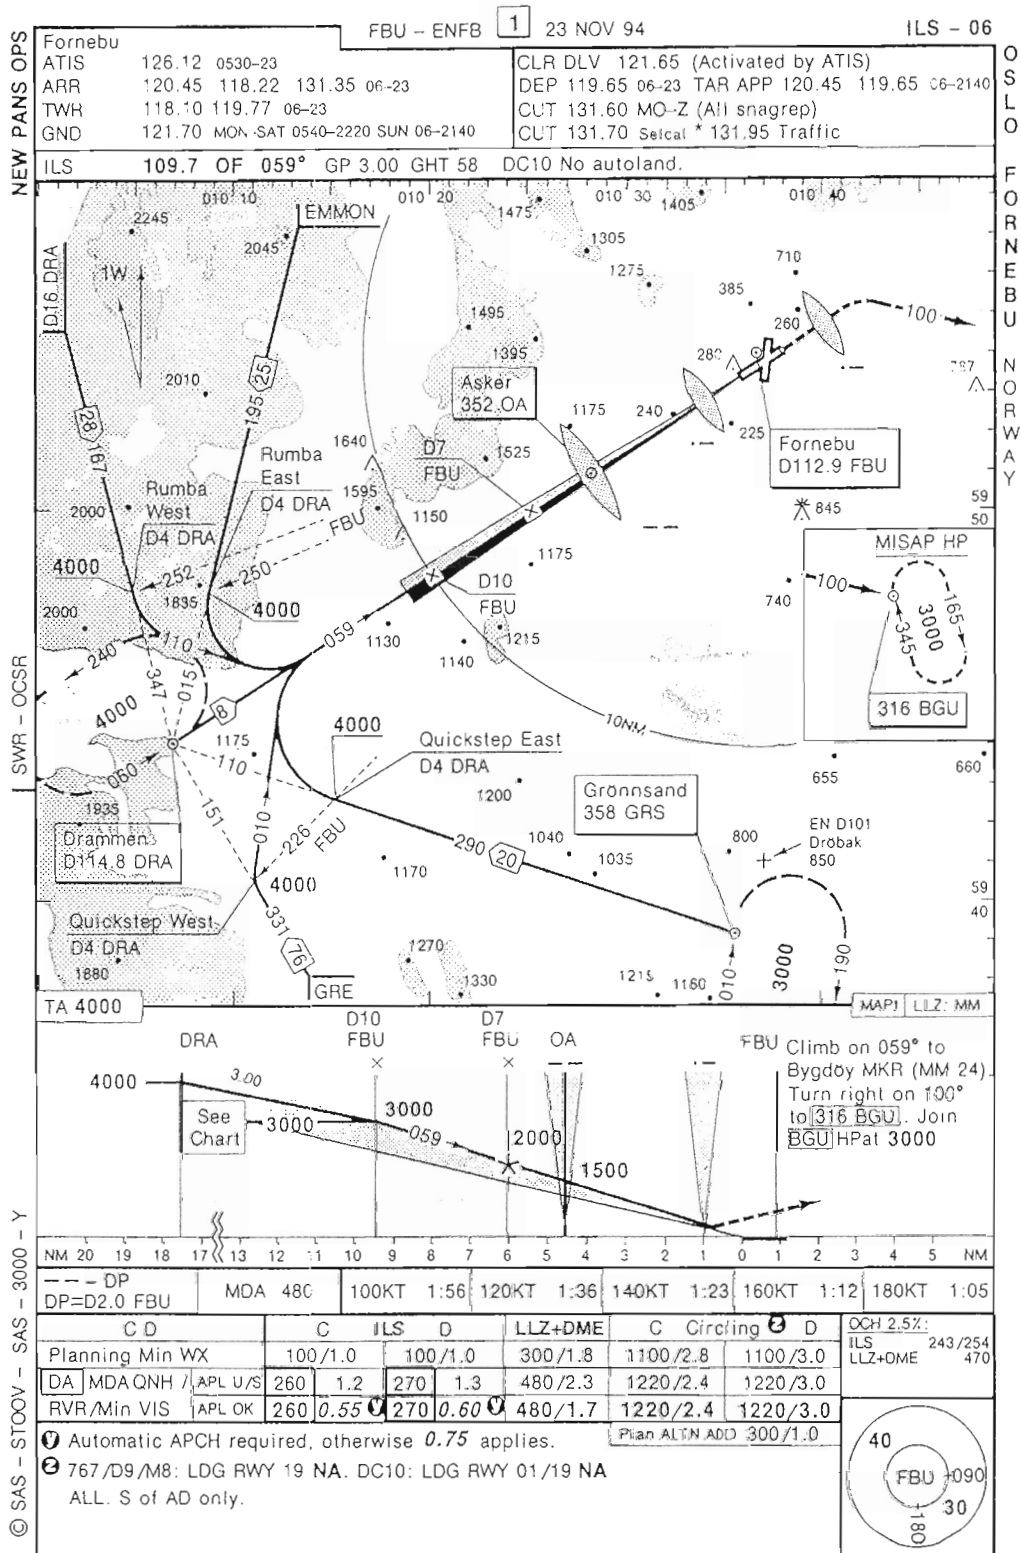
BILAG 1

INNFLYGINGSKART NR. 1 FOR ILS 06 FORNEBU
(GJELDER OGSÅ FOR LLZ/DME-INNFLYGING)

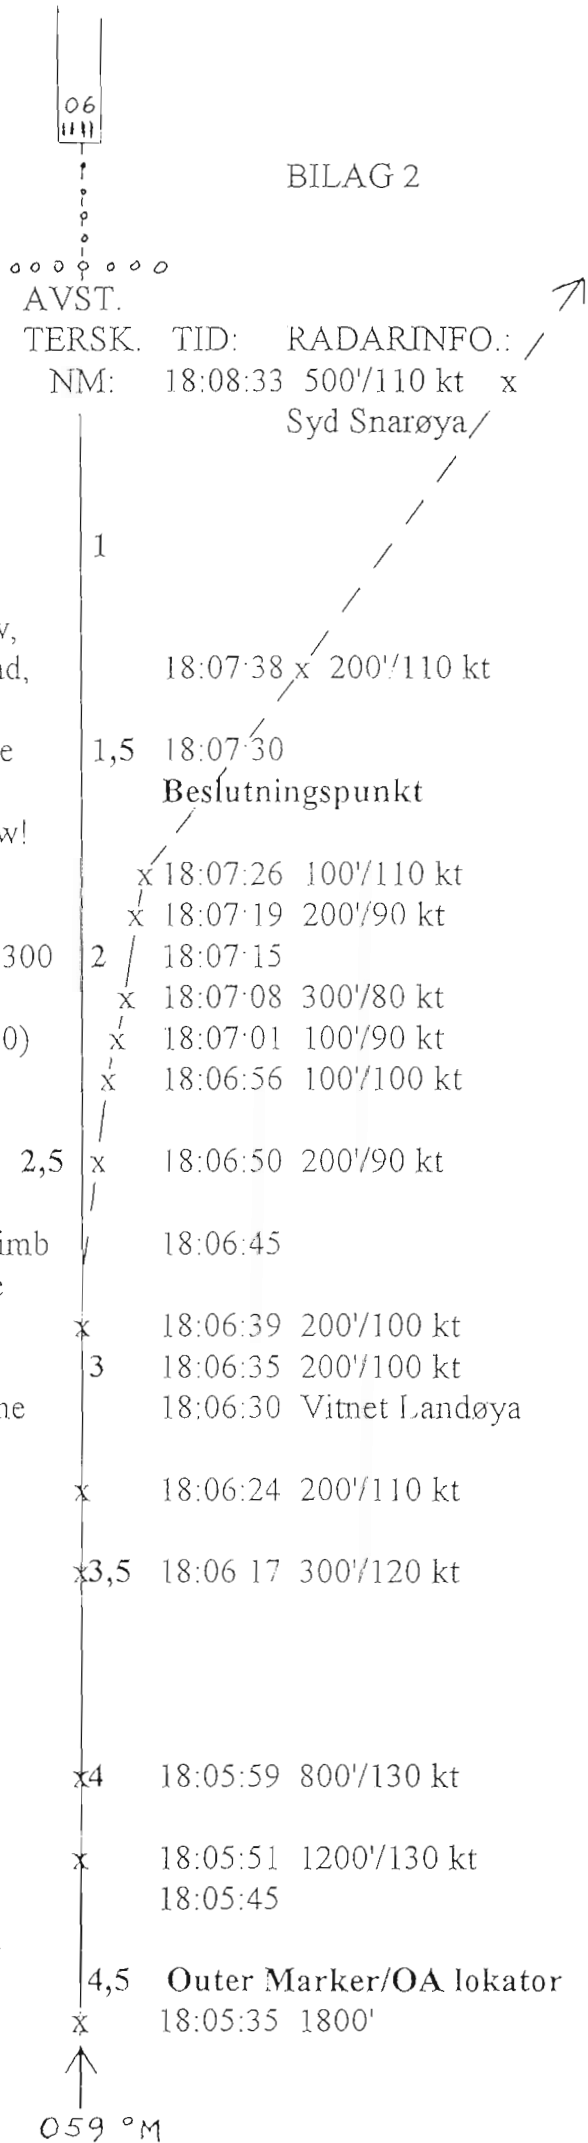
BILAG 2

SKISSE/PLOTT NDC 416, 20.01.95
 Innflyging til rullebane 06 på Fornebu
 (Skissen leses nedenfra og oppover!)

- 1.16.1.3 Fra posisjonen der 300 ft høyde først ble registrert, 3.5 NM fra baneterskel 06 (1.1 NM innenfor OM/OA lokator) kl. 18:06:17, er det også en registrering i 300 ft, 7 sek. senere. Deretter følger ialt 4 registreringer i 200 ft, den siste kl. 18:06:50. Den første registrering i 200 ft er i posisjon 3.2 NM fra baneterskelen. Etter de 4 registreringene i 200 ft følger 2 registreringer i 100 ft, den første i posisjon 2.3 NM fra baneterskelen. Den siste registreringen i 200 ft viser et begynnende kursavvik til høyre for senterlinjen. Deretter følger en registrering kl. 18:07:08 i posisjon 2.0 NM i 300 ft, fortsatt med kursavvik til høyre. Flygehastigheten var da registrert til 80 kt, den lavest avleste registrering. De neste avlesingene viser 200, 100, 200 og 500 ft. med flygehastigheter 90, 110, 110 og 110 kt. Flyet fulgte etterhvert et trekk på ca. 110°M (Magnetisk) og krysset forlenget senterlinje fra rullebane 19 i 500 ft ved avlesingen kl. 18:09:35.

- 2.2.9 Radarutskriften sammenholdt med uttalelser fra flygebesetningen og flygekyndige vitner ombord i flyet, gir belegg for å mene at flyet, etter å ha kommet ned i 500 ft indikert høyde (200 ft virkelig høyde), har fortsatt i denne høyden i ca 1:20 minutter, og fortsatt fulgt lokalisatoren til noe nærmere beslutningspunktet, før prosedyren for avbrutt innflyging ble initiert. HSL mener avbrutt innflyging må ha blitt initiert i en avstand på 2,5 - 2 NM fra flyplassen, kl. 18:06:45 - 17:07:01. Dette er noe tidligere enn prosedyren tilsier. Kursavviket etter denne posisjonen sammenfaller med flystyrmannens uttalelse om at hun svingte til høyre pga. flyets dårlige ytelse og terrenget like under.
