**HAVARIKOMMISJONEN FOR SIVIL LUFTFART (HSL)**

RAP.: 03/96

**RAPPORT OM ALVORLIG LUFTFARTSHENDELSE I KIRKENES TMA
DEN 14. JULI 1995**

AVGITT FEBRUAR 1996

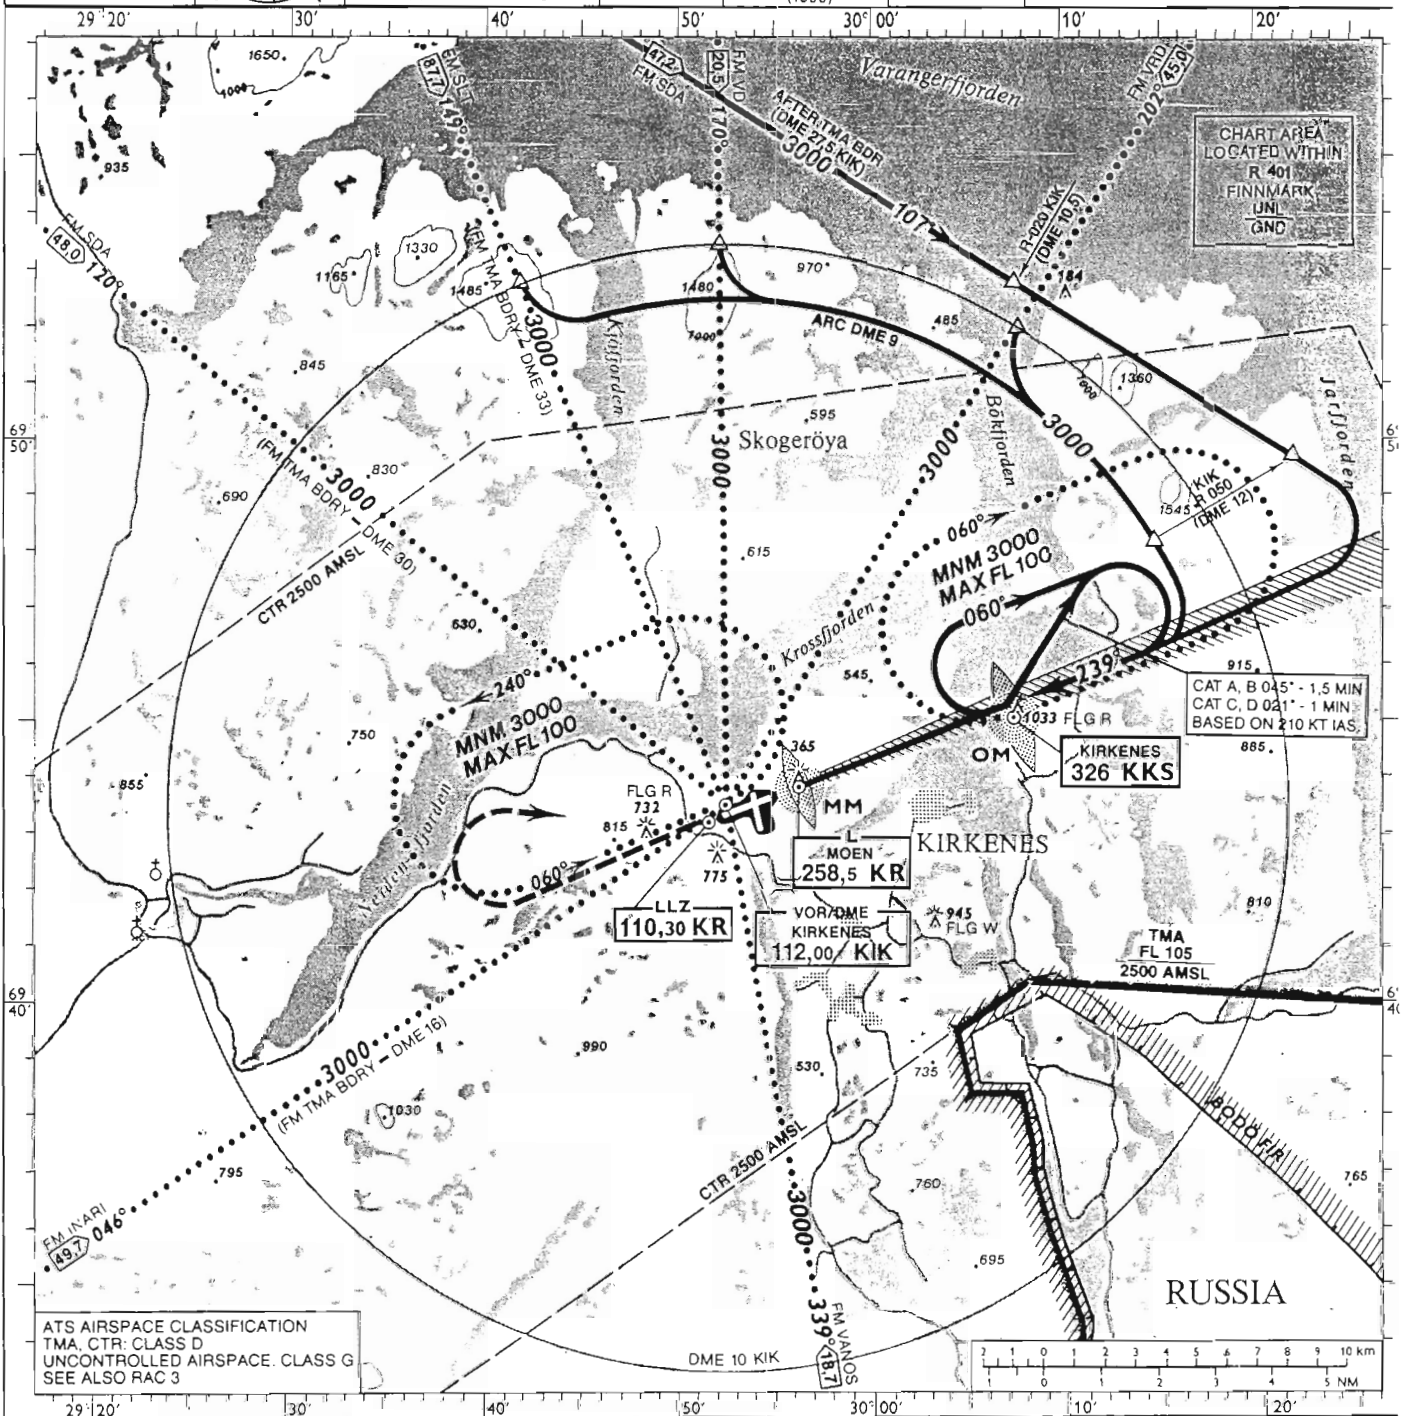
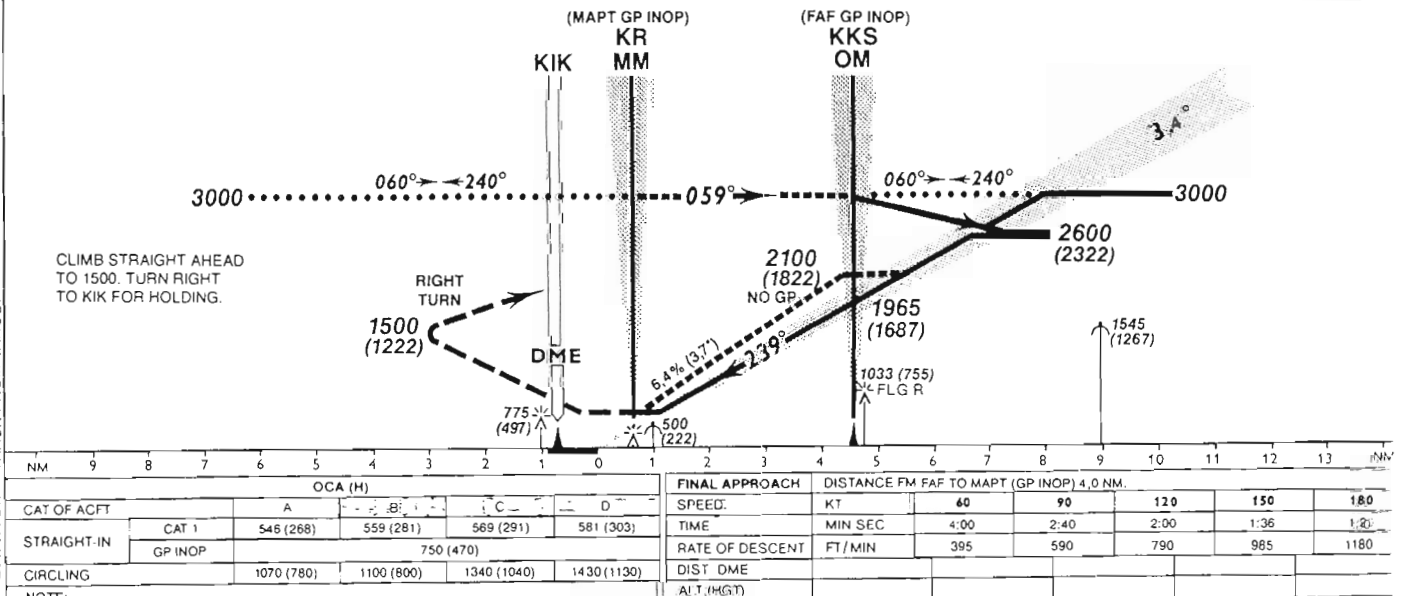
ILS-24

KIRKENES HÖYBUKTMOEN
NORWAY

ATS AIRSPACE CLASSIFICATION
TMA, CTR: CLASS D
UNCONTROLLED AIRSPACE, CLASS G
SEE ALSO RAC 3

CHART AREA LOCATED WITHIN R 401 FINNMARK UNI GND

ILS RDH 55

CHANGES: TRACK FROM VANOS.
