## RAPPORT

RAP: 30/2001

### Luftfartøy

-type og reg.:	MD-80, SAS 1513 og Boeing 737-600, SAS 1350
Radiokallesignal:	SAS 1513 og SAS 1350
Dato og tidspunkt:	5. februar 2000, kl. 1115
Hendelsessted:	2-4 NM syd for Oslo lufthavn Gardermoen (ENGM)
Type hendelse:	Lufttrafikkhendelse
Type flyging:	Ervervsmessig ruteflyging
Værforhold:	Ikke oppgitt. Ikke av betydning, fordi hendelsen oppsto i IMC
Lysforhold:	Dagslys
Flygeforhold:	IMC
Reiseplan:	IFR
Antall om bord:	Ikke oppgitt
Personskader:	Ingen
Skader på luftfartøy:	Ingen
Andre skader	Ingen
Informasjonskilder:	Rapport fra vakthavende flygeleder Oslo APP samt fra sjefflygeleder ved Oslo kontrollsentral (ATCC), rapporter fra vakthavende flygeleder på henholdsvis TWR EAST og TWR WEST på ENGM og HSLs egne undersøkelser.

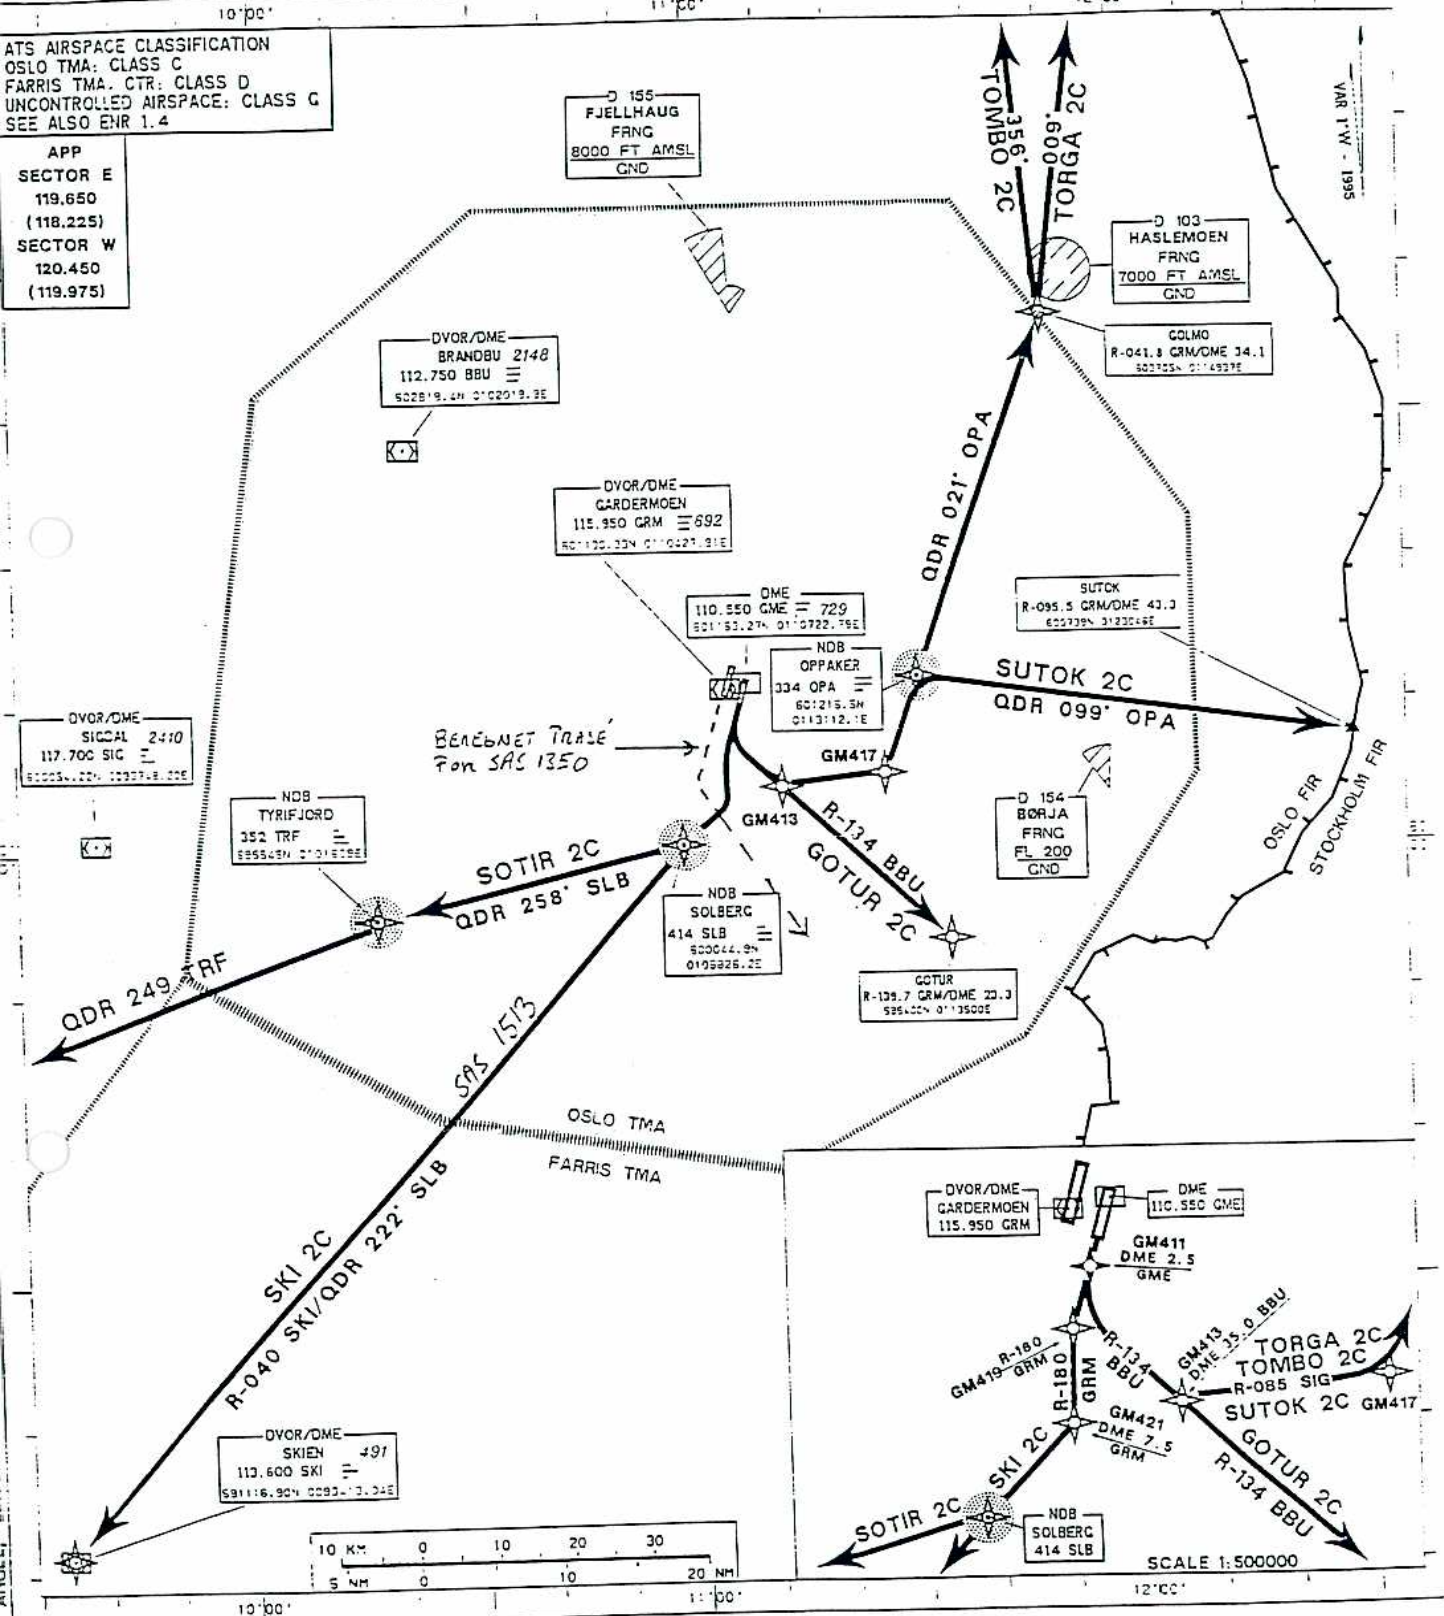
ATS AIRSPACE CLASSIFICATION  
OSLO TMA: CLASS C  
FARRIS TMA: CTR: CLASS D  
UNCONTROLLED AIRSPACE: CLASS G  
SEE ALSO ENR 1.4

APP  
SECTOR E  
119.650  
(118.225)  
SECTOR W  
120.450  
(119.975)

GOLMO	603705N 0114937E	R-041.8 GRM DME 34.1	GM411	600930.64N 0110552.20E	RWY TRACK/DME 2.5 GME R-161.7 GRM DME 2
GOTUR	595400N 0113500E	R-139.7 GRM DME 23.3	GM413	600442.65N 0111207.67E	R-134.2 BBU DME 35.0
SOTIR	591935N 0073000E	R-067.0 ZOL DME 63.6	GM417	600534.88N 0112620.20E	R-085.3 SIG DME 54.6/QDR 201° OPA
SUTOK	600739N 0123046E	R-095.5 GRM DME 43.3	GM419	600719.51N 0110436.68E	R-180.0 GRM DME 42
TOMBO	620000N 0113345E	R-008.2 GRM DME 109.7	GM421	600401.59N 0110443.58E	R-180.0 GRM DME 7.5
TORGA	620000N 0121019E	R-016.9 GRM DME 113.4

SID DESCRIPTION OVERLEAF.
