## BULLETTIN

BUL: 28/99

### Luftfartøy

-type og reg.: MD-82, SE-DFX / SAAB MFI 15, LN-TFO  
Radiokallsignal: SAS 364 / TFN 19  
Dato og tidspunkt: 11. desember 1998, kl. 1200-1215  
Hendelsessted: I området ved Sørreisa (SA) NDB, i Bardufoss kontrollone (CTR)  
Type hendelse: Lufttrafikkhendelse (TCAS-varsel)  
Type flyging: Ervervsmessig, ruteflyging / ervervsmessig, skoleflyging  
Værforhold: Bardufoss METAR kl. 1150: Vind: variabel 1 kt. Sikt: mer enn 10 km. Skyer: spredte skyer i 5 000 ft, brutt skydekke i 8 000 ft. Temp./doggpkt: 4°C / -4°C. QNH: 1 009 hPa  
Lysforhold: Dagslys  
Flygeforhold: VMC  
Reiseplan: IFR / VFR  
Personskader: Ingen  
Skader på luftfartøy: Ingen  
Informasjonskilder: Fartøysjefenes rapporter og rapport fra lufttrafikkjentesten på Bardufoss.

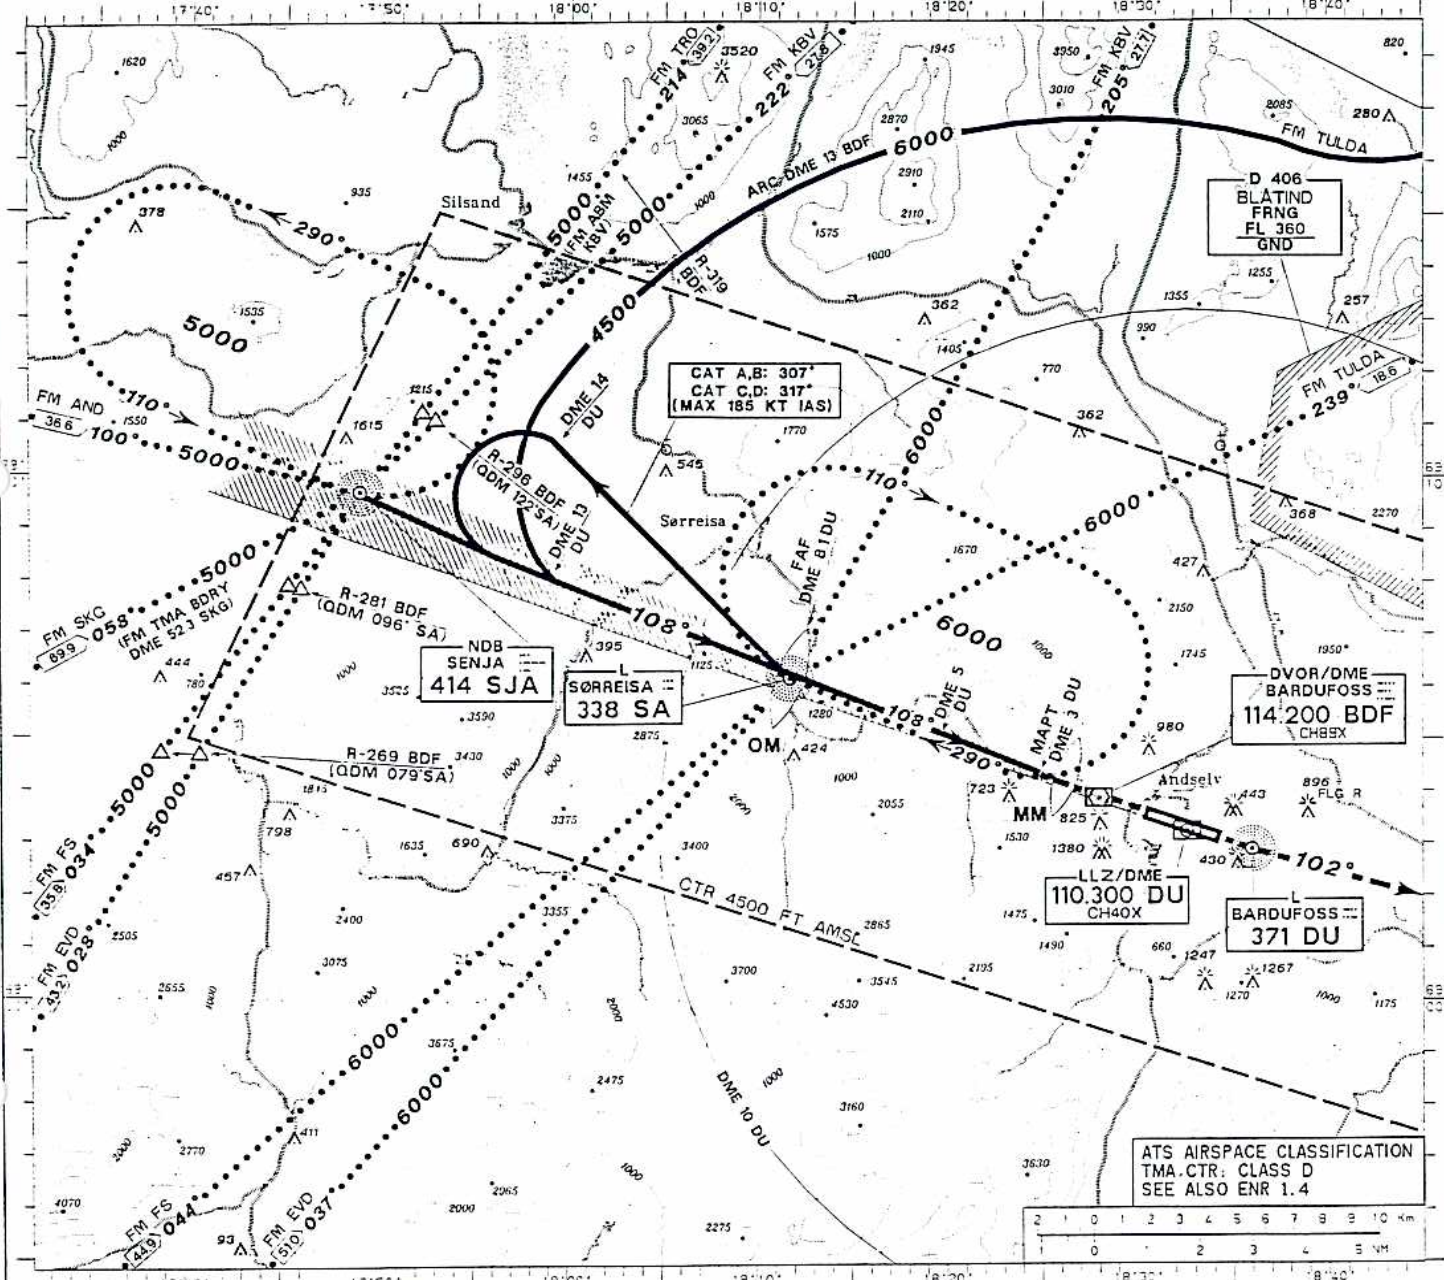
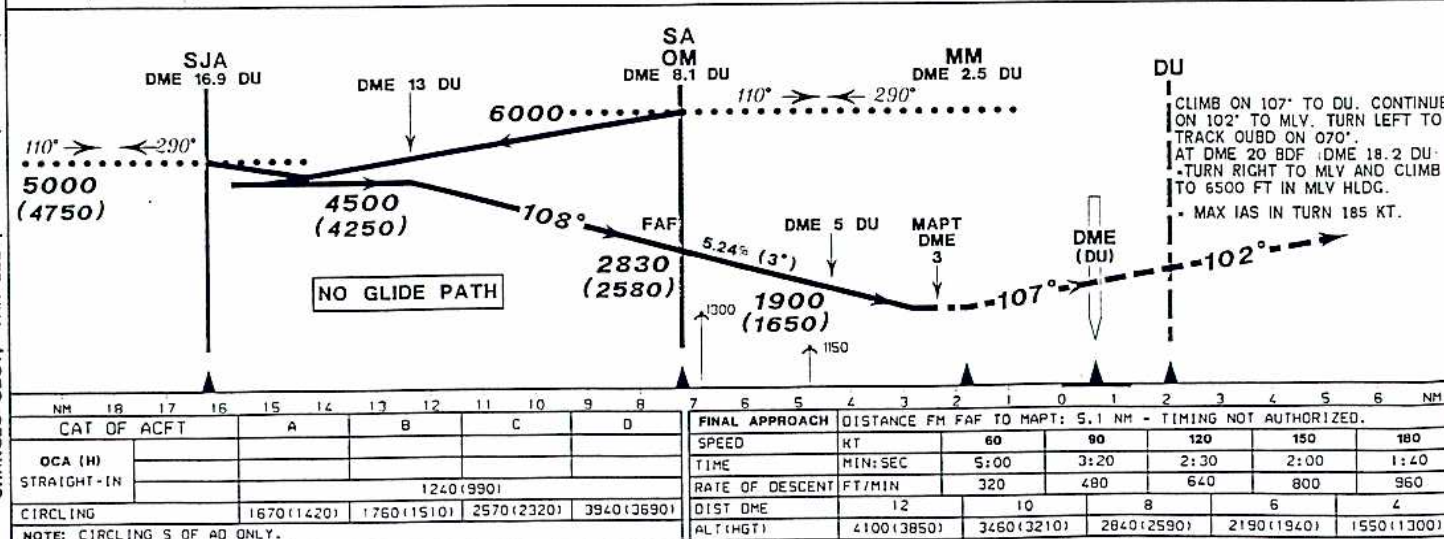
Vedlegg: IAC rullebane 11 ENDU

INSTRUMENT APPROACH CHART-ICAO 1:275000		HGT RELATED TO THR 11 ELEV 252 FT. CIRCLING HGT RELATED TO AD ELEV 252 FT. ALTITUDE, ELEVATION AND HGT IN FT. BEARINGS ARE MAG.	TWR 118.100 122.100	APP/TAR 118.800 125.850	VDF 118.800 ATIS 129.725	GCA 126.500 123.800 123.300 122.100	<b>BARDUFOSS</b> NORWAY <b>LLZ+DME-11</b>
			TA 6000	VAR 4° E (1995)
